本庁舎及び第2庁舎の現況

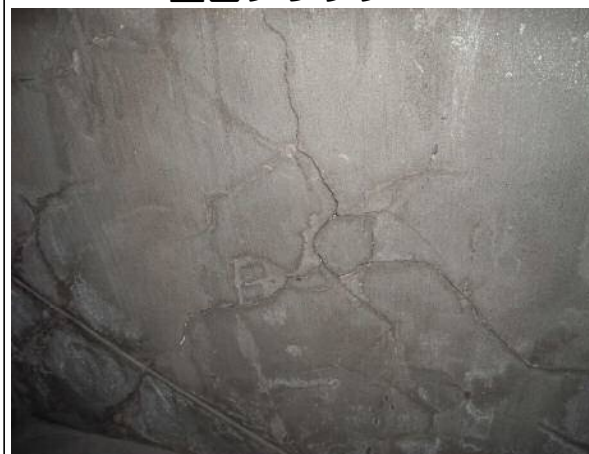
壁面クラック

- 幸いにも大きな被害はありませんでしたが、次の被害がありました。
- 壁面クラックの発生
 - 漏水の増加
 - 天井からの部材落下
 - ガラス片の落下
 - 照明器具の一部落下
 - 書庫の転倒
 - エレベーターの故障
- など
