第 11 章 考察と結論

東日本大震災を引起こした 2011 年東北地方太平洋沖地震の本震（3 月 11 日午後 2 時 46 分）によって、川崎市幸区にあるミュージア川崎シンフォニーホールのホール内天井が広範囲に落下し、また宙吊りになった部分もあった。当時公演等の催しは行われておらず、客席部分には人はいなかった。パイプオルガンの練習をしていた奏者は、地震発生と同時にドア付近に逃れ、その後ホール外に出たため、落下の最中には、ホール内に人はいなかった。

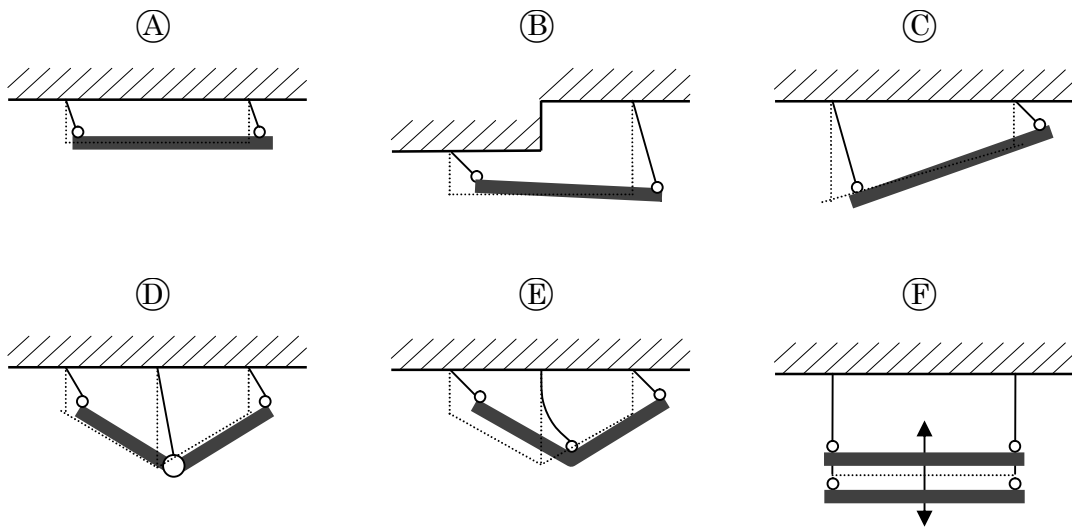
図 11.4.1 天井の断面模式図 (天井の吊られ方のケース分け)

まずこの天井の断面を模式的に描くと、図 11.4.1 のようになる。また、各部分の揺れ方を描くと、図 11.4.2 のようになる。これらの図では、吊りボルトの位置や負担面積は実際のもを反映しているわけではない。

A : 部分（場所、平面的な位置）ごとに見た場合でも、吊りボルトの長さが短い部分もあれば、長い部分もある。したがって、これらの部分が単独に吊られていたとしても、小屋トラスに対する水平方向の応答は、部分毎に異なり、部分によっては共振的な現象により大きな応答になる可能性がある。その結果吊り元には（鉛直力に加えて）大きな水平力が作用する。

B : 天井面が水平でも、吊り元に高低差がある場合（つまり、高さの違うブドウ棚にまたがって吊られている場合）は、その中の平面的な位置によって吊りボルトの長さが異なることになる。このような天井板が水平方向に揺れた場合、すなわち水平変位を生じた場合、短い吊りボルトの角度は長い吊りボルトの角度より大きくなる。その結果、吊りボルトにかかる水平方向の力は、長い方よりも短い方で大きくなる（この場合、鉛直方向の力は変わらない）。つまり、短い吊りボルトの吊り元に、斜め方向の大きな力が作用する。

C : 天井に凹凸がある場合、ひとつのパネル状の天井板に着目してみると、やはりその中の平面的な位置によって吊りボルトの長さが異なる。したがって、B と同じような現象が生じる。

D : 接合部がピンである V 字形の天井が水平方向に揺れた場合、すなわち水平変位を生じた場合、片側のパネル状の天井板は、上記 B のパネル状天井板と同じ状況になる。すなわち、短い吊りボルトに斜め方向に大きな引っ張り力が生じる。

E : 接合部が剛節である V 字形の天井が水平方向に揺れた場合、すなわち水平変位を生じた場合、次のような現象が起こりうる。まず、中央の長い吊りボルトは緩んで鉛直荷重を負担しなくなり、その分、両端の短い吊りボルトの鉛直荷重の負担が大きくなる。それに加えて、短い吊りボルトは大きく斜め方向に引張られる。これらのことから、短い吊りボルトには斜め下方向に大きな引っ張り力を受けることになる。したがって、この吊り元は、おなじく斜め下方向に大きな引っ張り力を受けることになる。

F : 天井面に凹凸がなく水平に張られた天井板の場合でも、上下動によって慣性力が生じる。その慣性力が下向きの場合には、重力と加算されて、吊りボルトの引っ張り力が大きくなる。

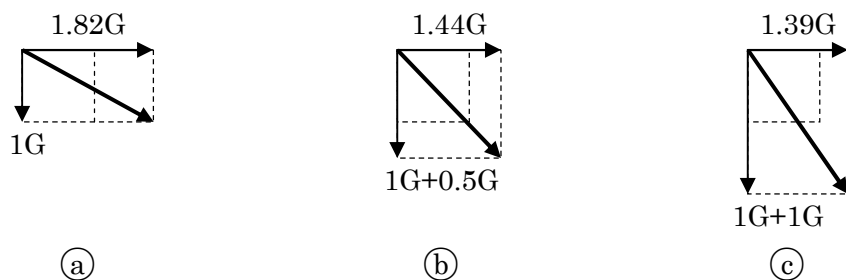
図 11.5.1 フック状金具に斜め方向に力がかった場合に外れる条件

そこで、吊りボルトの吊り元であるこのフック状金具に着目して、上記の実験結果を見直してみる。実験では、吊りボルトに鉛直荷重をかけながら、水平方向に加力するという実験を行っている。その結果のうち、1 次下地のリップ溝形鋼（長辺方向に配されている）と直角方向（すなわち短辺方向）に、その開いている向き（C の字でいえば右向き、平面でいえば下手から上手方向）に水平加力したとき、フック状金具が破断または変形によってリップ溝形鋼から外れるのは、鉛直荷重との組み合わせで、次の通りである（図 11.5.1）。

ただしここでは、吊りボルトが標準的なピッチで配置されており、したがって一本あたりの常時の負担荷重、すなわち自重が 180kg であることを前提としている。

鉛直荷重が 1.0G (すなわち自重のみの場合) : 水平荷重が 1.82G で外れる

鉛直荷重が 1.5G (すなわち、上下方向の応答が 0.5G の時) : 1.44G で外れる

鉛直荷重が 2.0G (すなわち、上下方向の応答が 1.0G の時、) : 1.39G で外れる

この結果をおおざっぱに言えば、上下動がなくても、水平方向の応答が 2G 近くになればフック状金具が外れる、上下動の応答値として 0.5G~1.0G が同時に加わるとすれば、水平方向の応答が 1.5G 未満でフック状金具が外れることになる。

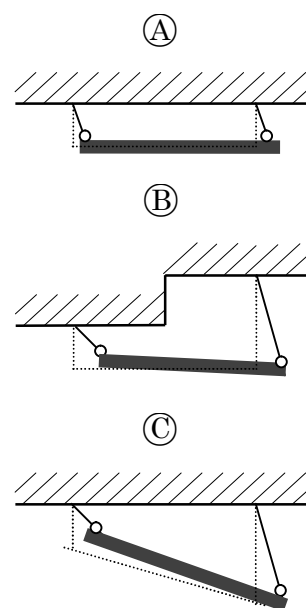
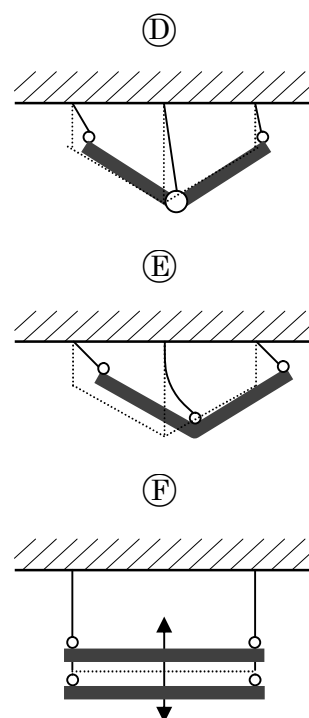
図 11.6.1 各ケースの揺れ方 (図 11.4.2 再掲)

A : 天井の自由振動周期が $T \approx 1.0$ 秒となるような部分では、建物の $T_x = 1.09$ 秒、 $T_y = 1.02$ 秒と共振し、 $h = 5\%$ のフロアレスポンスで 3G の応答になる。したがって、フック状金具が外れた可能性がある。

B : 高低差のあるブドウ棚にまたがって吊られている場合には、天井面が水平でも吊り長さが異なる。天井の周期が建物 (ブドウ棚) の固有周期約 1 秒あたりになる場合には、共振状態になり、フロアレスポンスで 1~3G になりうる上に、短い吊りボルトには相対的に大きな水平力が加わる可能性がある。したがって、短い吊りボルトのフック状金具が外れる可能性が高い。シーリングスポット室下とその後ろ側とにわたって吊られている天井板ではこの状態になる。

形になる。吊り長さが異なることは B と同じであり、同様の現象が生じる。

D：周期や吊りボルトの負担面積を考えなければ B と同じ状況になる。

E：接合部分（野縁受または野縁の接合）が剛接である場合は、水平に揺れることにより、中央の長い吊りボルトが緩み、両側の短い吊りボルトの鉛直力が増加する。ただし、この接合部分は、部材と同断面の断面性能でも水平 1G で降伏して塑性ヒンジ状になり、D に近い状態になる。さらにこの接合部は、接合されていても簡易な溶接であり、また接合されていないものもあった。

F：ステージ上部の平天井で、2 次下地にかかっていたフック状金具が外れ、ほぼ真下に約 2m 落下して、バトンで吊られていた部分は、上下動による引張力が過大となったことが考えられる。

しかし、この部分の吊りボルト 1 本当当たりの負担面積は $0.9\text{m} \times 0.8\text{m}$ で、（常時）荷重は 70kg 程度である。したがって、最大耐力が 600kg (6kN) 近くあるフック状金具が外れるためには、 $600/70 - 1 \approx 7\text{G}$ くらいの上下動（応答）が必要である。したがって、この部分が上下動によって落下したとは言い切れない。

以上の検討により、天井の落下のトリガーとなった可能性が高いのは、B、C、D のケースで、A のケースもあり得たと言える。E のケースは、結果的には D のケースと同じになりうるので、このケースの可能性もある。F のケース（上下動による場合）は、数値的にみて可能性が低いですが、天井面のばたつきなどで、部分的に吊りボルトの負担荷重が大きくなれば、起こった可能性を否定はできない。

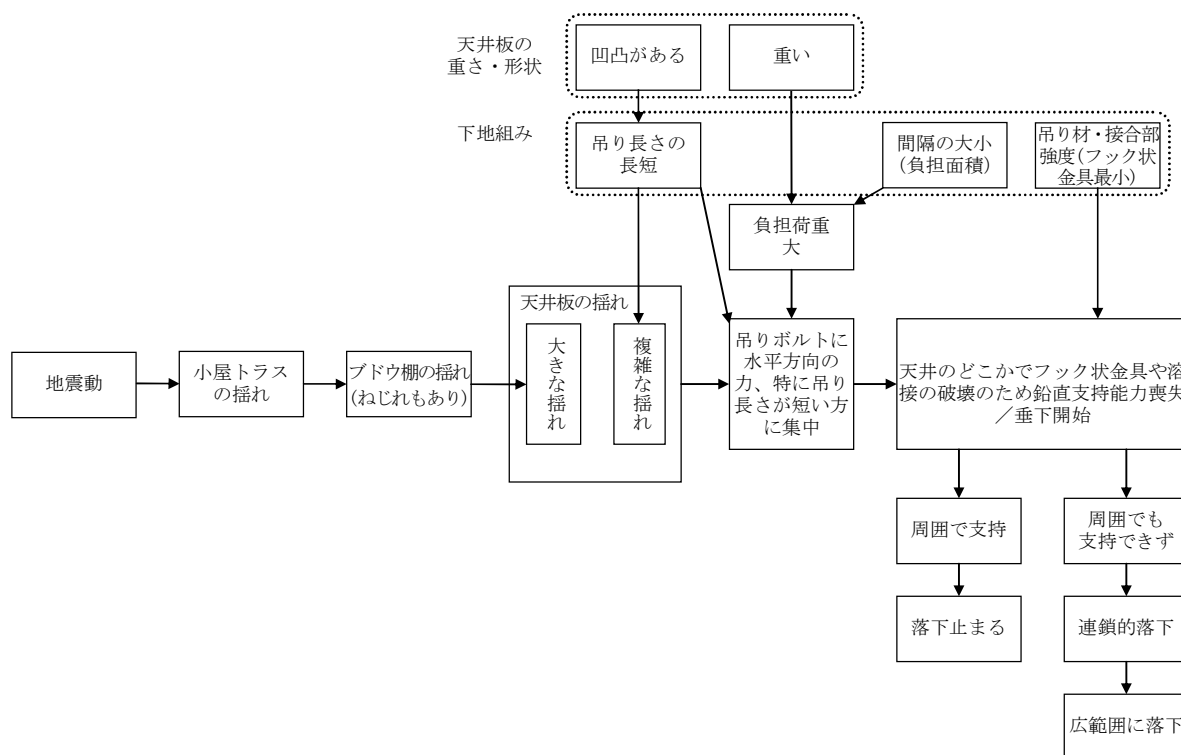
図 11.7.1 連鎖的な天井落下のプロセス

①先に述べたように、この天井は凹凸があり複雑な形状をしていることと、非常に重いという特徴がある。そして凹凸のあることにより、吊り長さに長短があり、そのことから非常に複雑な揺れ方をすると同時に、吊りボルトにかかる引張り力にも増加するもの（短い吊りボルト）と減少するもの（長い吊りボルト）とがあった。

③このように天井が、大きくかつ複雑に揺れたことにより、吊り長さの短い吊りボルトは、水平方向の大きな力を負担することになった。

④そして、吊りボルトを上端で支えているフック状金具（つりっこ 2 号）には、鉛直方向には自重と上下応答による力、水平力方向には上記の水平応答による力がかかり、その組み合わせの力がフック状金具の斜め方向加力に対する最大耐力を超えたときに、フック状金具が 1 次下地（リップ溝形鋼）から外れた。（フック状金具ではなく、溶接の場合でも、破断することにより、同じような状況になったと思われる。）

⑤このような破壊の結果、その場所の天井の下地組は鉛直荷重の支持能力を失い、天井が垂下し始めるが、もし隣接する下地組が健在で、増大した負担荷重を支持できれば、落下を免れたはずである。たとえば、下手側のキャットウォークから吊られている部分など。

⑥しかし、隣接する下地組のフック状金具が増大した負担荷重に耐えきれず外れた場合（あるいは溶接が破断した場合）で、かつ、さらにこれらに隣接する下地組でも荷重を負担できなかった場合、これらの部分は落下せざるをえなかったはずである。

⑦このようにある場所で天井の落下が始まると、垂下あるいは落下した部分が負担していた荷重は、次々に隣接する下地組みに負担を強いることになり、連鎖的に破壊（フック状金具の外れ、溶接の破断）が進行し、広い面積にわたって天井が落下するに至った。
