5.3.3 1次下地材のリップ変形とフック状金具の滑り跡

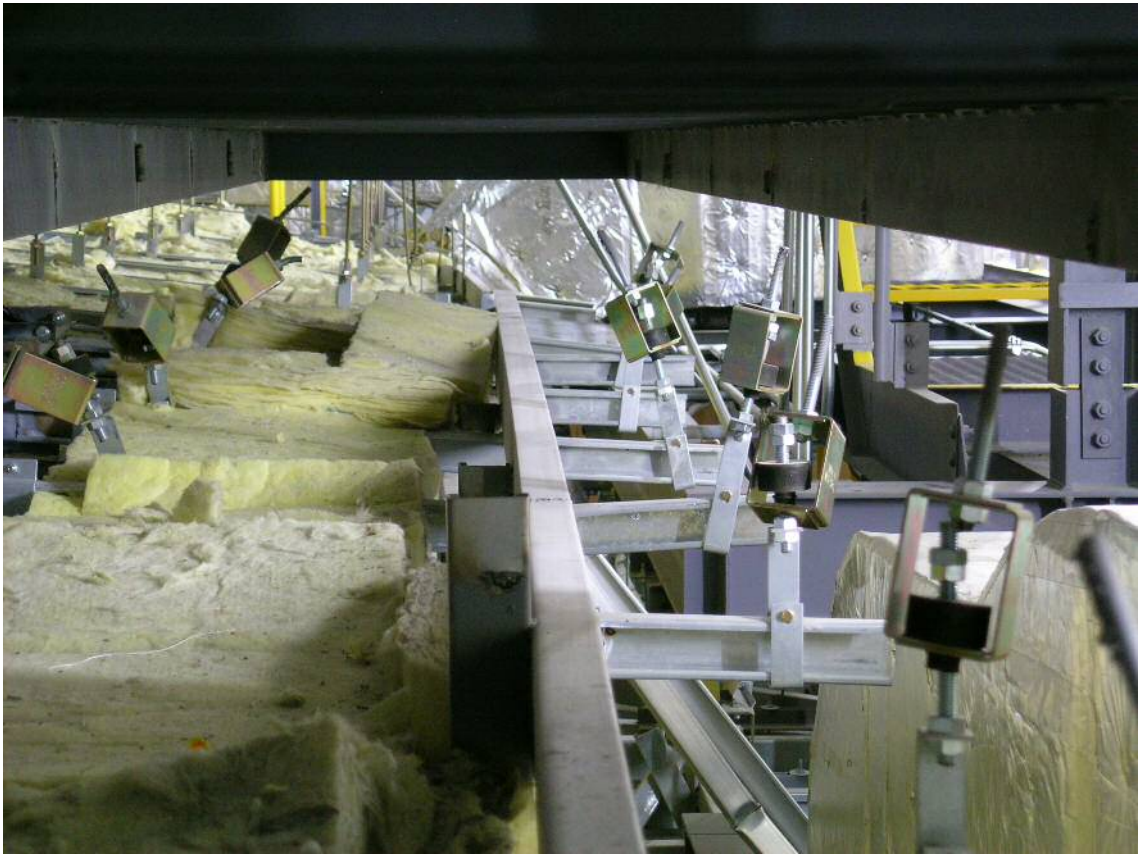
写真 5.3.13 上手の未落下天井立上りの直上—キャットウォーク下の溶接吊元が全て脱落
(撮影 2011.12.9)

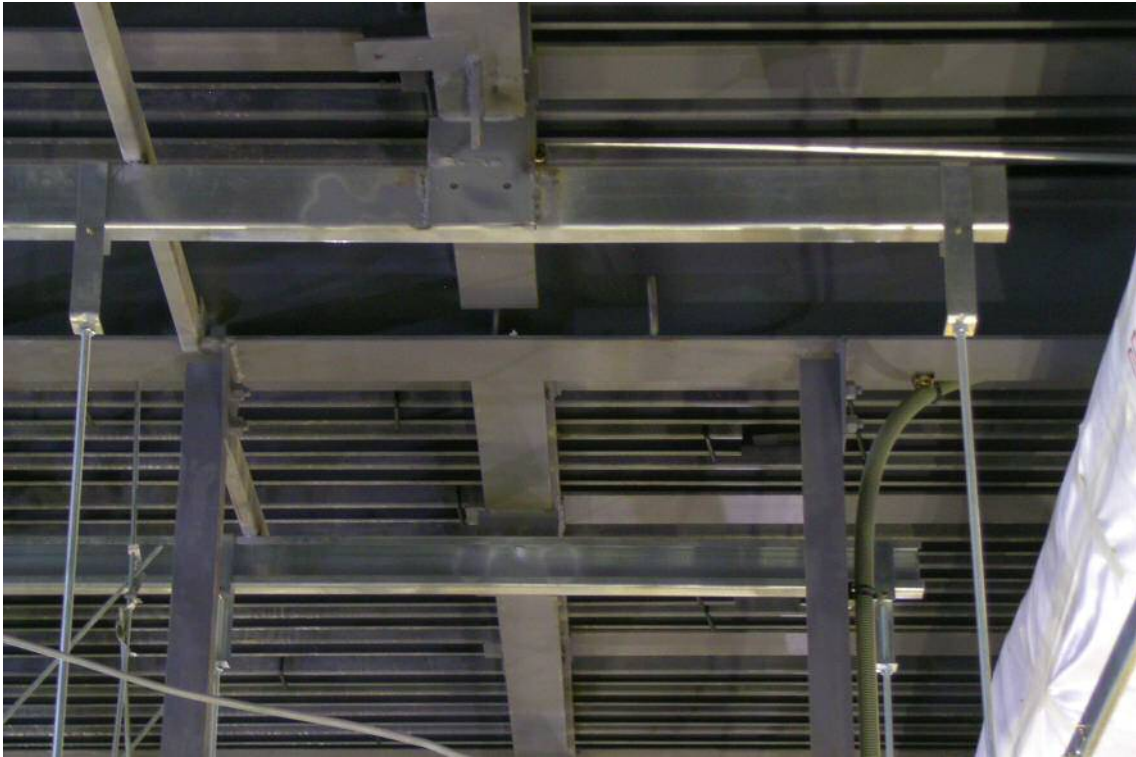
写真 5.3.14 片持 1次下地材—吸音幕の際 (撮影 2011.12.9)

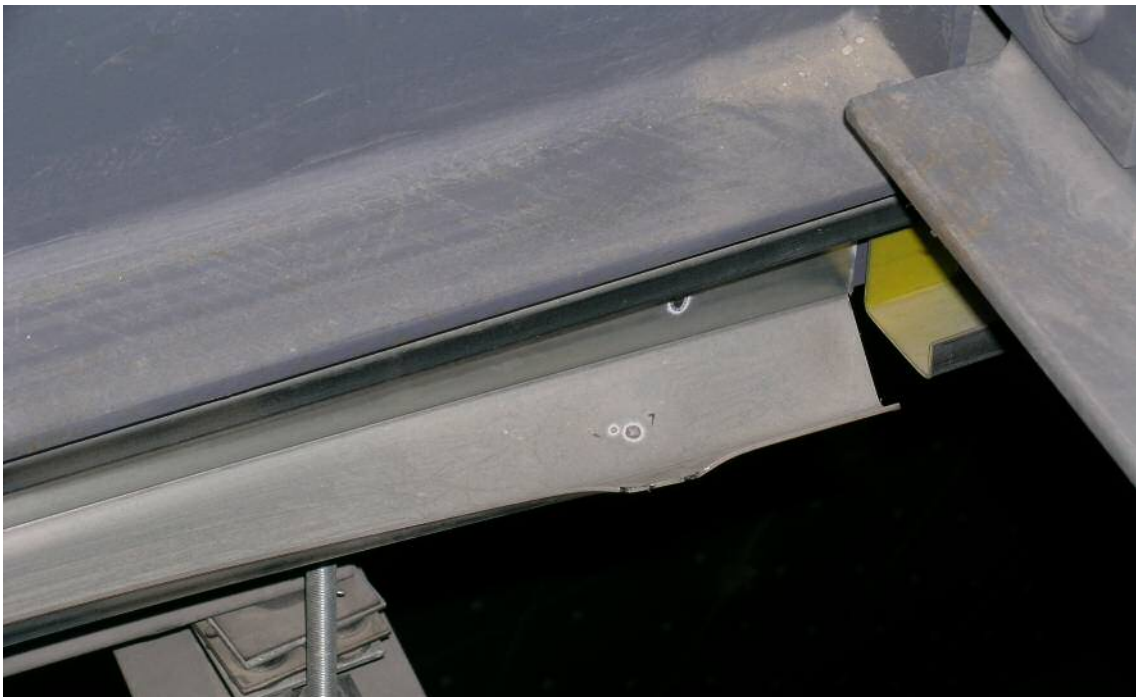
金具の残存：なし，滑り跡長さ：0cm，リップ変形位置：原位置，リップ変形：小（2～6mm），下フランジ：顕著な開き，溶接状況：ボルト頭，調査エリア：d 下手

写真 5.3.15 1次下地材の継手付近の下フランジの開き (撮影 2011.10.8)

下フランジ開きとリップ変形の両方が目立つ場合の1/3ほどはフック状金具が1次下地材の継手付近に設けられた場合である。こうした位置に設置された金具は1割ほどを占める(写真5.3.15)。なお未落下部にも1次下地材の継手付近に取り付けられたフック状金具は存在しているが、これらの吊元では1次下地材の変形は見られない。

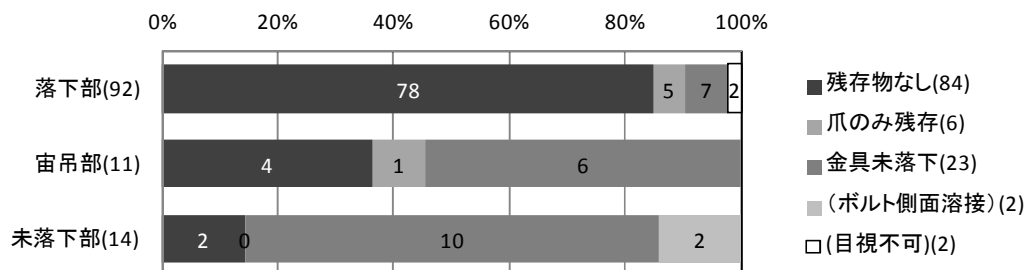
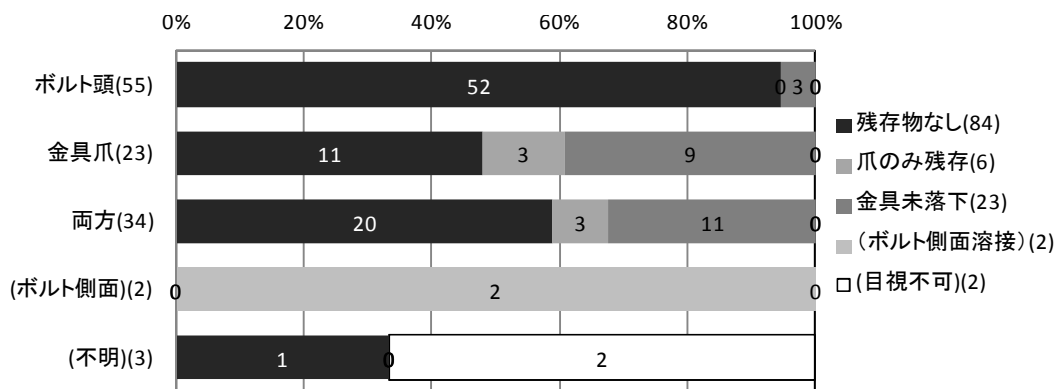
図 5.3.6 1次下地材の吊元の状態

天井落下部でも未落下の金具が1割弱ほどある(図5.3.6(1))。1次下地材に対して少なくとも「ボルト頭」か「金具爪」が溶接されており、溶接の形跡がないものは見当たらない(図5.3.6(2))。なお溶接の箇所がボルト頭であっても金具爪であっても、金具の滑り跡に異なる傾向は見られなかった。

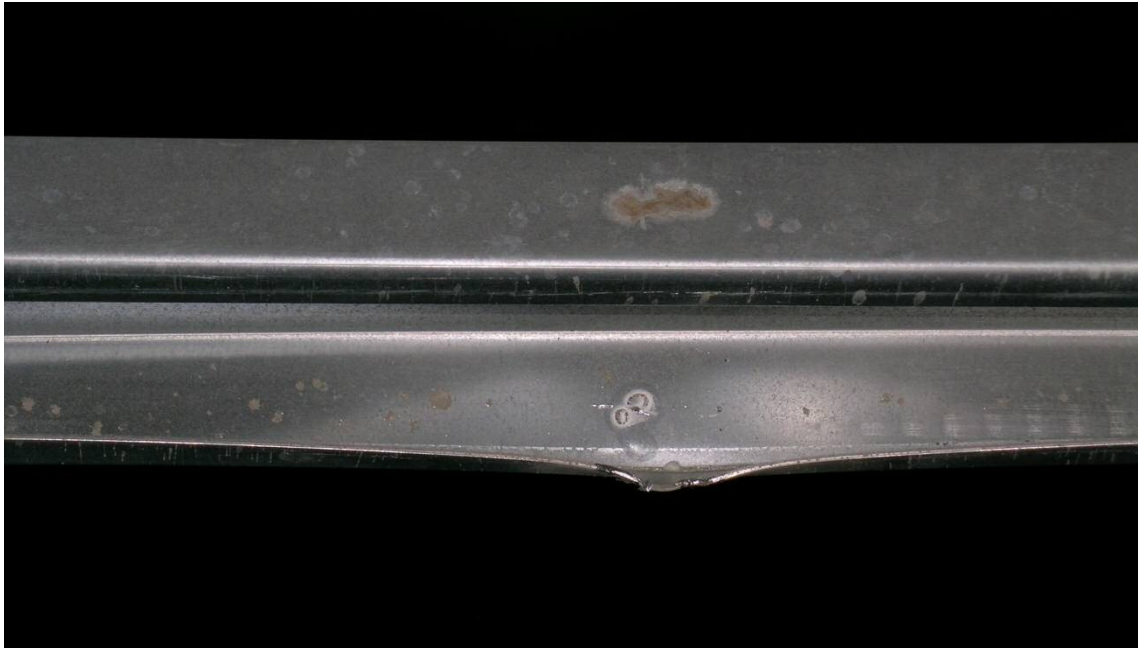
金具の残存：なし，滑り跡長さ：0cm，リップ変形：大（6mm以上），下フランジ：開きなし，溶接状況：ボルト頭，調査エリア：e 下手

写真 5.3.16 1次下地材（C-100）の変形等—フック状金具の滑り跡なし

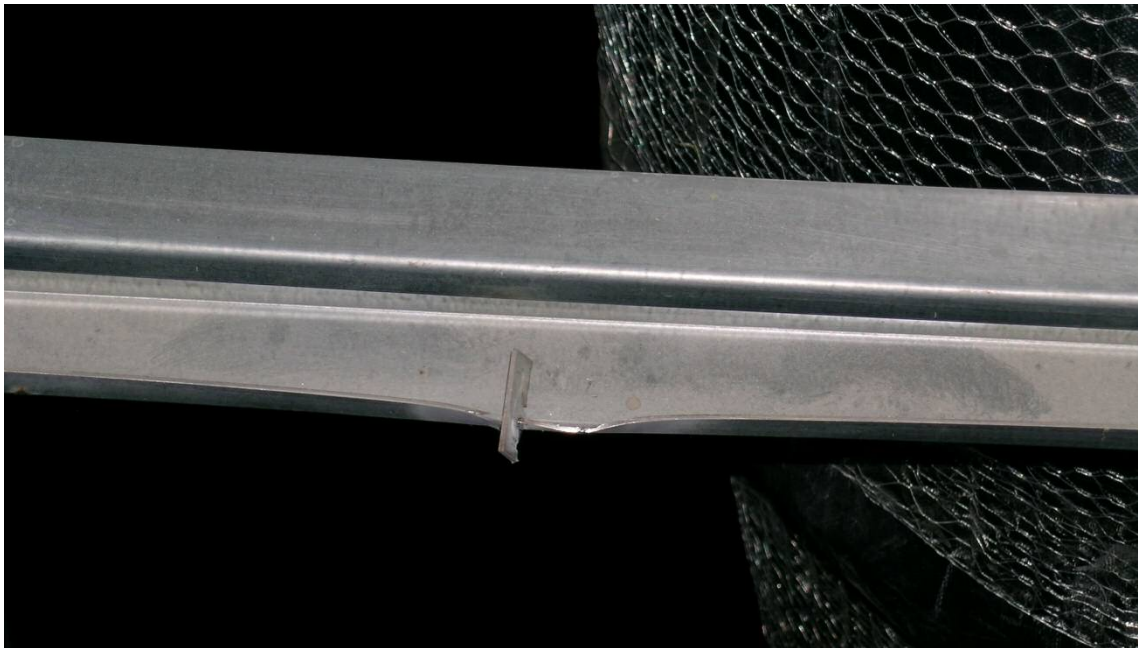
金具の残存：片爪のみ，滑り跡長さ：0cm，リップ変形：小（2～6mm），下フランジ：開きなし，溶接状況：金具爪，調査エリア：i 上手

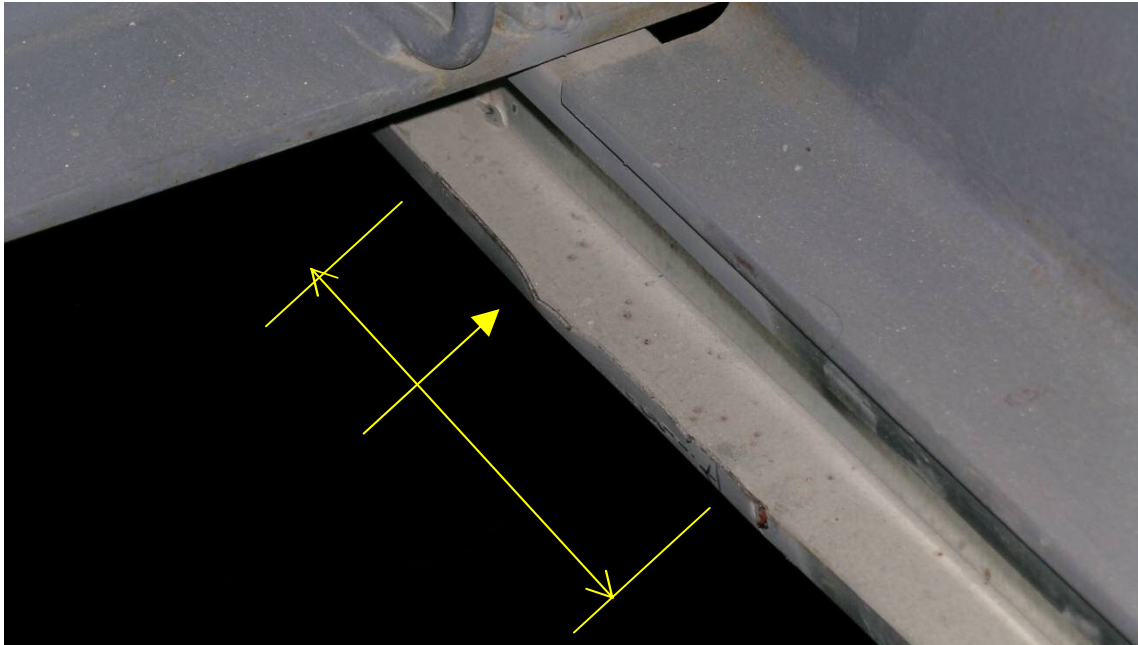
金具の残存：なし，滑り跡長さ：約 20cm，リップ変形位置：約 12cm，リップ変形：不明確（2mm 未満），下フランジ：開きなし，溶接状況：金具爪，調査エリア：e 上手

写真 5.3.17 1次下地材（C-100）の変形等—フック状金具の滑り跡あり

1 次下地材の 6 割ほどは金具の原位置でリップが変形しており、滑った形跡はない（図 5.3.7）。滑り跡は原位置に対して非対称であり、リップ変形的位置は基本的に滑り跡の先端にある（写真 5.3.17）。

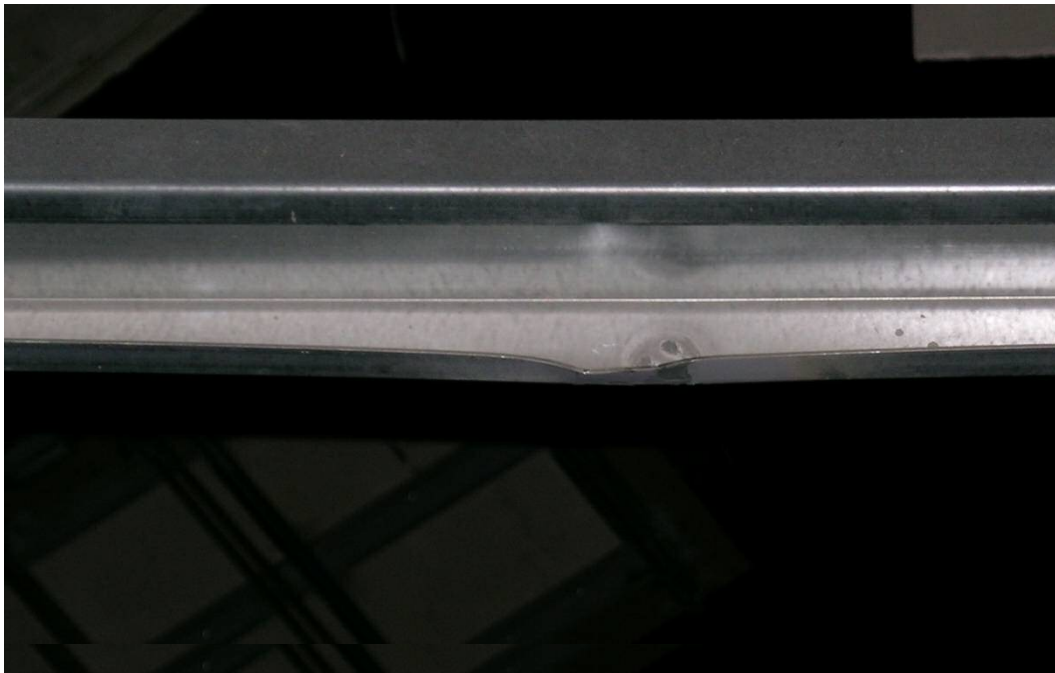
金具の残存：なし，滑り跡長さ：約 2cm，リップ変形位置：約 2cm，リップ変形：小（2～6mm），下フランジ：顕著な開き，溶接状況：ボルト頭，調査エリア：i 上手

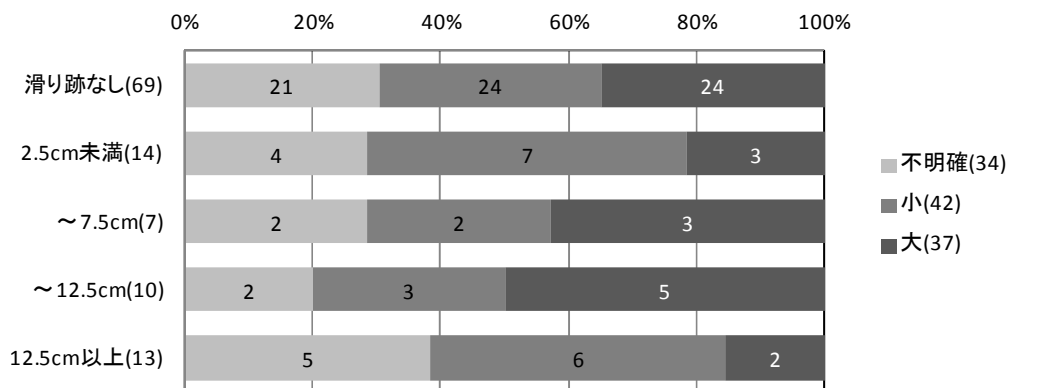
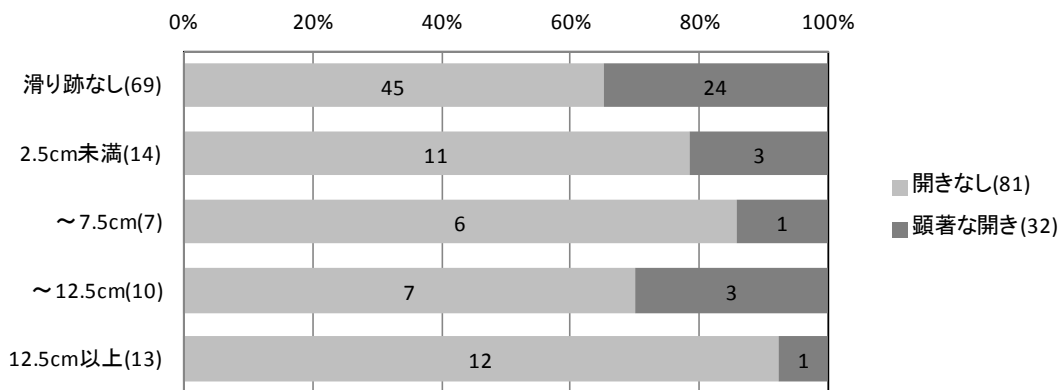
図 5.3.7 リップ変形・下フランジ開き・フック状金具の滑り跡の全体的傾向

滑り長さが 6cm ほどまでは滑り跡は片方のみである。但し 10cm を超える場合には概ね両側に滑り跡が見られ、リップ変形的位置は滑り跡の先端より内側にあることが多い。滑り長さの最大は 20cm ほどであった。

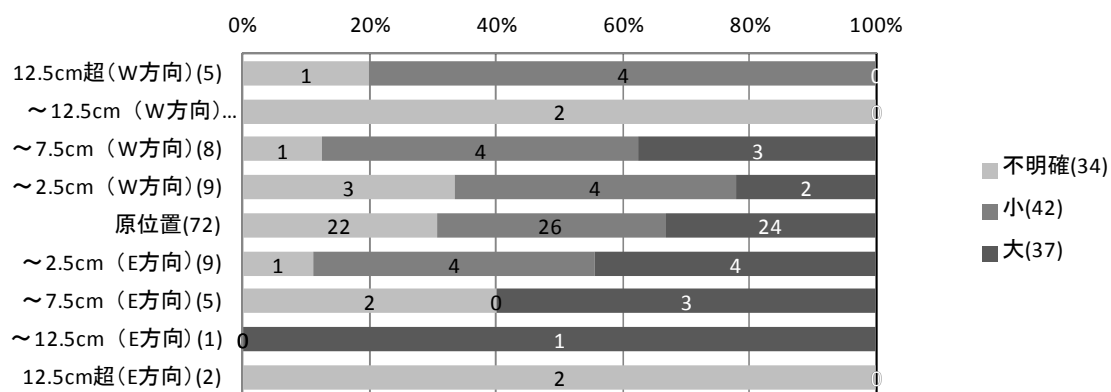
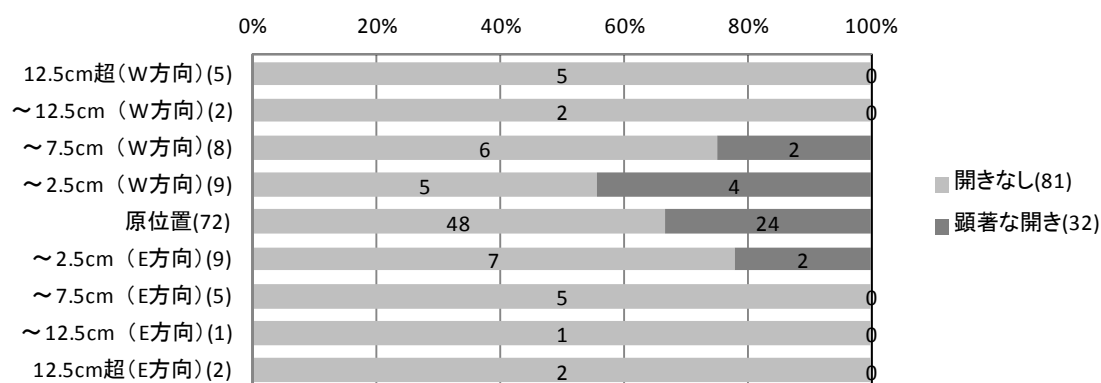
図 5.3.8 リップ変形の位置の全体的傾向

1 次下地材に残された滑り跡（リップ変形的位置）の分布は E 方向と W 方向とで違いは見られず、リップ変形の程度も滑り跡の位置や長さによって特段の違いはない（図 5.3.8(1)）。

下フランジの顕著な開きが 3 割ほどに生じている。この場合、リップ変形的位置は原位置付近にあるが（図 5.3.8(2)）。下フランジの顕著な開きが生じている場合のほとんどでリップ変形も目立つ。
