川崎シンフォニーホール震災被害調査

中間報告書

平成 23 年 8 月

財団法人 日本建築防災協会

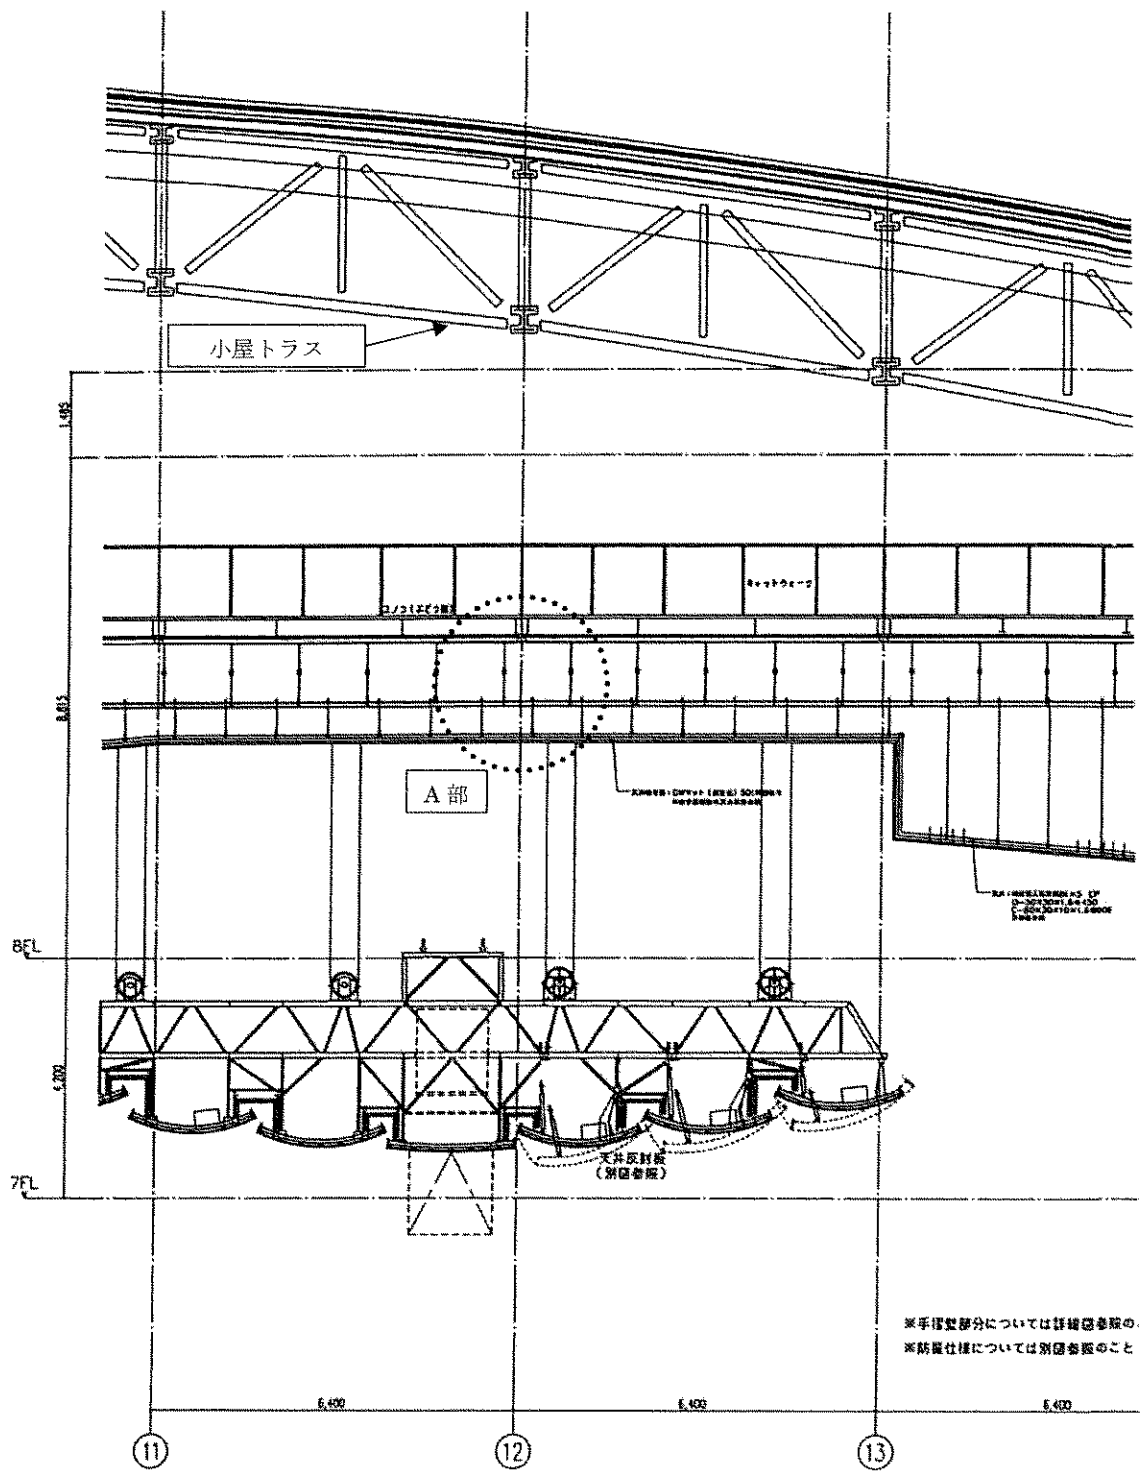
図 5-1 天井下地の構成 (1) 小屋トラス・ブドウ棚・天井下地の位置関係

この天井は、上記の重量鉄骨製のブドウ棚から吊られた「吊り天井」である。天井面は、凹凸の多い複雑な形状をしている。天井下地は軽量鉄骨製であり、大部分で 2 段吊りになっている。すなわち、1 次下地(リップ溝形鋼)ー吊りボルトー2 次下地(同)ー吊りボルトー野縁受けー野縁ー天井板、という構成になっている。ただし、天井面の複雑な形状に合わせるため、吊りボルトの長さにも長短があり、かつ、接合方法にも複数のものが使われている。

以上の下地構成で、2段吊りになっていること、1次下地としてリップ溝形鋼を用いていること、防振ゴムが入っていることは、かならずしも一般的ではない。すなわち、多くの天井では、1段吊りであり、1次下地としては（小屋トラスなどにつけられた）小梁を利用し、防振ゴムは使わない。

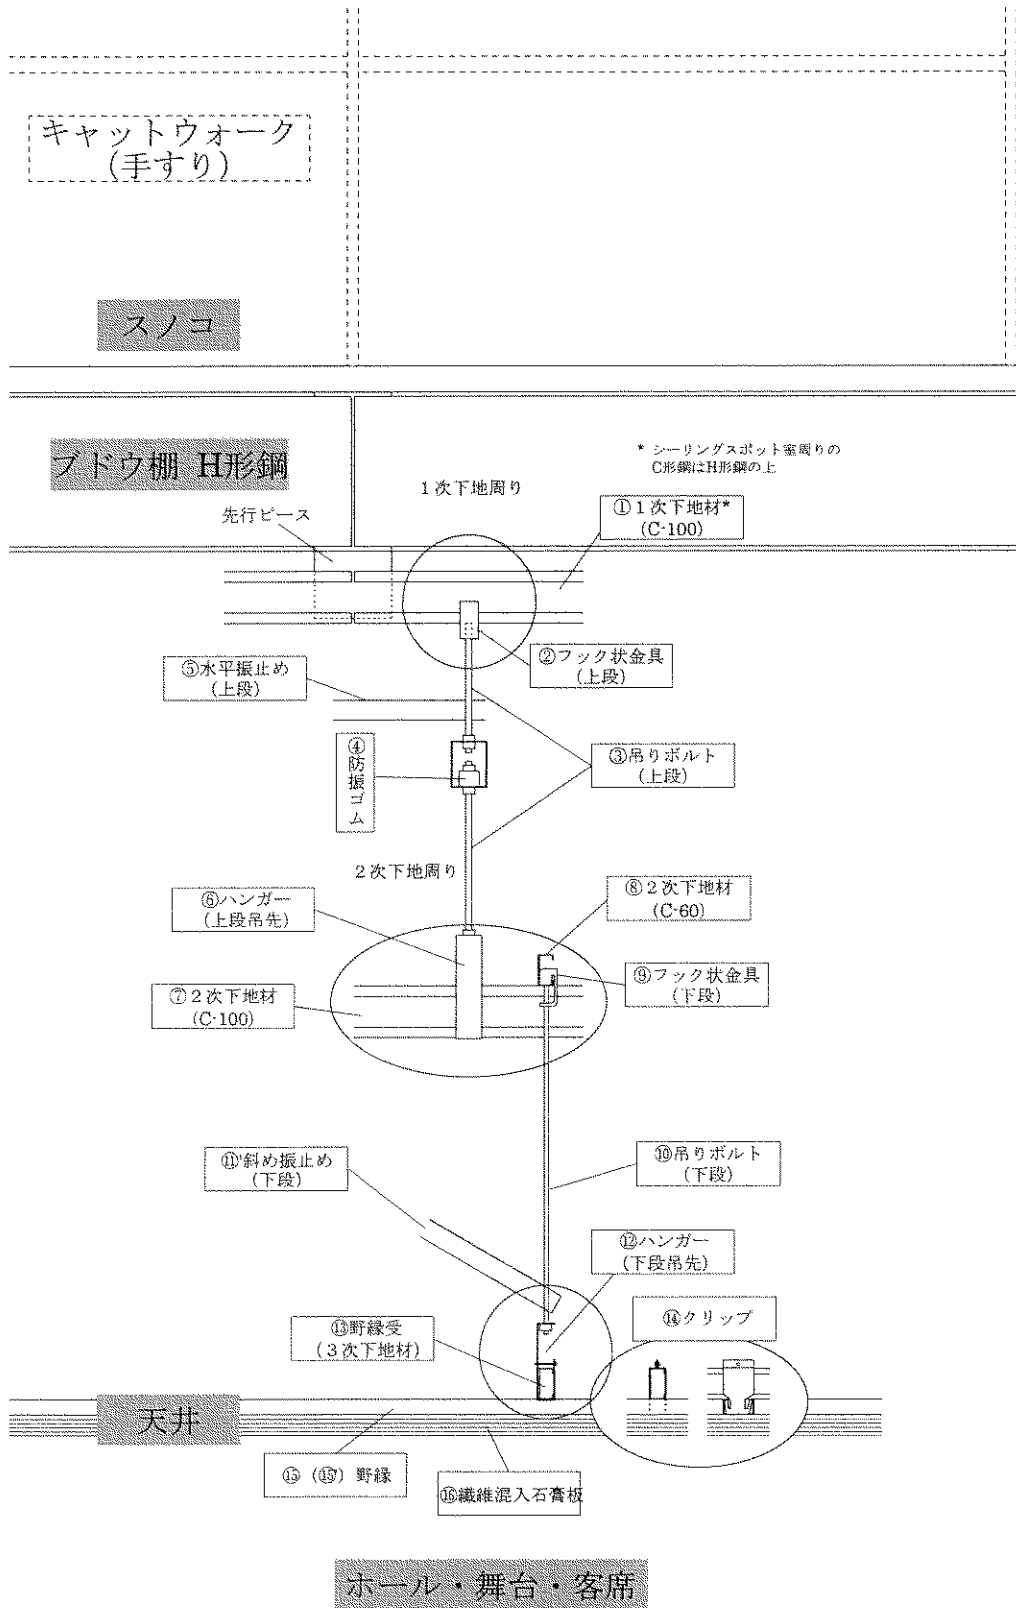
図 5-2 天井下地の構成 (つづき) (2) 天井下地材の位置関係

部材(リップ溝形鋼、吊りボルト)は、在来構法の天井に用いられる天井専用の部材(JISA6517 建築用構成材(壁・天井)によるもの)ではなく、概してそれよりも断面の大きい一般の軽量形鋼やねじ切りをした棒鋼が使われている。また接合部のうち、吊元用のフック状金具は汎用の部品、ハンガーは既製品、クリップは特注品である。また、1 次下地と 2 次下地の間の吊り

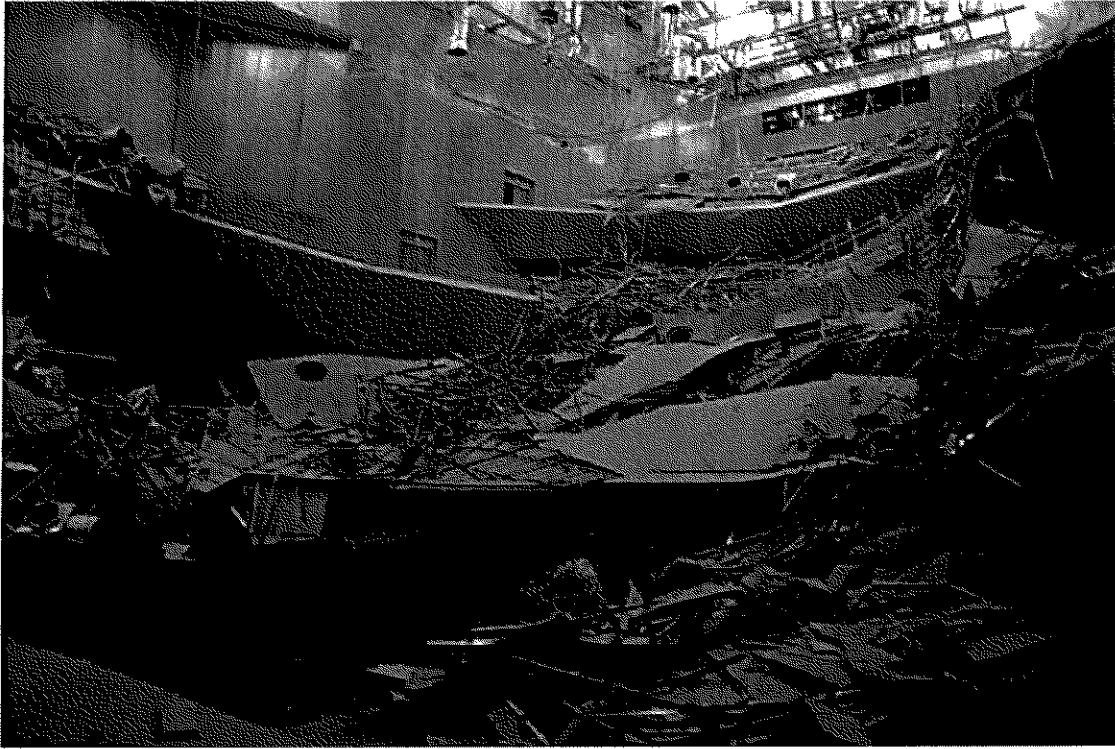
この天井の落下については、落下中にその様子を見た人はいない。また、落下後の状況からも、全体が一気に落ちたのか、どこかの場所（天井伏図上の位置）から落下が始まり、それから連鎖的に落下したのかなどを推測することも困難である。しかし、天井の落下範囲が広範囲にわたっており、ある場所一カ所だけから始まった落下が、順次広がって、落下部分全体に及んだとは考えにくい。したがって、複数の場所から落下が始まり、落下がその周辺に及び、結果的に大面積の天井が落下したと考えられる。

- ① 落下した天井の大部分で、吊りボルトを 1 次下地のリップ溝形鋼に引っかける接合部品（フック状金具、商品名「つりっこ 2 号」）が変形し、この部分で分離して、天井が落下している。また、1 次下地である C 形鋼のリップが、フック状金具がついていたところで変形しているものもある。したがって、この部分にかかった力に対して、この接合部品の強度が十分でなかった可能性が高い。

写真1 ホール内部の天井落下状況（舞台下手側入口付近より 撮影 2011.3.23）
