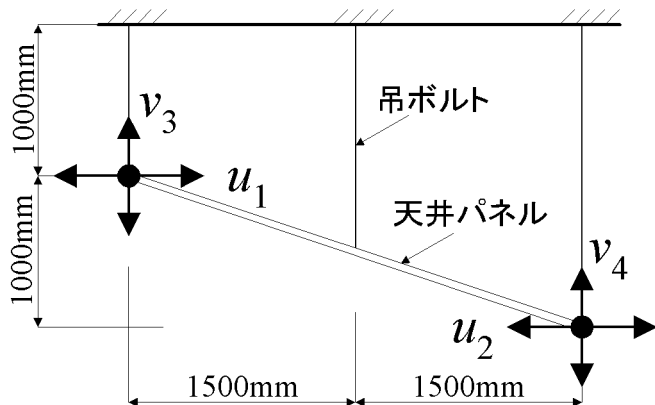
図 6.6.1 天井と接合部の解析モデル

ホール天井の一部について、天井を模擬した簡単な多質点系モデルに東北地方太平洋沖地震によるR階床で得られた地震動を入力し応答解析を行った。その結果、吊り材を単純な1本の材（中間での曲げモードを無視）と仮定し、減衰を0.0の振り子モデルの場合には、左右に概ね20cm程度揺れ、最大で40cm程度の変形が生じた。

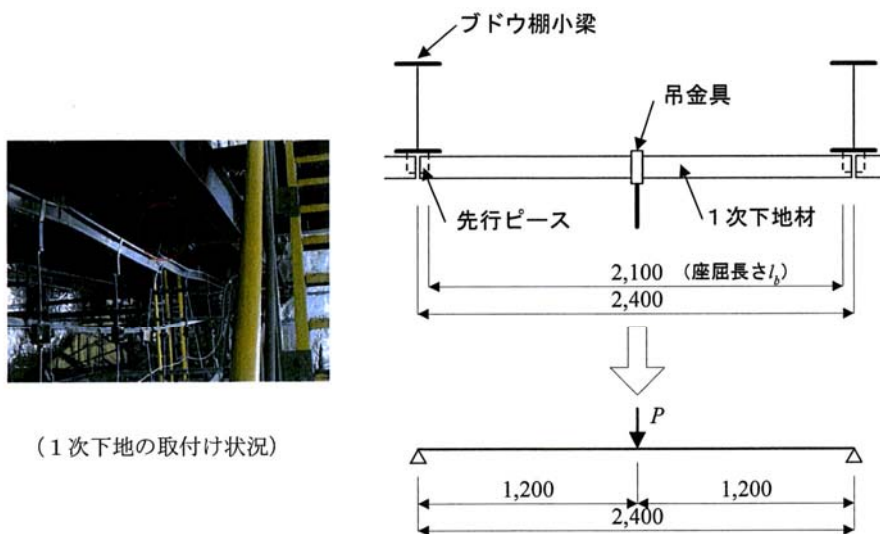
図 7.1.1 検討モデル図

現地調査において損傷を生じた1次下地材について、仮定条件に基づき1次下地材の許容応力度の検討、および降伏時の作用荷重を推測する。

長期荷重による応力度は長期許容応力度以下となるため、長期では安全側となることがわかった。

(長期荷重による応力度： $74.8 \text{ N/mm}^2 < \text{長期許容応力度} : 104.6 \text{ N/mm}^2$ )

次に、天井が水平方向に力を受けた場合、斜め振れ止めから下地材へと鉛直力が作用する。水平震度1.5が作用した場合、斜め振れ止めの反力による1次下地材への鉛直力は、1次下地材が降伏強度に達するときの荷重と比較すると鉛直力が上回る結果となり、したがって斜め振れ止めがある箇所は、1次下地材が塑性化して変形を起こす可能性があることがわかった。

(2.4 mスパンで支持された1次下地材の降伏応力： $6 \text{ kN} < \text{1次下地材への鉛直力} : 7.5 \text{ kN}$ )

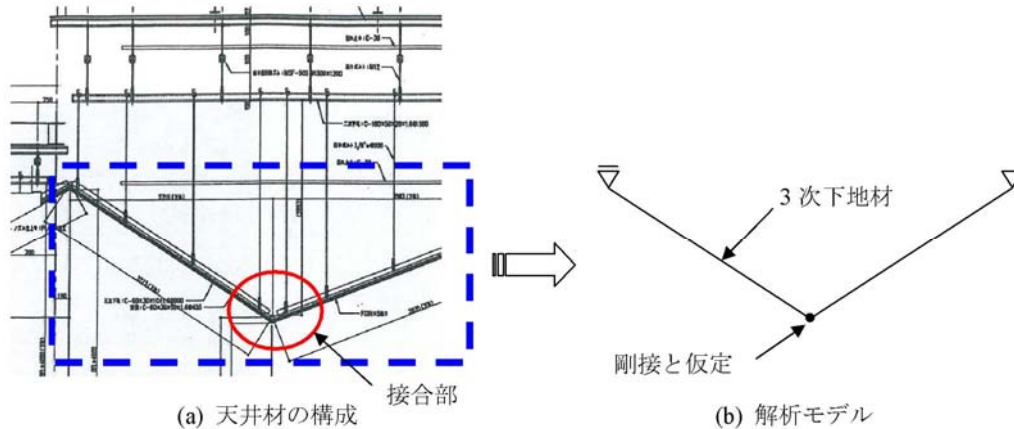
図 7.3.1 天井材の構成および解析モデル

天井材は全面にわたり複雑な形状をなしている。2枚の天井材がある角度を持って接合されているV字形モデルを例にとり、V字形の交点を剛接と仮定し荷重増分解析、および略算により、その交点における下地材(リップ溝形鋼)に作用する力を推測する。

水平面に対する部材の角度が大きくなるほど耐力は小さくなり、部材の角度が $10^\circ$ 以上では、加

速度 1 G 以下で部材は降伏する。

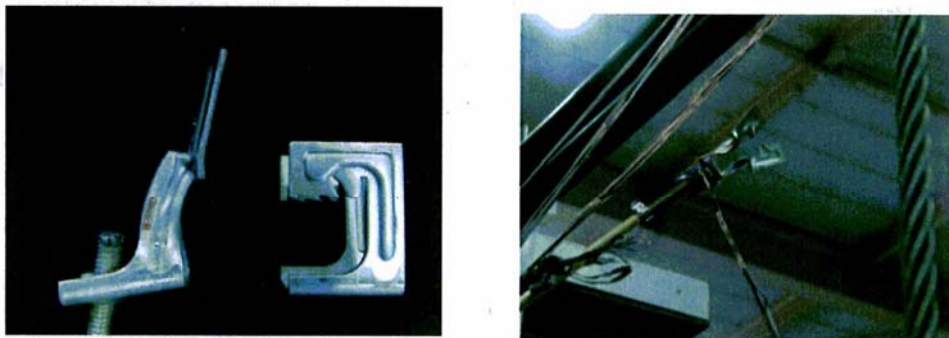
図 8.9 No. 6 試験体破壊状況

番号	破壊形式	最大荷重(kN)
①	つめが開き脱落(鉛直引張)	5.73
	つめが開き脱落(斜め引張)	4.52
②	ハンガーのボルト孔部分の破断	19.2
③	ビスが抜ける	13.7
	クリップのつめが開き脱落	14.4

鉛直方向力のみ加わった場合、①のフック状金具の最大耐力が最も小さい。これによりフック状金具のつめが開き脱落することにより、天井全体が落下すると考えられる。

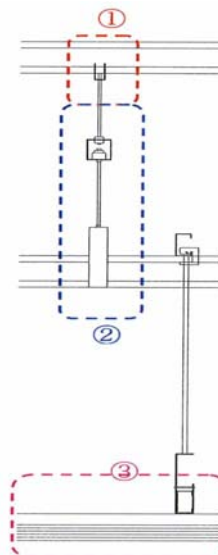
図 8.20 天井下地材の位置関係

鉛直荷重に加え、水平荷重も加わり、フック状金具が斜め下に引張られた場合、発揮できる最大耐力が小さくなる。このような最大耐力の低下は、上下動が0～1 Gの範囲で、応答水平加速度は1.4～1.8 Gで起こりうる。

実験からフック状金具は斜め下に引張られた場合4.52kNであり、カタログの最大荷重5.1kNまで耐力を発揮できない事が分かった。また、天井構成材のなかでフック状金具が最も強度の小さい部材であり、天井に対して地震力が加わった場合、フック状金具が変形し、この部分で落下する可能性が非常に高い。これは被害状況と合致する。

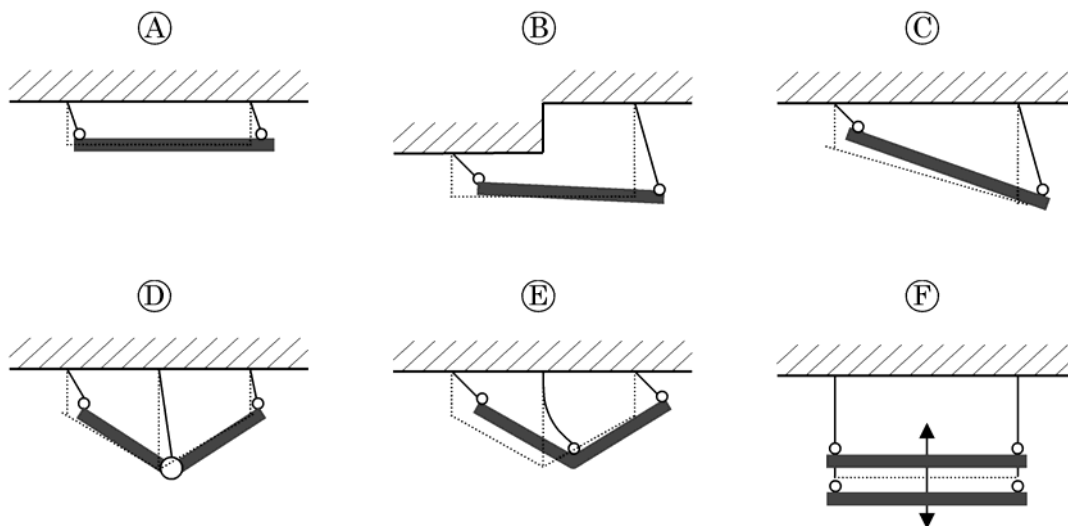
図 11.4.2 各ケースの揺れ方

天井の全面に凹凸があるということに関していえば、まず、天井面全体が一体として揺れたとは考えにくい。すなわち吊り長さに長短があり、各部分が異なる揺れ方を強いられる可能性がある。したがって、複雑な形であることは、複雑な揺れをもたらすと考えられる。それにともなつて、下地組、とくに吊りボルトひいては吊り元にかかる力にも、大きな違いが生じる。次の図のように、この天井の下地組には、さまざまな力がかかった可能性がある。

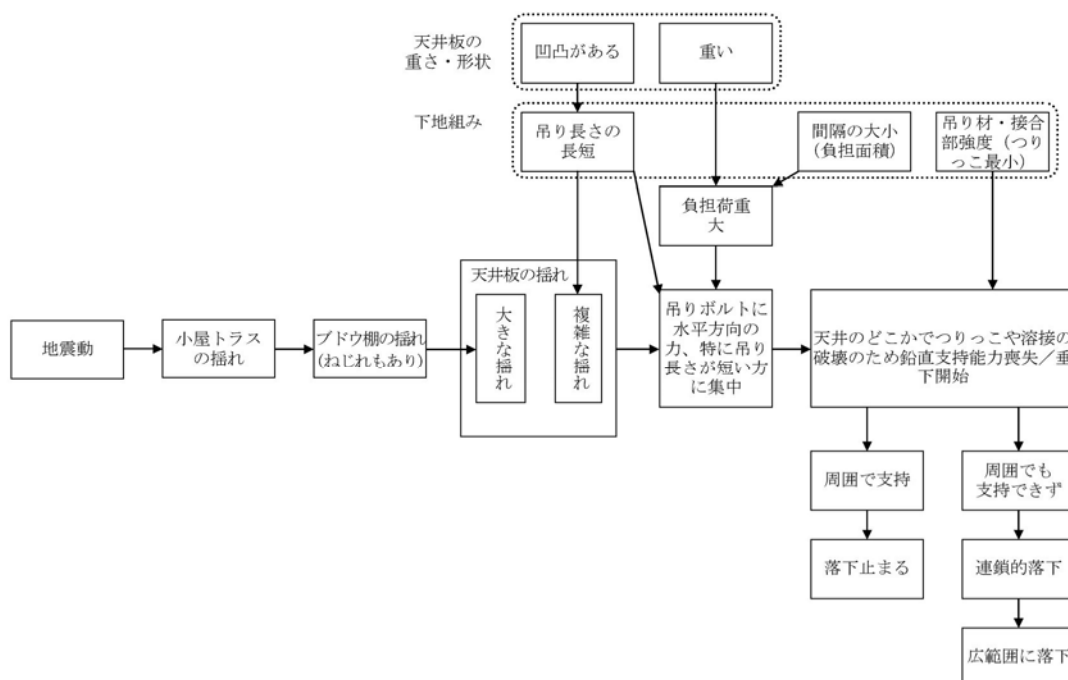
図 11.7.1 連鎖的な天井落下のプロセス

- (ア) 天井に凹凸があることにより、吊り長さに長短があり、そのことから非常に複雑な揺れ方をすると同時に、吊りボルトにかかる引張り力にも増加するもの（短い吊りボルト）と減少するもの（長い吊りボルト）とがあった。
- (イ) 地震動によって、建物が大きく応答しさらに天井も大きく揺れた。
- (ウ) 天井が大きく複雑に揺れたことにより、吊り長さの短い吊りボルトは、水平方向の大きな力を負担することになった。
- (エ) 吊りボルトを上端で支えているフック状金具には、鉛直方向には自重と上下応答による力、水平力方向には上記の水平応答による力がかかり、その組み合わせの力がフック状金具の斜め方向加力に対する最大耐力を超えたときに、フック状金具が1次下地（リップ溝形鋼）から外れた。（フック状金具ではなく、溶接の場合でも、破断することにより、同じような状況になったと思われる。）
- (オ) このような破壊の結果、その場所の天井の下地組は鉛直荷重の支持能力を失い、天井が垂下し始めるが、もし隣接する下地組が健在で、増大した負担荷重を支持できれば、落下を免れたはずである。
- (カ) しかし、隣接する下地組のフック状金具が増大した負担荷重に耐え切れず外れた場合（あるいは溶接が破断した場合）で、かつ、さらにこれらの隣接する下地組でも荷重を負担できなかった場合、これらの部分は落下せざるをえなかったはずである。
- (キ) ある場所で天井の落下が始まると、垂下あるいは落下した部分が負担していた荷重は、次々に隣接する下地組みに負担を強いることになり、連鎖的に破壊（フック状金具の外れ、溶接の破断）が進行し、広い面積にわたって天井が落下するに至った。

この天井の落下が始まった場所の特定までには至らなかったが、この地震によって、この天井の下地組の接合部のうちのフック状金具（あるいは溶接部分）のいずれかに、その最大耐力を超える力がかかったことにより、この部分が壊れて天井が垂下し、隣接する下地組でも支持できなくなり、連鎖的に天井が落下していったであろうことが、計算や実験の結果から説明できる。
