令和元年東日本台風による市民ミュージアムの
対応に係る検証報告書
(案)

令和2(2020)年4月

川崎市

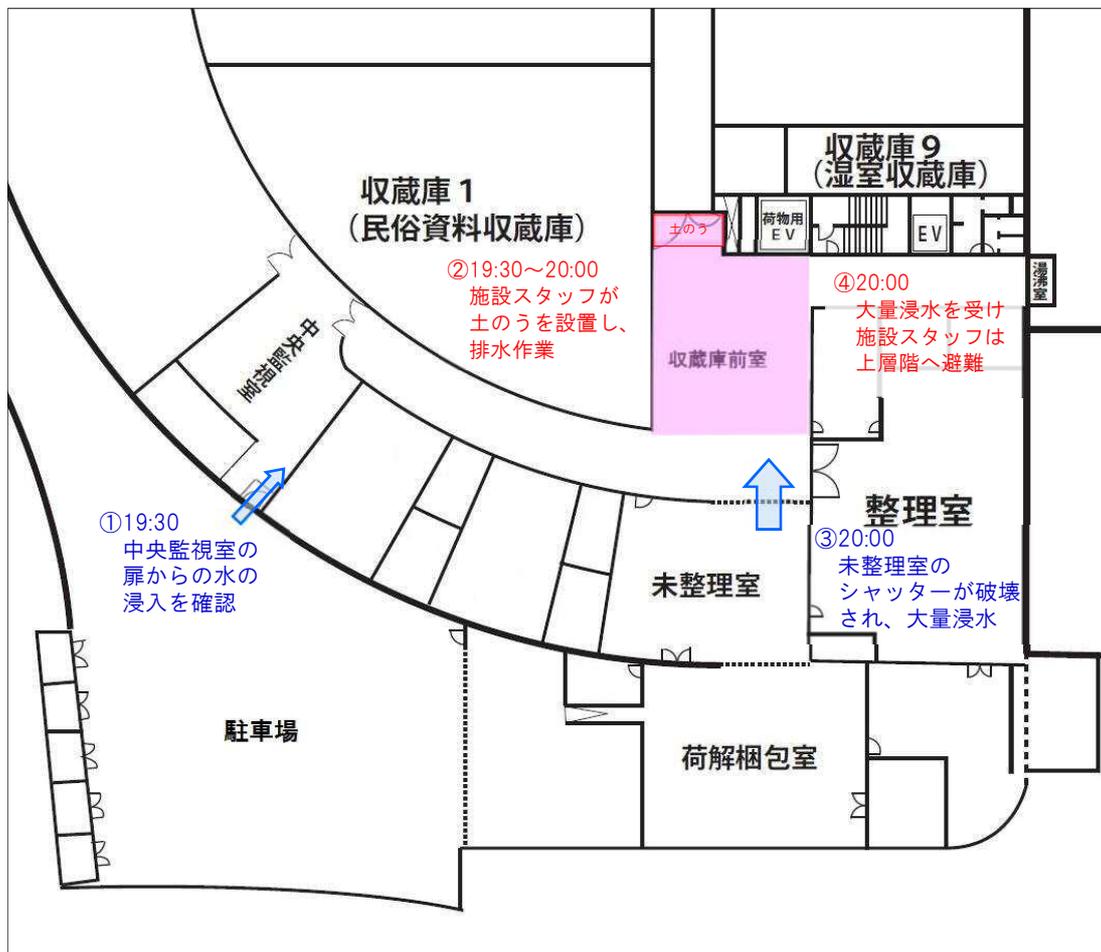
図3：市民ミュージアム施設内への浸水状況（10月12日19時30分～20時）

10月12日19時30分頃、地階の中央監視室に居た施設スタッフが、駐車場から中央監視室への水の浸入を確認した。（下図①）

これを受け、地階にある収蔵庫への浸水を防ぐため、収蔵庫入り口に土のう設置等の対策を実施した（②）。

しかし、20時頃に未整理室と収蔵庫前室との間にあるシャッターが破壊されたことにより大量の水が浸入し（③）、収蔵庫前通路にて排水作業を行っていた施設スタッフの太ももの高さまで水位が急激に上昇したため、作業を中断して上層階に避難した（④）。

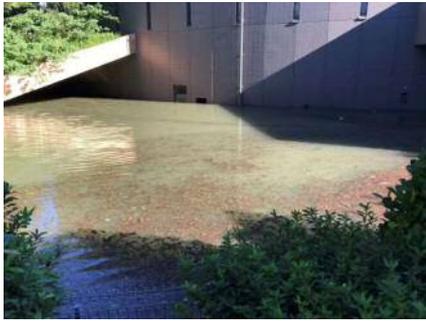
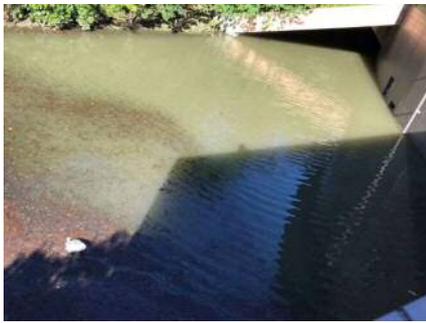
■地下駐車場

- ① 収蔵庫の前室 : 2.74m
- ② 未整理室 : 3.24m
- ③ 荷解梱包室 : 3.24m
- ④ 第1収蔵庫 : 2.44m
- ⑤ 第2収蔵庫 : 2.50m
- ⑥ 第3収蔵庫 : 2.55m
- ⑦ 第4収蔵庫 : 2.48m
- ⑧ 第5収蔵庫 : 2.45m
- ⑨ 第6収蔵庫 : 2.23m
- ⑩ 第7収蔵庫 : 1.95m
- ⑪ 第8収蔵庫 : 2.55m
- ⑫ 第9収蔵庫 : 2.40m
- ⑬ 整理室 : 3.00m
- ⑭ 駐車場 : 3.60m
- ⑮ ドライエリア : 3.40m

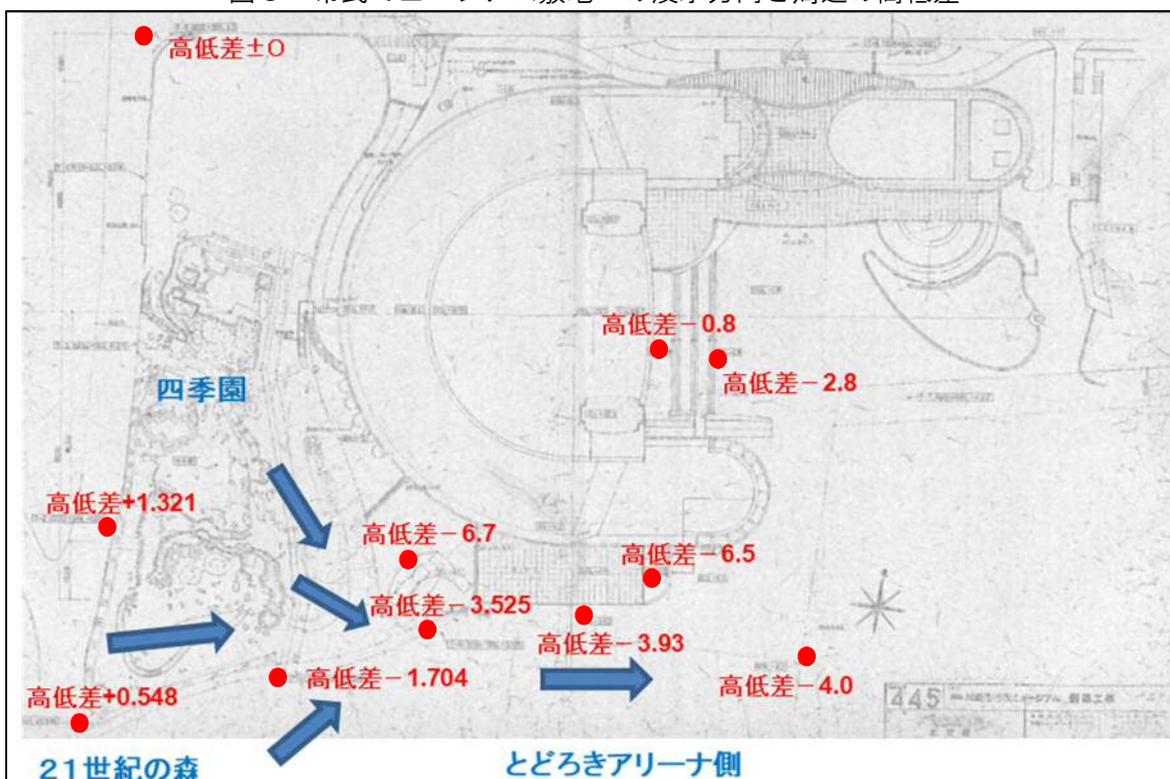
図8：市民ミュージアム敷地への浸水方向と周辺の高低差

10月13日0時30分頃、施設スタッフが目視で確認したところ、市民ミュージアムへの水は主として、南側に立地するとどろきアリーナや、南西側に立地する21世紀の森、四季園側から流れてきており、これらの施設より低い位置にある市民ミュージアム側に流れ、地階と同じ高さにあった駐車場及びドライエリアで水を受ける形となっていた。施設スタッフによれば、水は「滝のような音」を出して地階に落ちていたとのことである。

また、とどろきアリーナ等に流れている水は、これらの施設からさらに南西の道路（市道宮内58号線）側から流れてきていることを確認した。

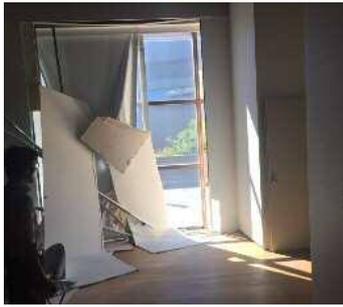
■企画展示室 2 内部の可動壁破損

場所	内容
企画展示室 2 (建物 2 階)	<ul style="list-style-type: none"> ・展示室内から建物外部に繋がる扉が破損 ・展示室内の可動壁の一部が破損
外壁	<ul style="list-style-type: none"> ・外壁パネルの一部が剥離

今回の台風でも、内水氾濫の要素を除くと、建物周辺への降雨による直接の被害は生じていない。強風に関しては、事前に行った強風飛散対策では被害は生じなかったが、外壁パネルの剥離と企画展示室 2 の外扉破損があった。これらの被害に対しては、10 月 13 日中に立入禁止区域の設置や応急処置が取られた（その後、11 月 5 日補修工事が完了）。

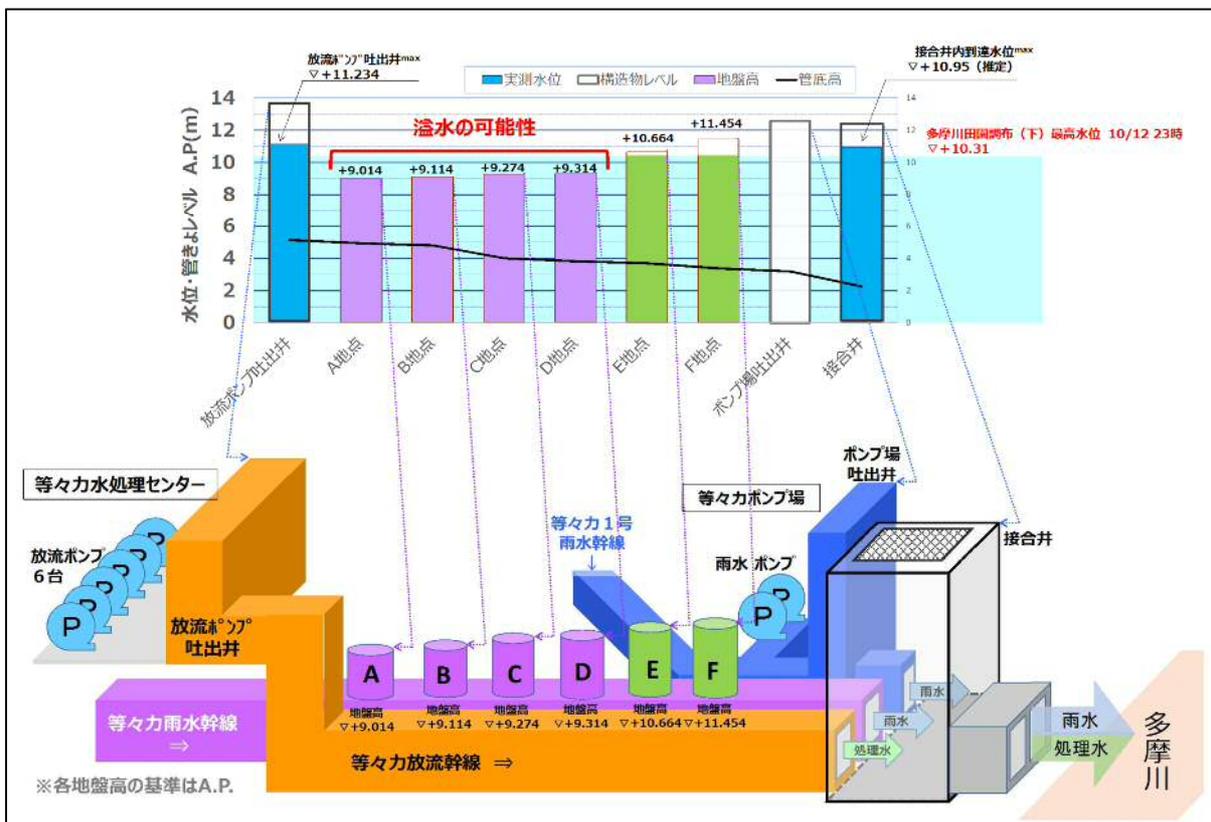
(3) 多摩川水位と等々力緑地周辺の地盤高の関係

しかしながら、今回、多摩川が計画高水位を超える過去にない河川水位となったことなどにより、放流渠から多摩川へ排水される量が減り、その影響として自然排水区内における地盤高の低いマンホールなどから溢水したものと考えられる。

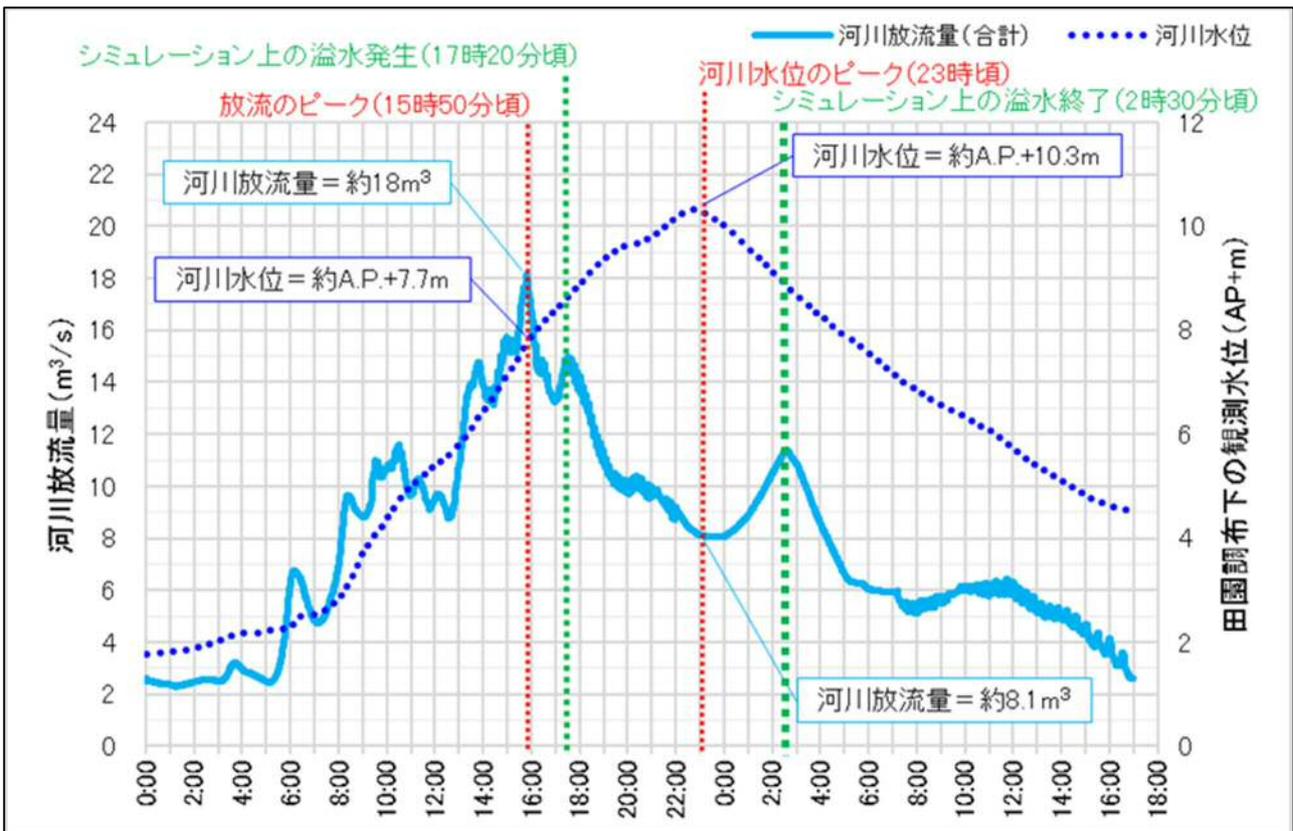
河川放流量と河川水位の関係(10月12日～13日)

- ・河川水位が低く放流量が最大であった 10 月 12 日 16 時頃の放流渠の排水量は約 18m³/s
- ・河川水位がピークとなる 10 月 12 日 23 時頃には約 8.1m³/s まで低下(約 55%低下)
