敷地の現況

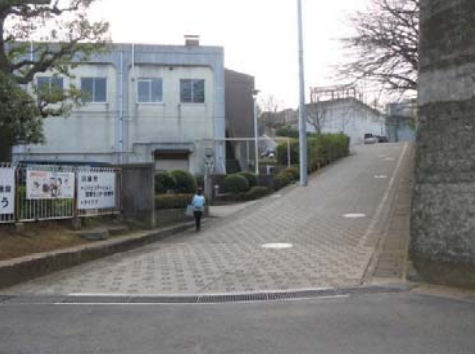
<p>① 歩行者及び車両の出入り口は当該道路に面し、下の段と上の段の2ヶ所がある。道路はかなり急勾配で防滑舗装となっている。</p>

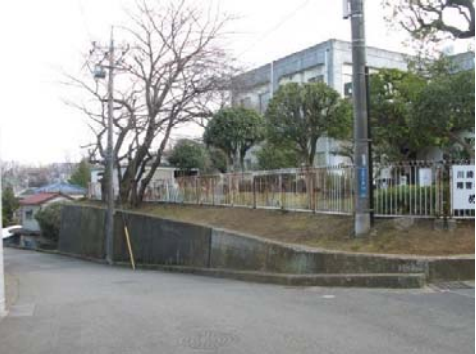
<p>② 敷地北側の接道部分は、コンクリート擁壁となっている。道路は東に向かって下っている。</p>

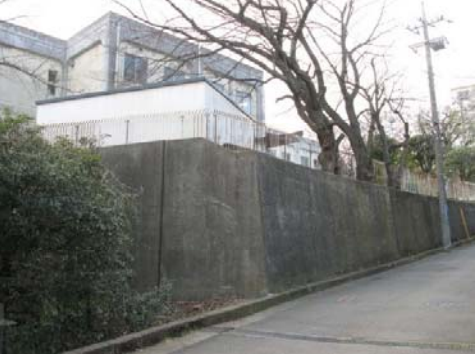
<p>③ 北側接道部分から東側の隣地境界部分はかなり高いコンクリート擁壁となっている。擁壁自体は目視では構造上の問題は見受けられない。</p>

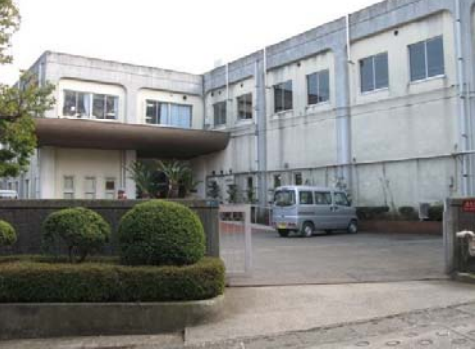
<p>④ 北側A棟のアプローチ部分。</p>

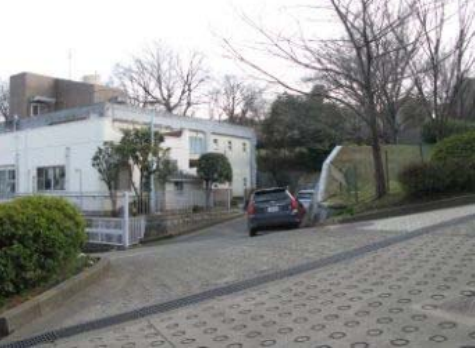
<p>⑤ 南側B棟のアプローチ部分 通路に傾斜があるため、防滑舗装仕様となっている。</p>
