令和元年度台風第19号による河川関係の浸水に関する検証(中間とりまとめ)

河川関係の浸水原因（浸水状況、災害時の体制、水門等操作）と浸水被害を最小化する方策（短期対策）等について、各種調査や検証委員会における検証を踏まえ中間とりまとめを行った。

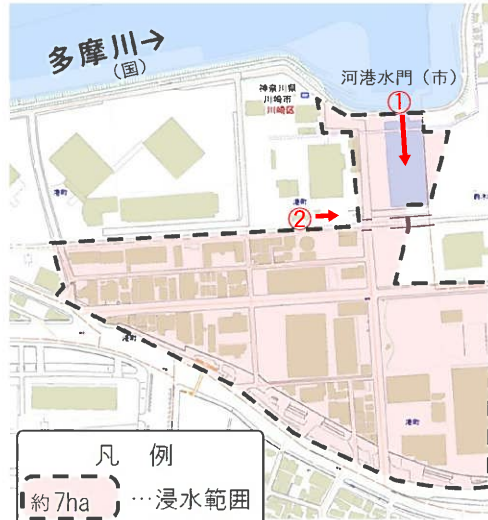
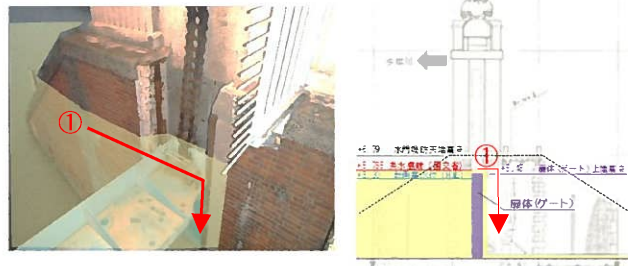
①浸水状況

多摩川上流域で観測した既往最高の雨量は、計画高水位を超過したまま多摩川下流域を流下し、河港水門付近においても計画高水位を越える状況の中、浸水が発生した。当該地の浸水の経路については、台風後から実施している現地調査やヒヤリング調査等によって、河港水門扉体上部からの越水等、現在のところ以下に示す経路からの出水を確認した。

- ①河港水門扉体上部からの越水 課題ア
- ②周辺工場の多摩川取水口からの出水 課題イ

①扉体(ゲート)の高さ確保 課題ア

- ・扉体下部の河床底上げを土のう等により実施し、扉体高さを確保する。
- ・扉体の嵩上げを検討する。

②京急交差部の閉塞 課題ア

- ・浸水被害の拡大防止のため、大型土のうの設置や陸閘の設置により京急交差部の閉塞を検討する。

⑥周辺工場の多摩川取水口からの出水対策 課題イ

- ・工場側で対策を検討中

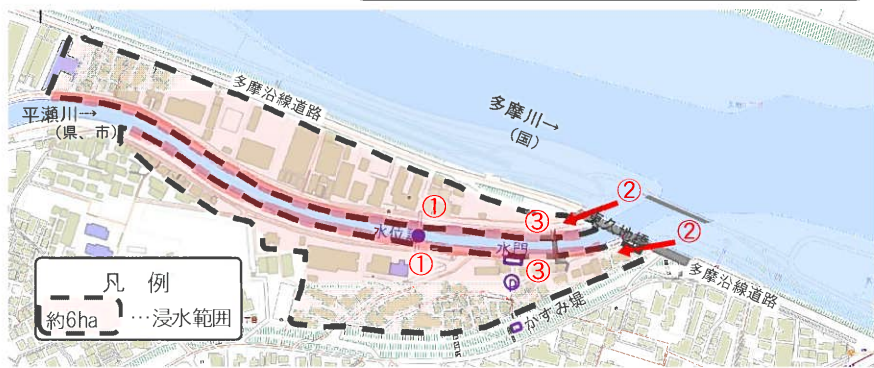
多摩川上流域で観測した既往最高の雨量は、計画高水位を超過したまま多摩川下流域を流下した。一方、平瀬川流域の雨量は流下能力を下回る降雨強度であったが、多摩川において計画高水位を越える状況の中、平瀬川においても水位が上昇し、平瀬川堤防からの越水や東久地橋桁下からの浸水が発生した。浸水の経路については、台風後から実施している現地調査やヒヤリング調査等により、現在のところ以下に示す3経路からの出水を確認した。

- ①管理用通路水抜き穴からの浸水 課題ア
- ②東久地橋桁下からの浸水 課題イ
- ③平瀬川の堤防からの越水 課題ウ

①フラップゲートの設置 課題ア

管理用通路水抜き穴からの浸水を防止するため、フラップゲートを設置する。

②大型土のう等の設置 課題イ

東久地橋桁下からの浸水を防止するため、大型土のう等で閉塞する。

③パラペット護岸の改良 課題ウ

堤防からの越水による被害を軽減するため、アクリル板等を設置する。

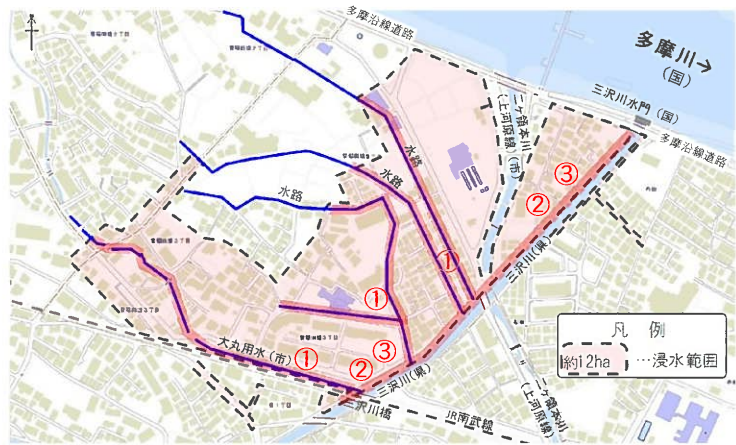
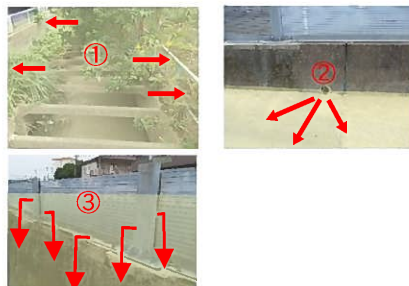
多摩川上流域で観測した既往最高の雨量は、計画高水位を超過したまま多摩川下流域を流下するとともに、大丸用水の上流域に位置する多摩雨量観測所(稲城市大丸)でも既往最高の雨量を観測した。一方、三沢川流域の雨量は流下能力を下回る降雨強度であったが、多摩川において計画高水位を越える状況の中、三沢川においても水位が上昇し、三沢川に接続する水路の水が流入しづらくなったため越水が発生した。また、三沢川護岸に設置されているアクリル板の目地からの漏水や、管理用通路の水抜き穴からの浸水も発生した。主な浸水の経路については、台風後から実施している現地調査やヒヤリング調査等により、現在のところ以下に示す3経路からの出水を確認した。

- ①水路からの越水 課題ア
- ②管理用通路水抜き穴からの浸水 課題イ
- ③三沢川のアクリル板の目地からの漏水 課題ウ

①水路(水門)の補修や管理等 課題ア 課題ク

水路(水門)からの浸水を防止するため、施設の補修等を行い、適切な管理と運用を行う。

②フラップゲートの設置 課題イ

管理用通路水抜き穴からの浸水を防止するため、フラップゲートを設置する。

③三沢川の護岸補修 課題ウ

三沢川からの浸水を防ぐため、アクリル板の目地の補修を行う。
