令和元年東日本台風による排水樋管周辺地域の 浸水に関する検証

中間とりまとめ②

令和2年3月13日

川崎市上下水道局

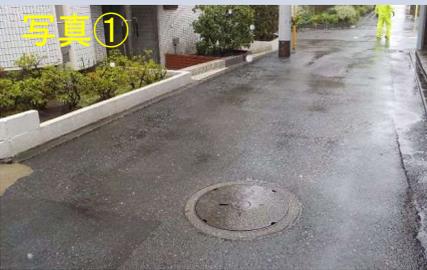
撮影日時及び現地状況	樋管周辺地域の状況	撮影日時及び現地状況	樋管周辺地域の状況
<p>10月12日 14:38 上丸子山王町2丁目1208付近</p> <p>パトロールで水位を確認していたマンホール。この時点で水位はGL-0.3mであった。</p>	<p>写真①</p>

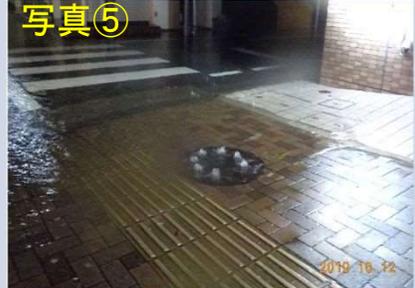
<p>10月12日 21:52 新丸子東2丁目925付近</p> <p>マンホールからの溢水。水の色は多少の濁りがあるもののほぼ透明である。浸水域の水際ではこの写真のような濁度の低い水が多く確認されている。</p>	<p>写真⑤</p>

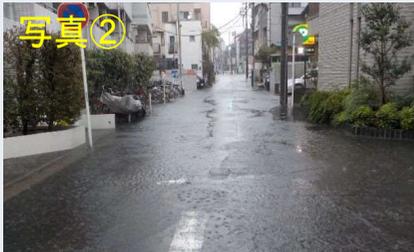
<p>10月12日 15:45 上丸子山王町2丁目1208付近</p> <p>溢水が開始した時点であるが、降雨が集水ますへ排水できず滞水している状態であり、色は透明である。</p>	<p>写真②</p>

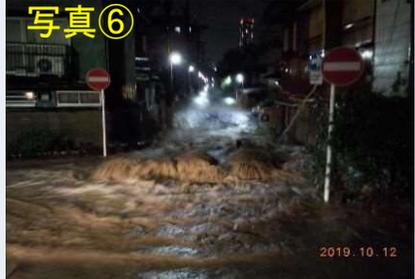
<p>10月12日 22:15 多摩保育園前交差点付近</p> <p>樋管ゲート角落し室の蓋が外れ、濁水が噴出している。</p>	<p>写真⑥</p>

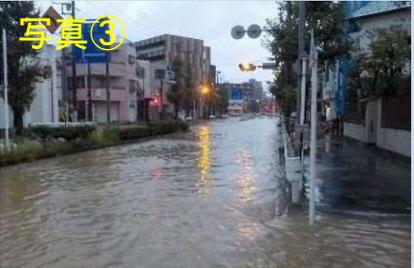
<p>10月12日 17:03 上丸子山王2丁目1363付近</p> <p>南武沿線道路での冠水。この時点で水の色は変化し始めている。</p>	<p>写真③</p>

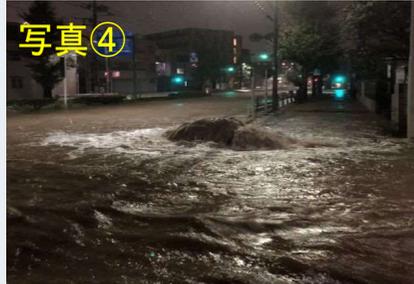
<p>写真位置図</p> <p>凡例 樋管 → 幹線 → 浸水箇所</p> <p>川崎市の承認を経て同市発行の都市計画基本図を複製したものです。承認番号(川崎市指令第90号)</p> </div>	
<p>10月12日 18:15 上丸子山王2丁目1363付近</p> <p>マンホール蓋が外れ、濁水が噴出している。</p>	<p>写真④</p>

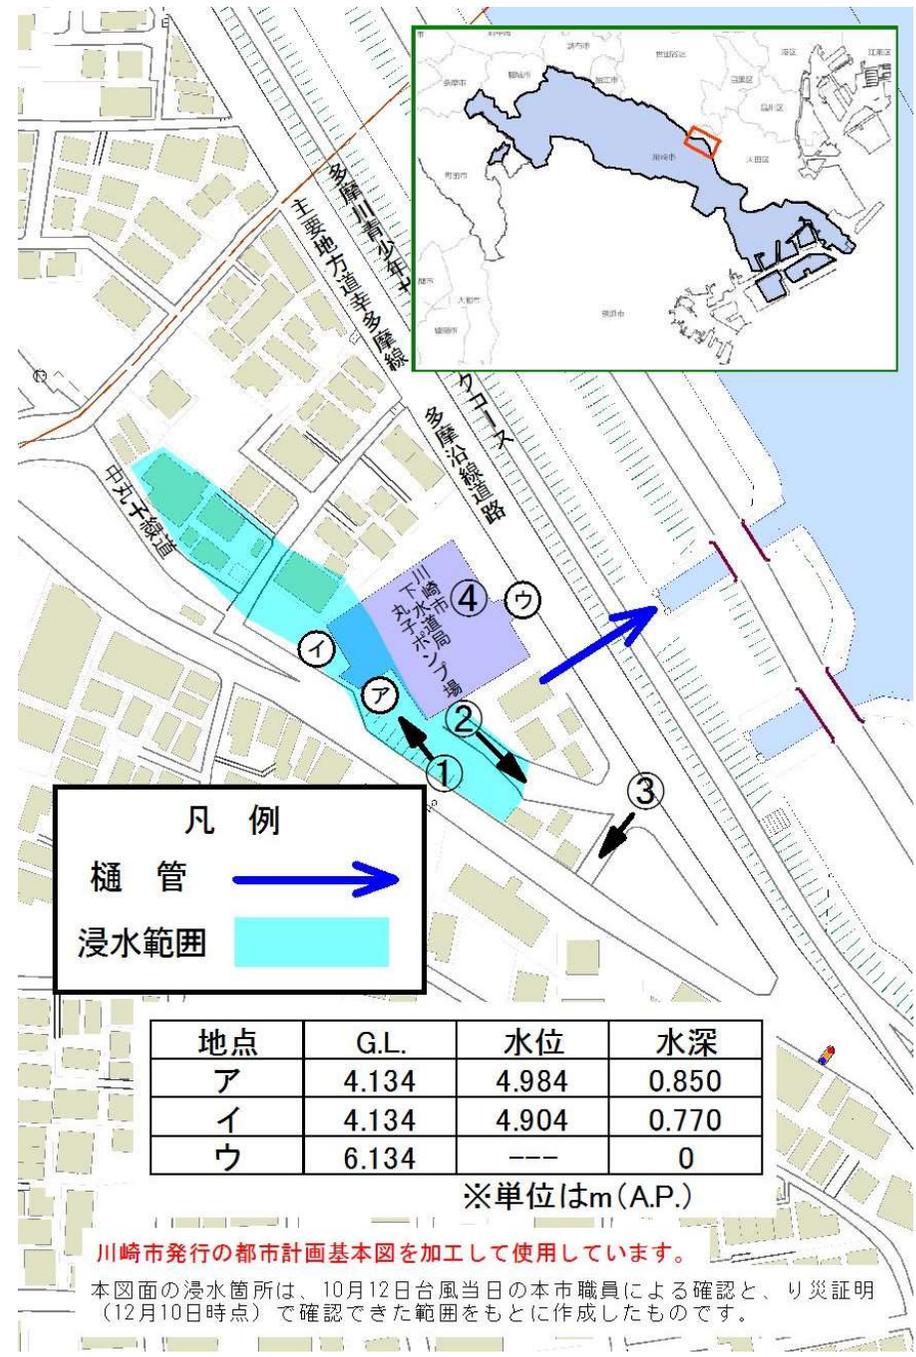
撮影日時及び現地状況	丸子ポンプ場内の状況
10月13日 2:00 沈砂ホッパ周辺 沈砂池設備に続く場内道路はポンプ場のG.L.より約2m低く、その部分が浸水している。集砂・揚砂関係の設備は停止したが、現場維持管理作業により揚水機能は確保した。	写真①
10月13日 2:05 入場門から沈砂ホッパに通じる場内道路 入場門からの流入水が沈砂池設備へ流入している。	写真②
10月13日 2:05 丸子ポンプ場入場門周辺 丸子ポンプ場前面道路で冠水。場内への進入を防ぐため、土嚢を設置して対応した。	写真③
10月13日 2:12 汚水ポンプ室1F 沈砂池が浸水したため、汚水ポンプ室に流入しないようドアに土嚢を設置して対応した。	写真④

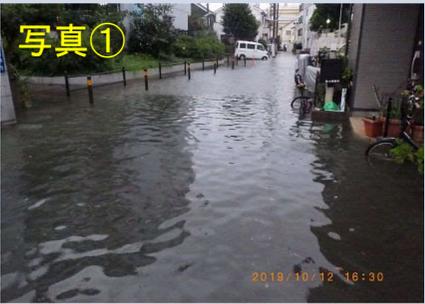
撮影日時及び現地状況	樋管周辺地域の状況
10月12日 16:35 下野毛3-9 道路が濁水により冠水している。水の色は多少濁っているものの、ほぼ透明である。

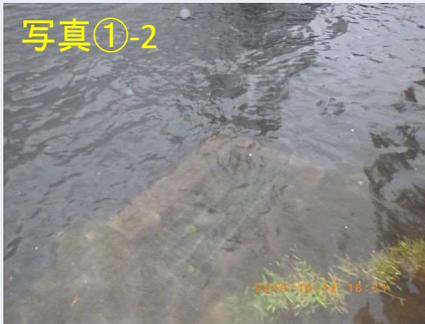
<p>写真①</p>
10月12日 16:36 下野毛3-9 写真①付近の集水ますの写真である。透けて見ることができる。色が付き始めているが泥の沈降が無い。

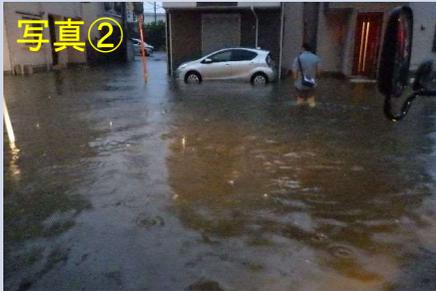
<p>写真①-2</p>
10月12日 16:56 宮内1-7付近 濁水により浸水している。浸水域の水際よりも中心部の方が、濁度が増しているが、この時点でも泥の沈降は無かった。

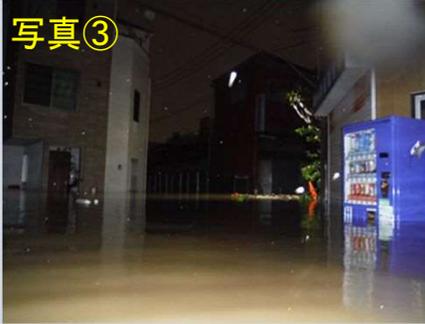
撮影日時及び現地状況	樋管周辺地域の状況
10月12日 22:49 宮内1-7付近 浸水が拡大し、濁度が増している。

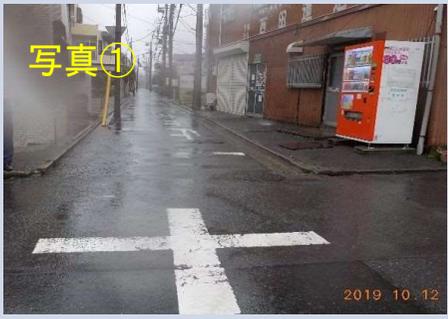
撮影日時及び現地状況	樋管周辺地域の状況
10月12日 14:05 諏訪2-16付近 水位計測箇所においては溢水は見られないが、付近のマンホールからの溢水している箇所を確認。

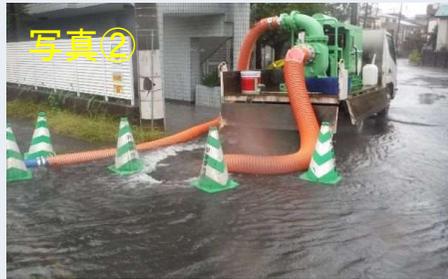
10月12日 14:45 諏訪2-16付近 移動式ポンプによる排水の現場。この後15時30分頃約25cmほど浸水していたが、その時点ではまだ水は写真のように透明のままであった。

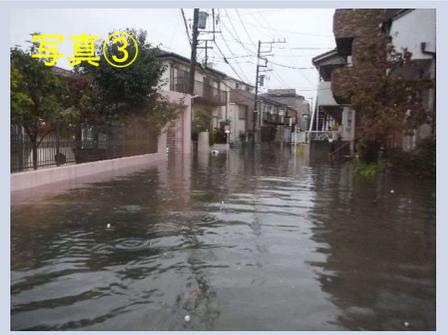
10月12日 16:47 諏訪2-16付近 濁水による冠水。泥の沈降はない。

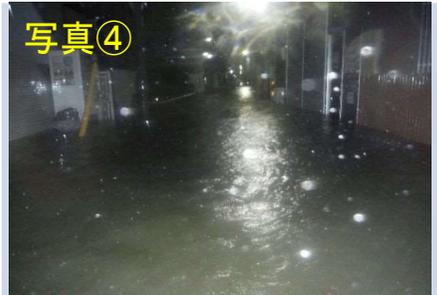
撮影日時及び現地状況	樋管周辺地域の状況
10月12日 18:07 諏訪2-16付近 浸水が拡大し、濁度が増している。

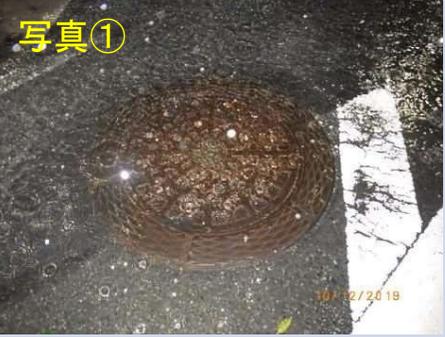
撮影日時及び現地状況	樋管周辺地域の状況
<p>10月12日 18:30 二子1-21付近</p> <p>マンホールからの溢水。水は透明である。</p>

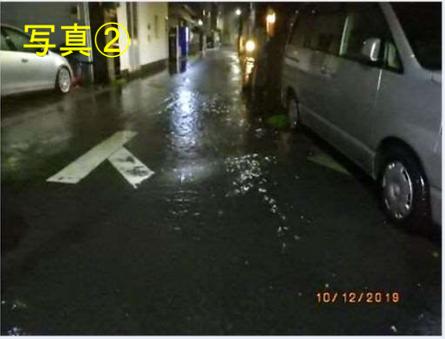
<p>10月12日 18:31 二子1-8付近</p> <p>道路の冠水。やや濁っている。</p>

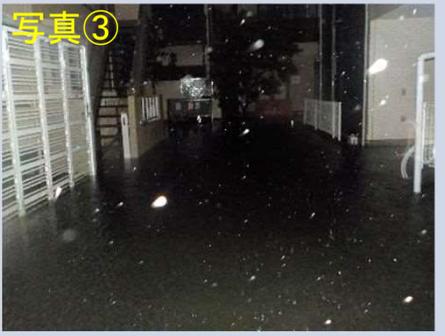
<p>10月12日 21:49 二子1-20付近</p> <p>浸水が拡大し、濁度が増している。</p>

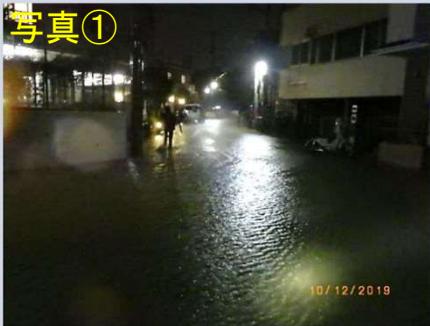
撮影日時及び現地状況	樋管周辺地域の状況
10月12日 19:10 宇奈根847付近 広い範囲で浸水しているが、濁度は比較的低い。

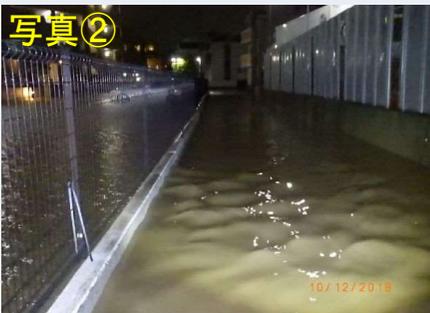
10月12日 21:45 宇奈根596付近 濁水による浸水が広がっている。

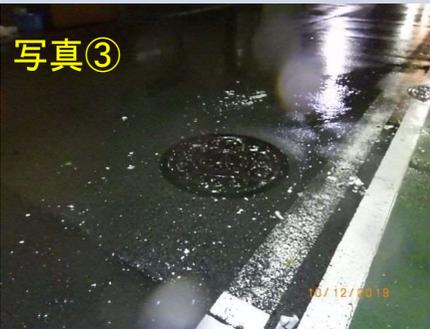
10月12日 22:28 堰2-6付近 浸水域の水際のマンホールからの溢水。22時を過ぎても溢水は透明のままであった。

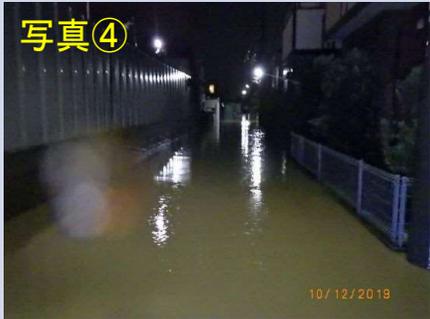
撮影日時及び現地状況	樋管周辺地域の状況
10月12日 22:28 堰2-6付近 濁水による浸水が広がっている。
