# 令和元年東日本台風による河川関係の浸水に関する検証報告書 【概要版】

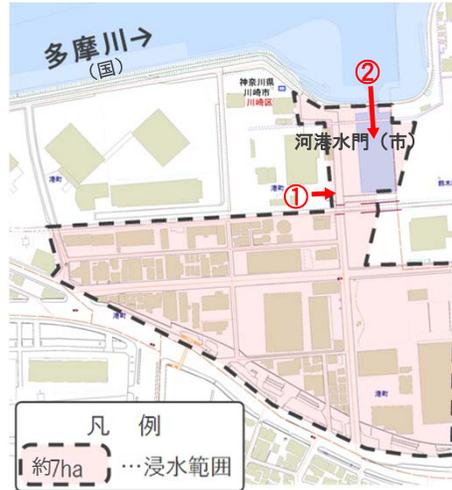
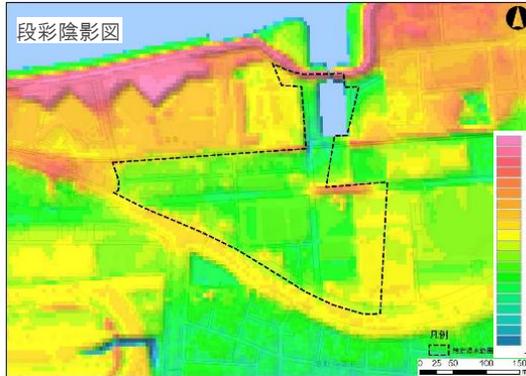
- ① 周辺工場の多摩川取水口からの出水
- ② 河港水門扉体上部からの越水

浸水経路として確認された河港水門扉体ゲートの高さを確保する対策等を行うとともに、周辺工場に対し多摩川取水口の止水対策を働きかける。

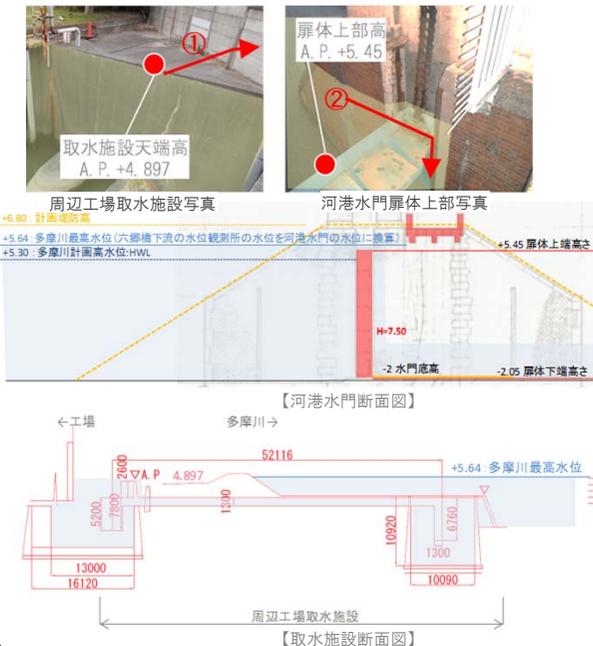
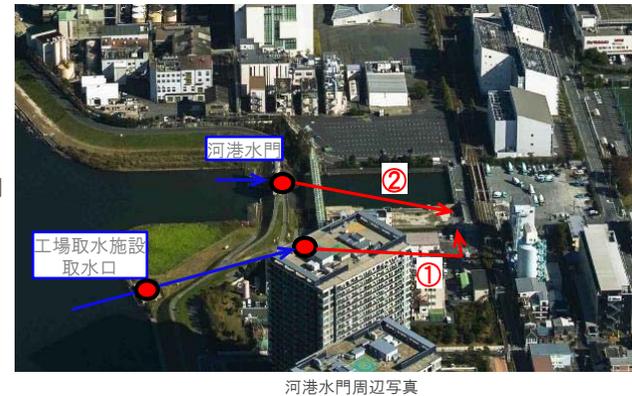
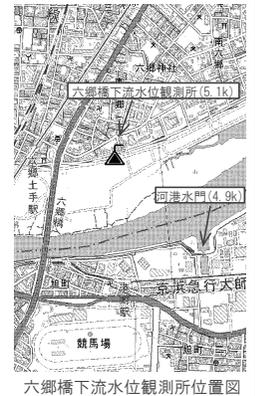
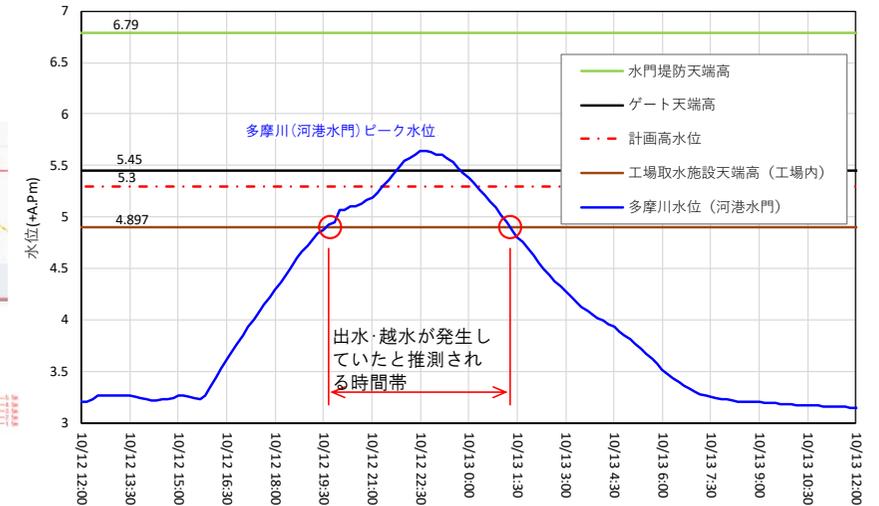
多摩川の水位変動と周辺工場の取水施設、河港水門等の測量結果を検証したところ、水位は12日19時40分頃、周辺工場の取水施設天端高 (A. P. +4.897) に達し、同施設より出水が始まり、12日21時50分頃、扉体(ゲート)上部高さ (A. P. +5.45) を越え、13日1時10分頃までの約5時間30分間に出水及び越水、泥が流入していたと推測される。また、水中測量の結果、扉体下部における洗堀は確認されていない。(周辺工場：味の素川崎事業所)

多摩川水位(河港水門)は、六郷橋下流水位観測所(約200m上流)の水位を縦断勾配をもとに河港水門の水位に換算した値である。(A.P. = T.P. - 1.134メートル)

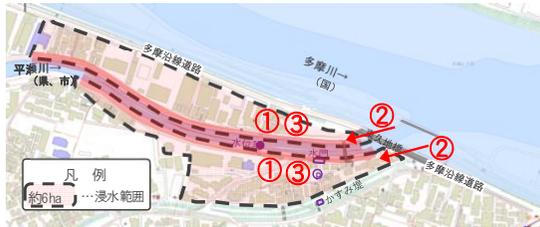
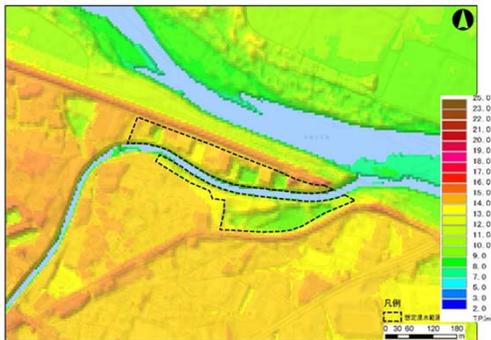
段彩陰影図

- ①管理用通路水抜き穴からの浸水
- ②東久地橋桁下からの浸水
- ③平瀬川の堤防からの越水

浸水経路として確認された管理用通路水抜き穴へのフラップゲートの設置やパラペット護岸の改良等を行うとともに、水位の欠測等に対して夜間対応カメラや補助電源を有する機器への更新等を実施し、住民に自主防災意識を促すソフト面での対策も併せて行う。

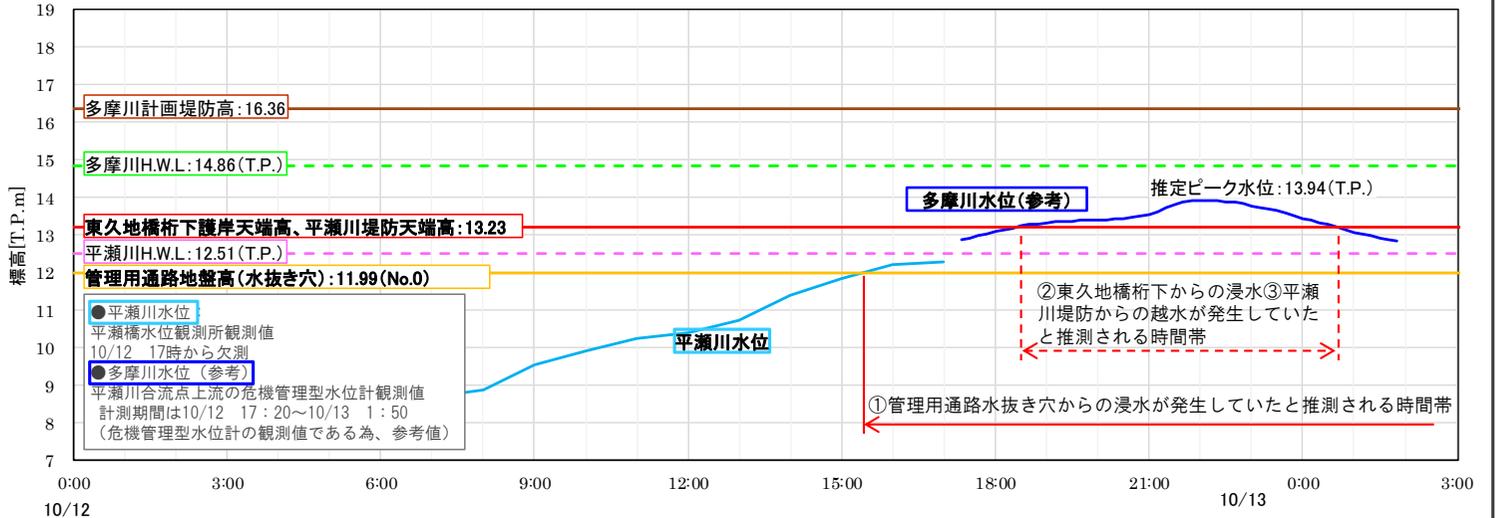
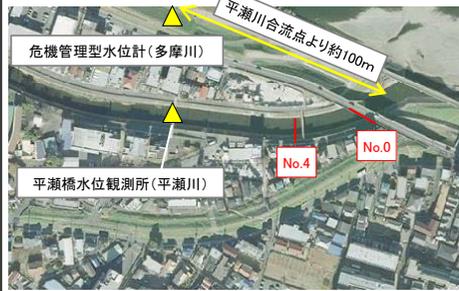
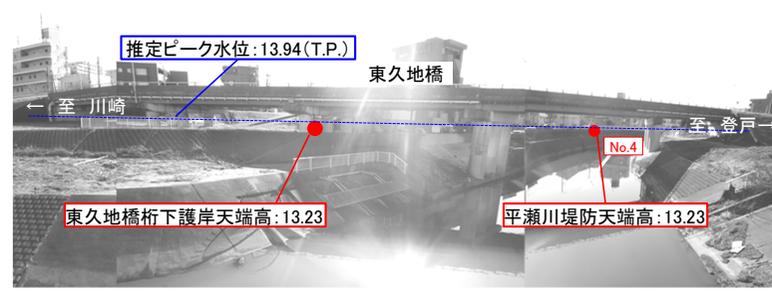
平瀬川（多摩川合流部）における多摩川水位（約100m上流の危機管理型水位計の参考値）と平瀬川護岸部の測量調査により、12日15時頃に①管理用通路水抜き穴からの浸水が発生。18時頃から13日0時頃まで②東久地橋桁下からの浸水と、③平瀬川堤防からの越水が同時間帯に発生していたことが推測される。（平瀬川の水位計は、17時から欠測している。）

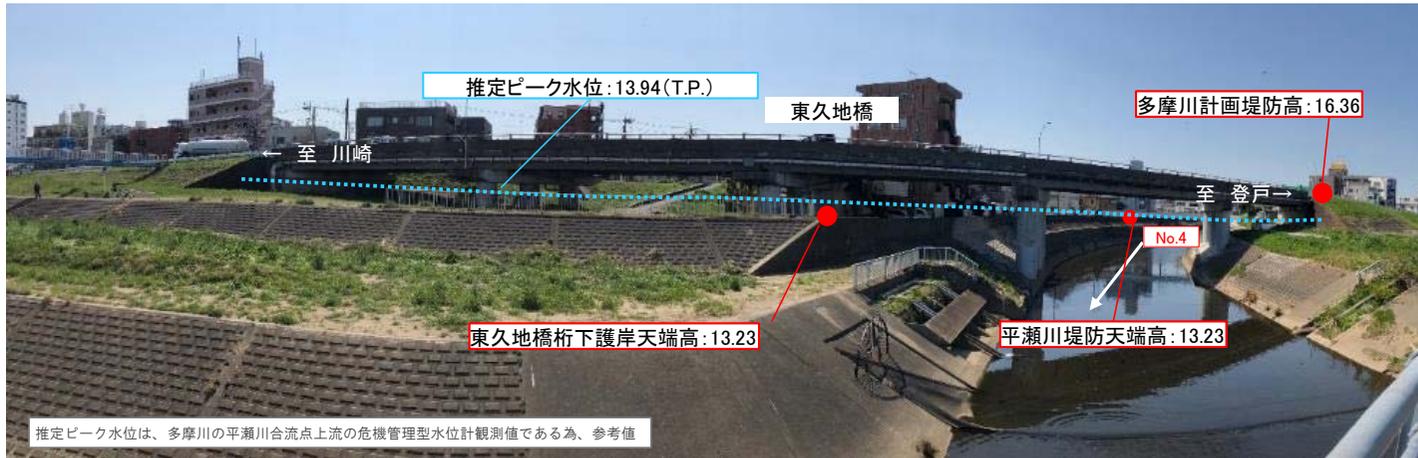
平瀬川(多摩川合流部周辺)写真

多摩川合流部周辺については、多摩川の計画堤防高（TP16.36m）に対して、平瀬川は昭和49年から57年の整備により、時間雨量90ミリ相当※の降雨に対応できる河道整備（堤防実測値：TP13.23m）が完成している。

令和元年東日本台風では、多摩川において計画高水位を超える状況の中、平瀬川（多摩川との合流部）においても水位が上昇し、平瀬川の堤防等から越水したことを踏まえ、**多摩川との合流部における平瀬川の堤防嵩上げ等の機能強化**などについて、国及び県、川崎市が連携して対策の検討・調整を行う。

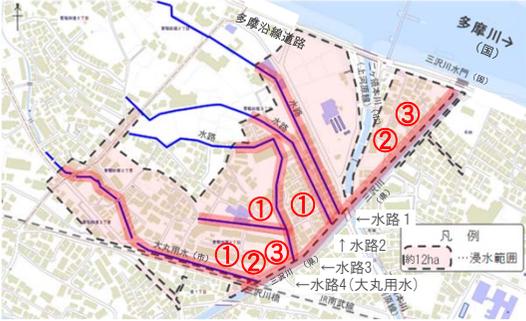
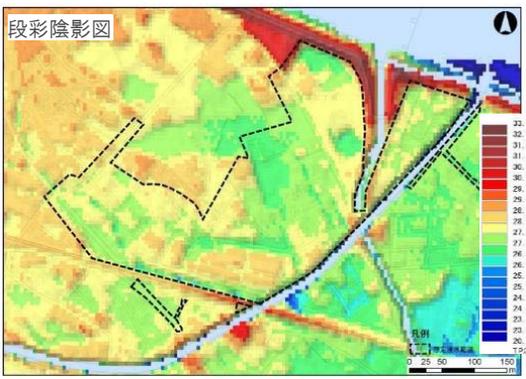
- ①水路からの越水
- ②管理用通路水抜き穴からの浸水
- ③三沢川のアクリル板の目地からの漏水

なお、第2回検証委員会で報告した浸水経路に加え、大丸用水排水施設の一部である水門の上部から流入した可能性が確認されたため、現在、今後の対応について稲城市など関係者と調整を行っている。

浸水経路として確認された水路（水門）の補修や、フラップゲートの設置及び三沢川のアクリル板の目地の補修を行う。

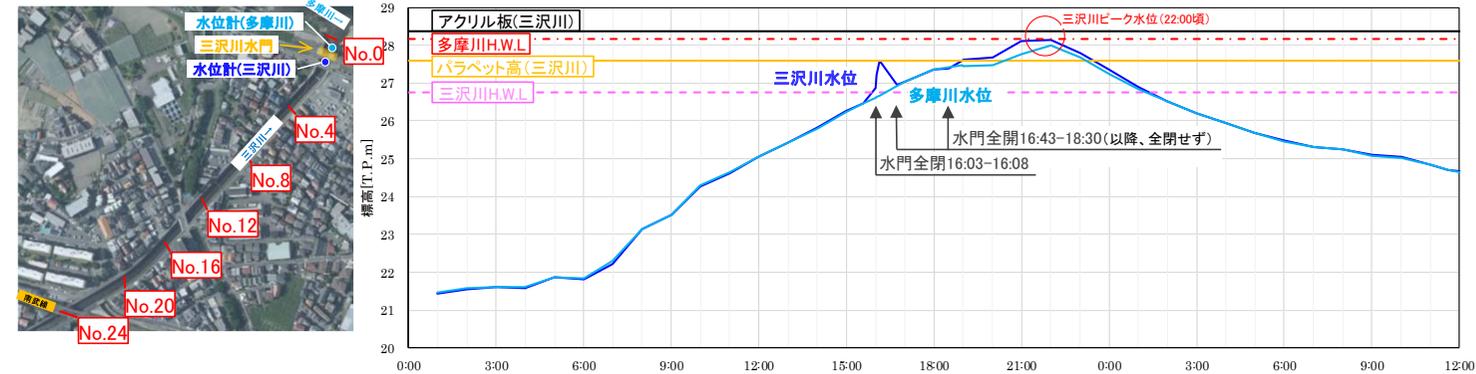
【三沢川水門の多摩川側と三沢川側の水位変化（参考値）】

三沢川の水位と三沢川護岸部の測量結果を検証したところ、三沢川の水位が上昇していく過程で、①水路からの越水（水路1, 2, 3, 4）、②管理用通路水抜き穴からの浸水、③三沢川のアクリル板の目地から漏水していたことが推測される。三沢川のピーク水位（12日22:00頃）は、アクリル板上部の高さ以下であったので、三沢川護岸からの越水は発生していなかったと考えられる。（次項に続く）

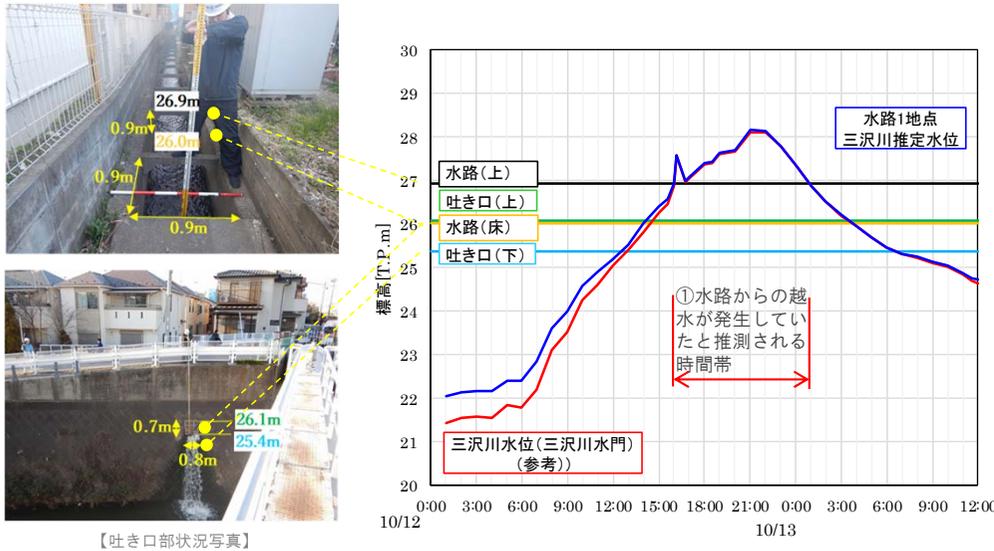
三沢川の各水路地点水位は、15:00過ぎから2:00の間、水路1, 2, 3, 4の上部を越える水位であったことが推測される。浸水地域は広大な水路網における降雨と水量、三沢川及び、多摩川の水位変動等、複数の要因が同時かつ複雑に働く場所であり、河川分野等の学識経験者である第三者から「令和元年東日本台風における当時の浸水状況について、浸水シミュレーション等を用いた精度の高い再現を実施するためには、内水だけではなく外水による要因も大きいことから、水路のほか三沢川や多摩川等の広大な河川をモデル化し、水門等の施設運転状況や水位等の複雑かつ複数の境界条件を設定する必要がある。このため、浸水状況をシミュレーション等で現況を精度よく再現することは非常に困難、もしくは不可能である。」と提言されております。しかし、三沢川の水位が水路の高さより上昇しており、一時的に水路への逆流が発生していた可能性も否定できない。（水路1の吐き口部は、フラップゲートが設置されているが鎖により開口されていた。また、水路4についても水門が開いている状態であった。）

#### 水路1 ……フラップゲート有(鎖により開口状態)

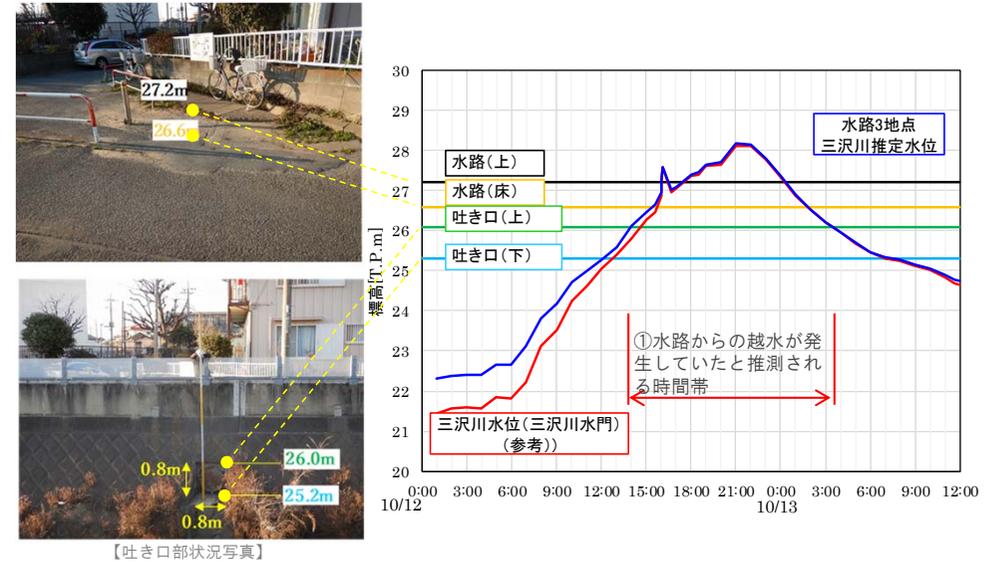
#### 水路3 ……フラップゲート有

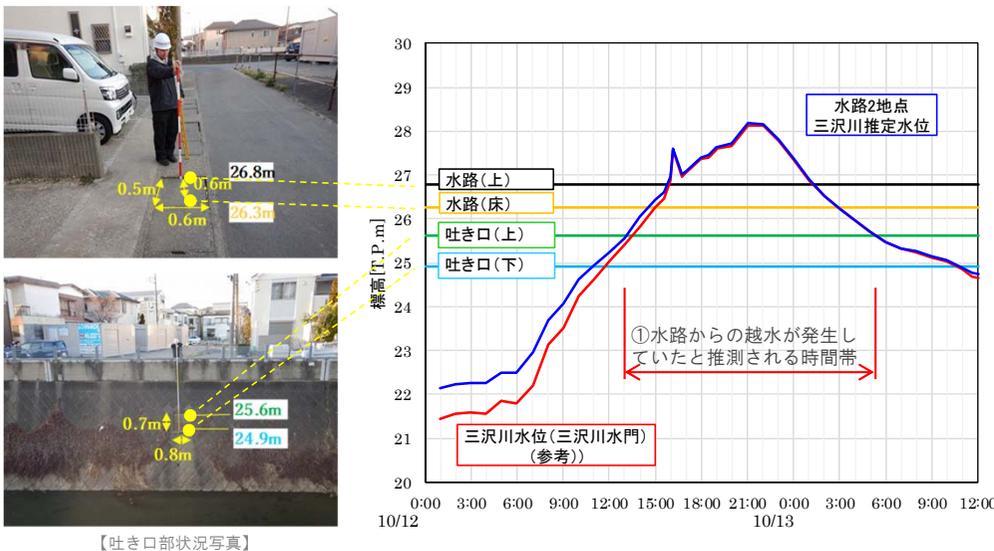
#### 水路2 ……フラップゲート有

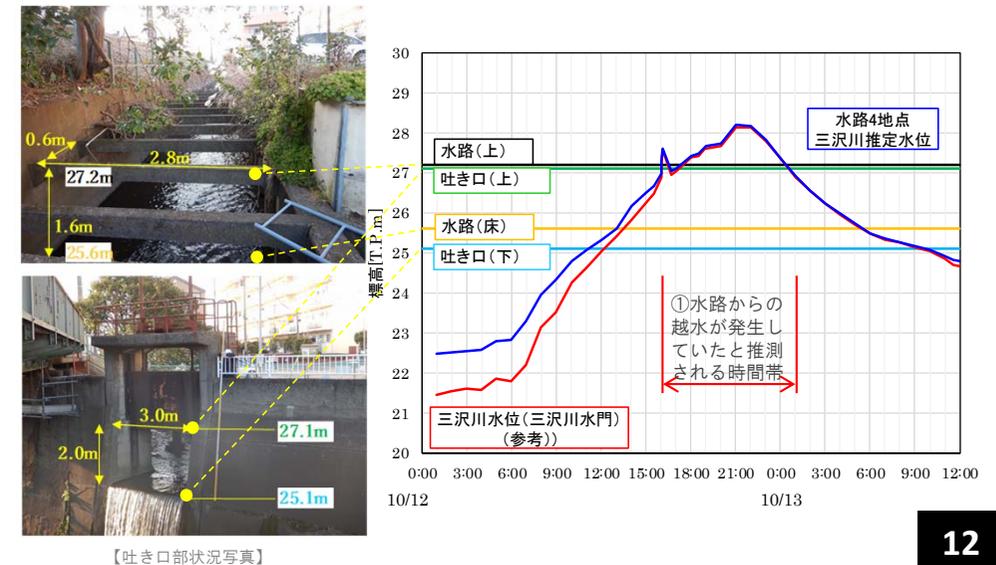
#### 水路4 (大丸用水) ……水門有(開口状態)

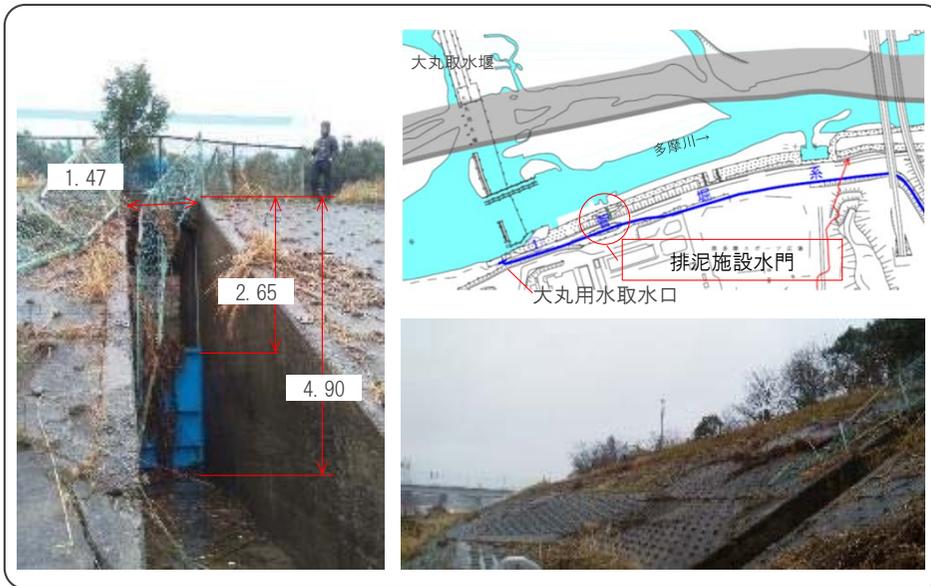
大丸用水排泥施設水門の状況

当該地域は、三沢川と水路（大丸用水等）の流末地点に位置している。更に三沢川と多摩川の合流点部分でもあり、多摩川の水位上昇の影響を受け浸水被害を発生させたと考えられる。また、大丸用水は、稲城市の大丸取水堰から取水をしている。台風当日は、取水水門の閉鎖はされていた。しかしながら、下流側の排泥施設水門は、扉体高さが低く多摩川の水が流入していたものの、稲城市内の用水路では異常な水位の上昇は見られなかったものと伺っているが、浸水地域に影響していたことも考えられる。

- ・ **流入量の削減**  
→水路網の見直しにより必要に応じて水路等の流量の削減を図る。
- ・ **流下能力、排水能力の向上**  
→下水道の改修と連携して、雨水処理能力の向上を検討する。  
→内水処理を迅速に行うため、常設のポンプ施設や排水ポンプ車の導入等を検討する。
- ・ **稲城市等に対する要望**  
→稲城市に対し、下水道（雨水管）の早期整備と下流域への負担低減を要望する。  
→大丸用水排泥施設水門の施設管理者に対し、多摩川からの流入を防止するための改良を要望する。
