令和元年台風第19号による排水樋管周辺地域  
における浸水被害について

(宇奈根排水樋管)

川崎市上下水道局

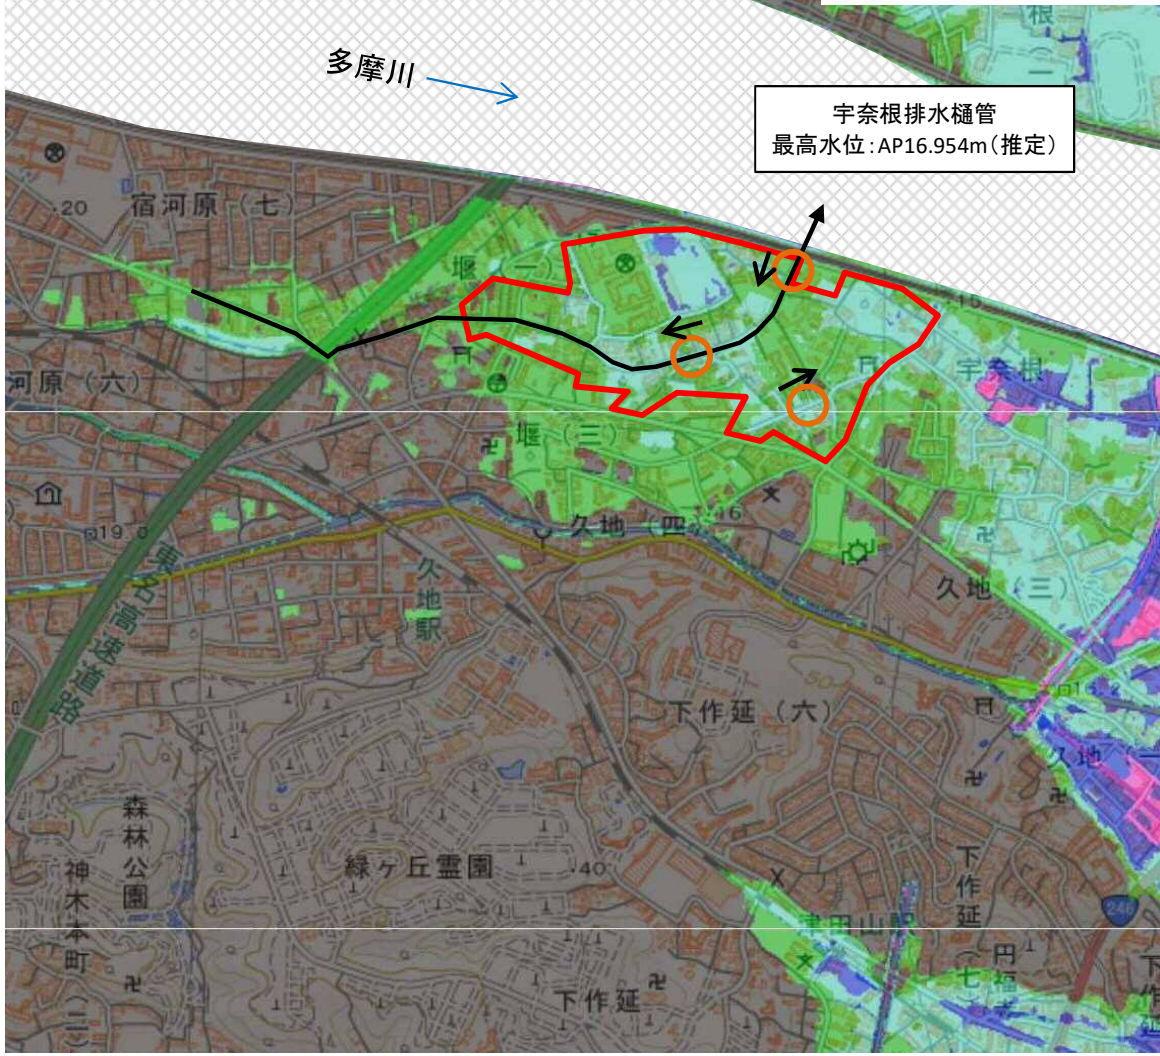
浸水原因について:  
 宇奈根排水樋管における10/12の多摩川最高水位(推定AP16.954m)よりも地盤高さの低い地域で浸水が発生している。また、下水管きょ内で逆流の発生が確認される。  
 さらに、浸水が発生した地域での土砂堆積状況からも、河川水の逆流による浸水が発生したものと考えている。
