令和元年11月18日

令和元年台風第19号による排水樋管周辺地域
における浸水被害について

(宮内排水樋管)

川崎市上下水道局

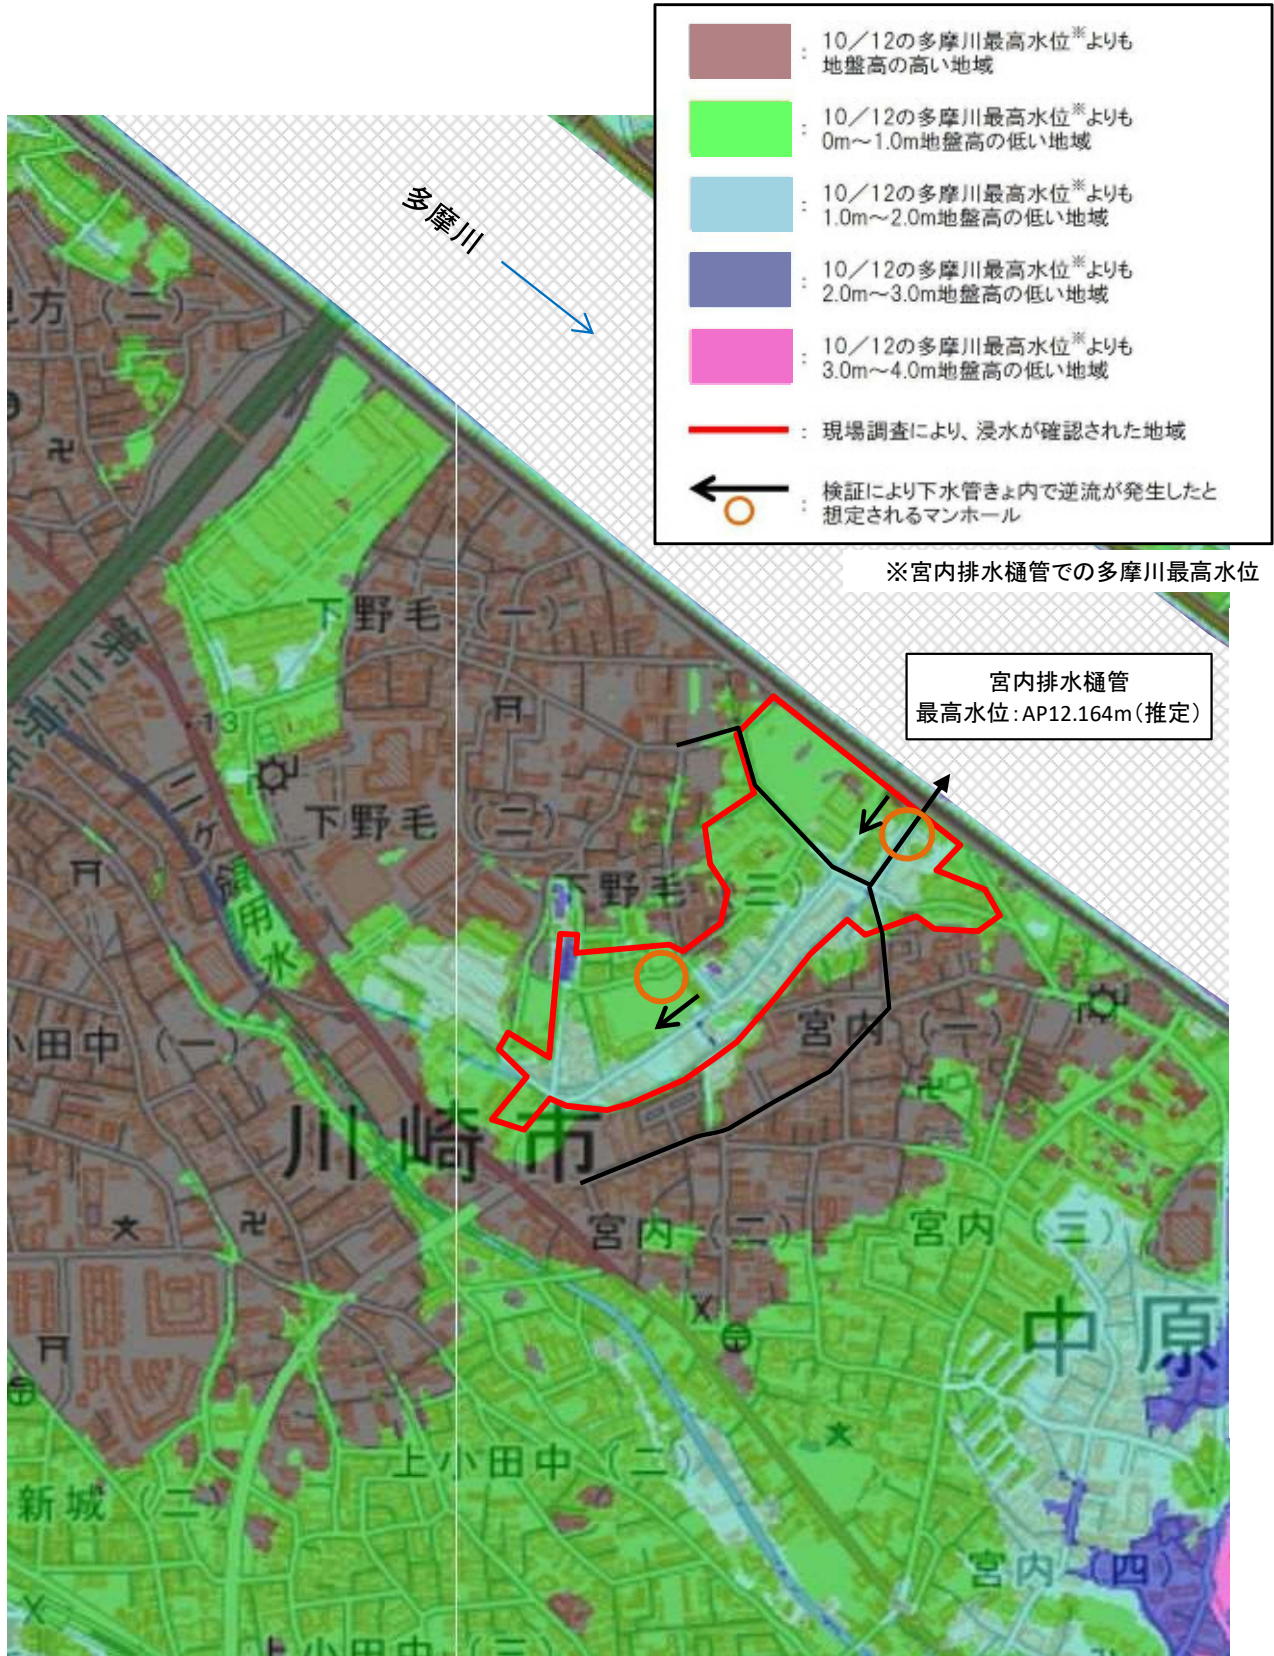
宮内排水樋管周辺地域の地盤高図と浸水範囲

宮内排水樋管における10/12の多摩川最高水位(推定AP12.164m)よりも地盤高さの低い地域で浸水が発生している。また、下水管きょ内で逆流の発生が確認される。さらに、浸水が発生した地域での土砂堆積状況からも、河川水の逆流による浸水が発生したものと考えている。
