危険物等事故事例から学ぶ教育資料

川崎市危険物等保安審議会

平成30年3月

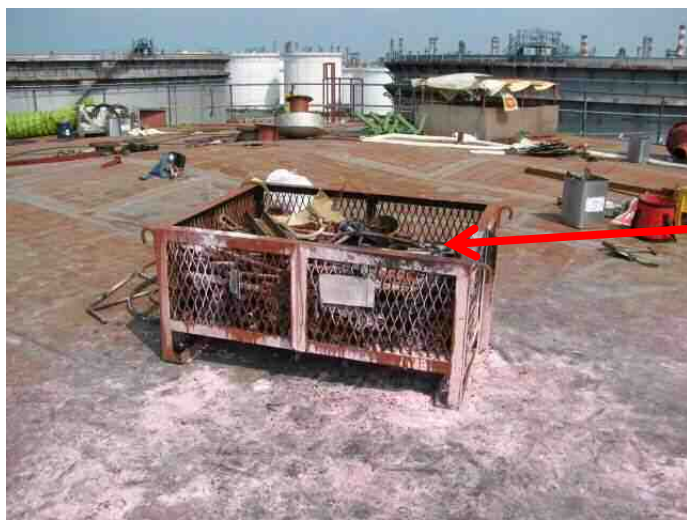
| 事故の経過 | <p>1 危険物屋外タンク貯蔵所の屋根ノズル改造工事中のタンクルーフから黒煙が上がっているのを発見した。発災箇所はタンクルーフ上に置かれた工事資材の入った収納ボックス（メッシュパレット）からであった。</p> <p>2 同タンクルーフ上のノズル改造時、ガス切断に伴う火花飛散防止のために養生用のシート（カーボンフェルト）を乾いた状態で使用していた。</p> <p>3 ガス切断で発生した破片（ノロ）により、養生用のシート（カーボンフェルト）が赤熱（蓄熱）したため、足で踏んで消火したが、その時に飛散したカーボンフェルト（5・10cm角で両手に乗る程度の量）をそのまま収納ボックス（メッシュパレット）内に入れた。</p> <p>4 収納ボックス（メッシュパレット）内にあった延長用予備ガスホース（約20m×2本）が、赤熱（蓄熱）したカーボンフェルトにより発火したものと推定される。</p> |

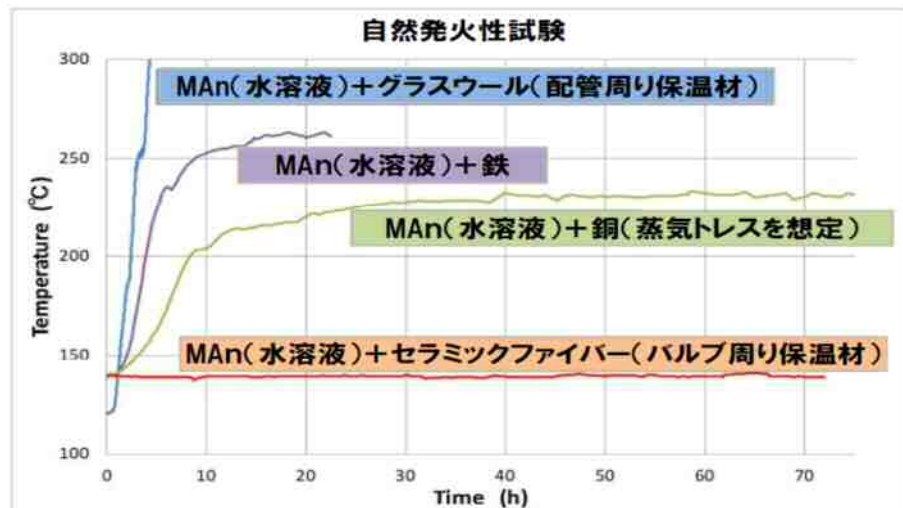
下図は、事故後に検証のために行った自然発火性試験の結果である。無水マレイン酸 (MAn) は、銅 (蒸気トレス由来)、鉄、セラミックファイバーでは、マレイン酸 (金属塩) が自然発火する温度までは達しないが、グラスウールでは 120°C からでも温度上昇することが分かる。

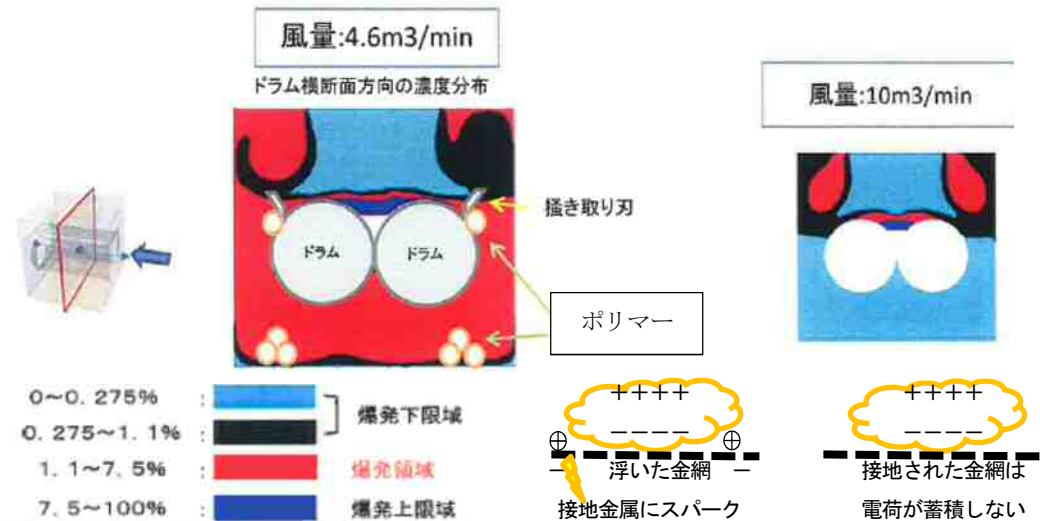
下図は火災後に、風量別に可燃性ガスの範囲を計算したものである。火災時は可燃性ガス雰囲気がドラム下部まで拡大していたと推定される。安全を担保するファン風量の確保の重要性といった設計思想を、設備を使用する限り伝達する必要がある。

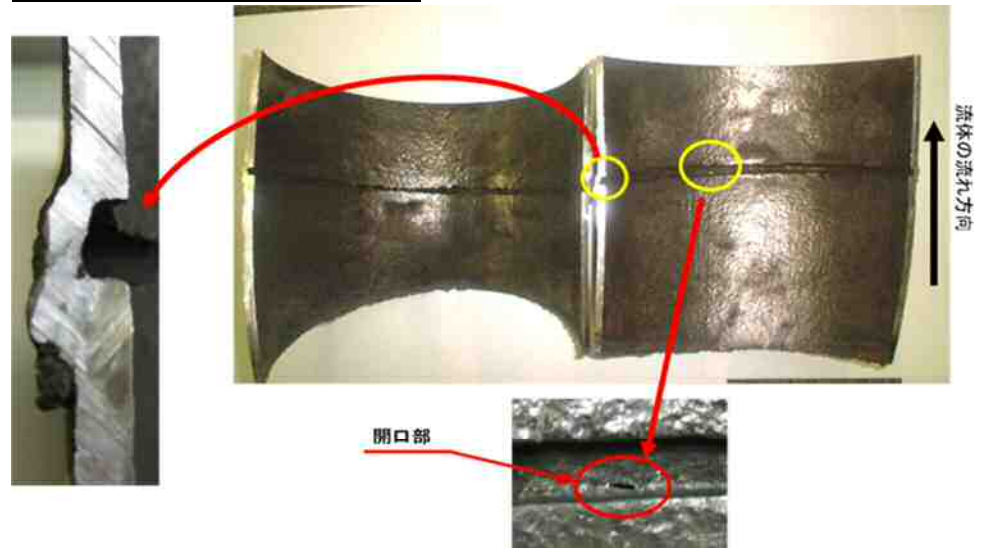
フロー図・写真等 漏えいした配管溶接部の内面写真

1 漏えい箇所の配管について目視検査及び放射線透過試験を実施した。

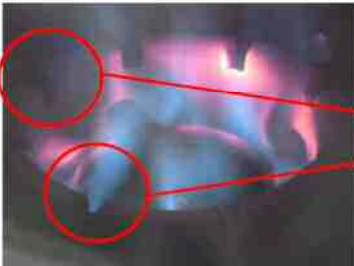
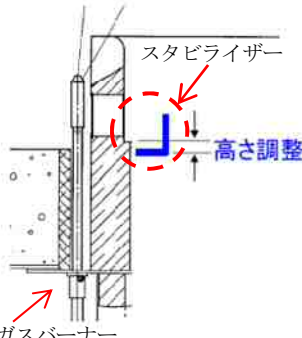
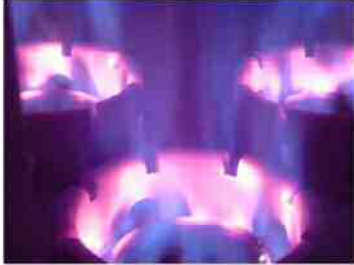
| 事故の経過 | <p>運転中の加熱炉において、炉内圧力が一時的に大きく低下し、その直後、計器室にて異常音（加熱炉の爆発音）を感知した。すぐに装置停止を実施した。</p> <p><事故後の原因究明結果></p> <ul style="list-style-type: none"> ・加熱炉バーナーのスタビライザー位置調整不良により、燃焼不良が発生していることに気付かず運転を行っていたため、バーナーが失火し、これに伴い加熱炉内に未燃ガスが滞留し、炉内の高温部（対流部サポート等）の残熱により着火した。 ・事故発生時にはインターロックは設置されていなかった。また、製造部門及び保全部門共に事故を起こしたバーナー特性を理解していなかったため、燃焼状態の良否を判断できなかった。 <p><バーナー失火の原因></p> <ul style="list-style-type: none"> ・火炎を安定させるためのスタビライザーの設置位置が低すぎ、燃焼不良（未着火のチップが発生）・失火が発生した。 <p>（事故発生時 基準線より下方向に 8±2mm、適正な位置 2±2mm）</p> | | | | | | | |

| <p>解答と解説</p> | <p>1 スタビライザー高さ（位置）を、スタート前に必ず確認する。 スタビライザーの位置について、スタートアップ手順書、メンテナンス記録に「スタート前にスタビライザーの高さ（位置）を確認する事」を追加する。</p> <p>2 バーナーが失火すると、燃料弁を自動遮断するインターロックを設置する。 炉内のチューブスキン温度計の指示変動を検知し、燃料弁を自動遮断するインターロック（7秒間の間で2度以上温度変化が確認された際にインターロック作動）を設置した。 尚、バーナー失火の検知方法としては、温度計による検知方法以外にも火炎検出器（フレームディテクター）による検知方法もある。</p> |

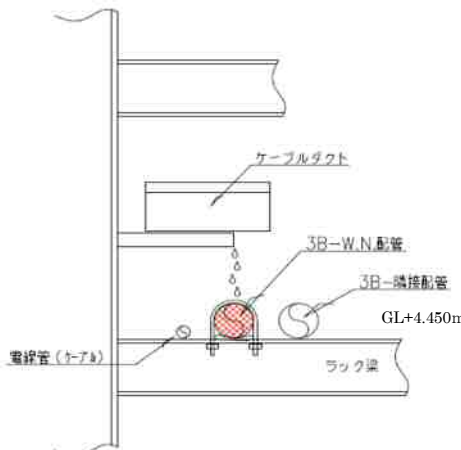
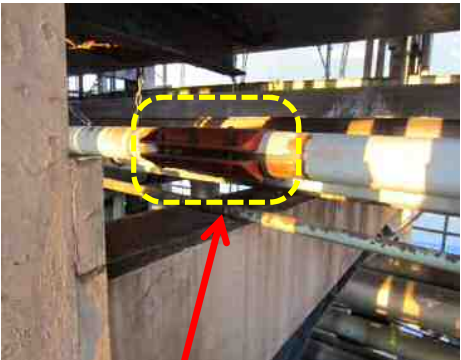
| 事故事例－４２ | | 配管のラック接触部からのナフサ漏えい | | | | | | |
|---|--|---|---|---|---|---|---|---|
| 事故の経過 | <p>当該ラックの連絡配管全てについて、ラック接触部の検査を行っていた。検査内容は、ラック接触部（配管下部）で配管に保護板又は防食板が無い配管について、配管を吊り上げて接触部の状況について非破壊検査（肉厚検査）を実施して、問題がなければ防食板を取り付ける作業を実施していた。</p> <p>当該配管には防食板はなく、ラック梁にU字金具で固定してあったので、U字金具を外した際に、配管がラック梁から少し浮き上がることで、配管に開口を生じ、内容物のナフサが漏えいした。</p> <p>なお、ラックとの配管接触部は、上部のケーブルダクトの開口部から雨水がたれ落ちていた為に錆が付着していた。</p> | | | | | | | |

従来（当該漏えいの発生前）においては固定バンド取り外しを最初に行っていたが、検査手順を改善し、ラック接触部の配管が健全であることを非破壊検査で確認するか、あるいは、それが確認出来ない場合には配管内の液抜き処理を実施した後、U 字金具の取り外し・配管の吊り上げを許可する手順に改めた。

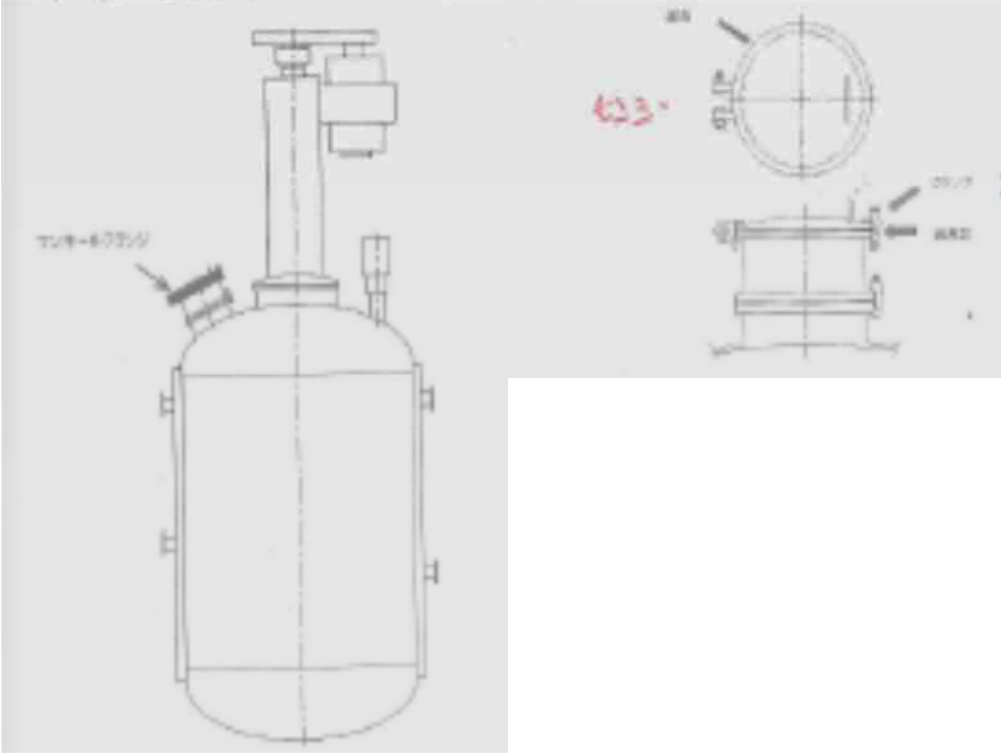
| 事故の経過 | <ol style="list-style-type: none"> 2006年9月からの石綿全面使用禁止にともない、代替ガスケットの選定を行った。反応性モノマーに対してメーカー推奨品であった300番で液の含浸テストを実施した。 ビーカースケールでスチレンの含浸テストで問題なかったことを受け、2006年10月から反応器まわりのガスケットを300番に全面更新した。 マンホールフランジは半年に1回の開放の都度ガスケットを交換してきた。交換のたびにガスケット内輪部にポリマー付着が見られたが、亀裂などには気付かなかった。 2013年11月定修でガスケットを定期交換し安定運転を行っていたが、2014年5月1日正常運転中に反応器近傍のガス検知器が発報し、ブタジエンなどを含むガスが漏えいした。 マンホールの締め付け面圧は締結時に比べて低下しており、ガスケットの一部が円周方向に亀裂を生じ、フランジ面の内側と外側に膨張し、貫通していた。 ステンレス包み膨張黒鉛製ガスケット(外表面が金属で、黒鉛でクッション性を持たせる)に変更し、締結圧力を上げて管理し、運転再開した。 | | | | | | | |

| <p>解答と解説</p> | <p>1 ガasket選定時の変更管理上の反省と教訓として最も重要なものは、ガasketが使用される条件(化学組成・温度・圧力)で、十分な事前評価を行わず、実機に使用した点である。</p> <p>問題:2006年9月の代替ガasket選定は液体のスチレンなどの含浸テストを行ったが、常温常圧で気体であるブタジエンを用いてオートクレーブなどを用いた液相や気相のテストを行わなかった。また、半年に1回マンホールフランジを開放した際のポリマー付着に対して、顕微鏡等を用いたガasket内部の詳細な観察や、強度確認等の評価を行わなかった。</p> <p>アスベスト含有ガasketをノンアスベスト化する際は、変更後においてもガasketの最新情報を入手し、使用している機器に対する評価を行うことが重要である。新しいガasketを採用する場合は、メーカー推奨を参考にするとともに、事業者が同じ使用条件で評価試験を実施し、問題ないことを確認することが重要である。</p> <p>対策:マンホールガasketはこの反応器の他のマンホールフランジで実績のあるステンレス包み膨張黒鉛製ガasketに変更した。この反応器の他の部位(液相・気相を含む)で使用していた300番のガasketを全て確認したが異常はなく、気相のブタジエンに特有の現象であると判明した。</p> <p>2 クランプ止めマンホールの締結上の課題と教訓として最も重要なものは、一般のフランジに比べて金属部分が薄く、面の均一性が異なることから、締結管理がより重要であることを考慮し、締め付け圧力を管理すべきであった。</p> <p>問題:漏えい後の締結力が低下していた結果、反応性モノマーがガasketの端面ばかりではなく上下面からもガasket内部に含浸していたと考えられる。含浸した反応性モノマーはガasket内部で重合し、グラファイトおよびPTFE組織を破壊したと推定される。</p> <p>ボルト締め付け方式のクランプ式継手(自緊式クランプ型管継手を除く)は構造規格がないことから、クランプ・フランジ及びガasketの設計・使用環境・ボルト軸力などの相互作用によりガasket面圧が不均一となって、内部流体が漏えいすることがないよう、慎重に締結管理を行うことが重要である。</p> <p>対策:締め付けトルクの低下がみられたことから、材質をメタルジャケットに変え、ガasketの締め付けトルクを増加し、熱運転後に増し締めし直すなど、トルク管理を行うこととした。</p> |

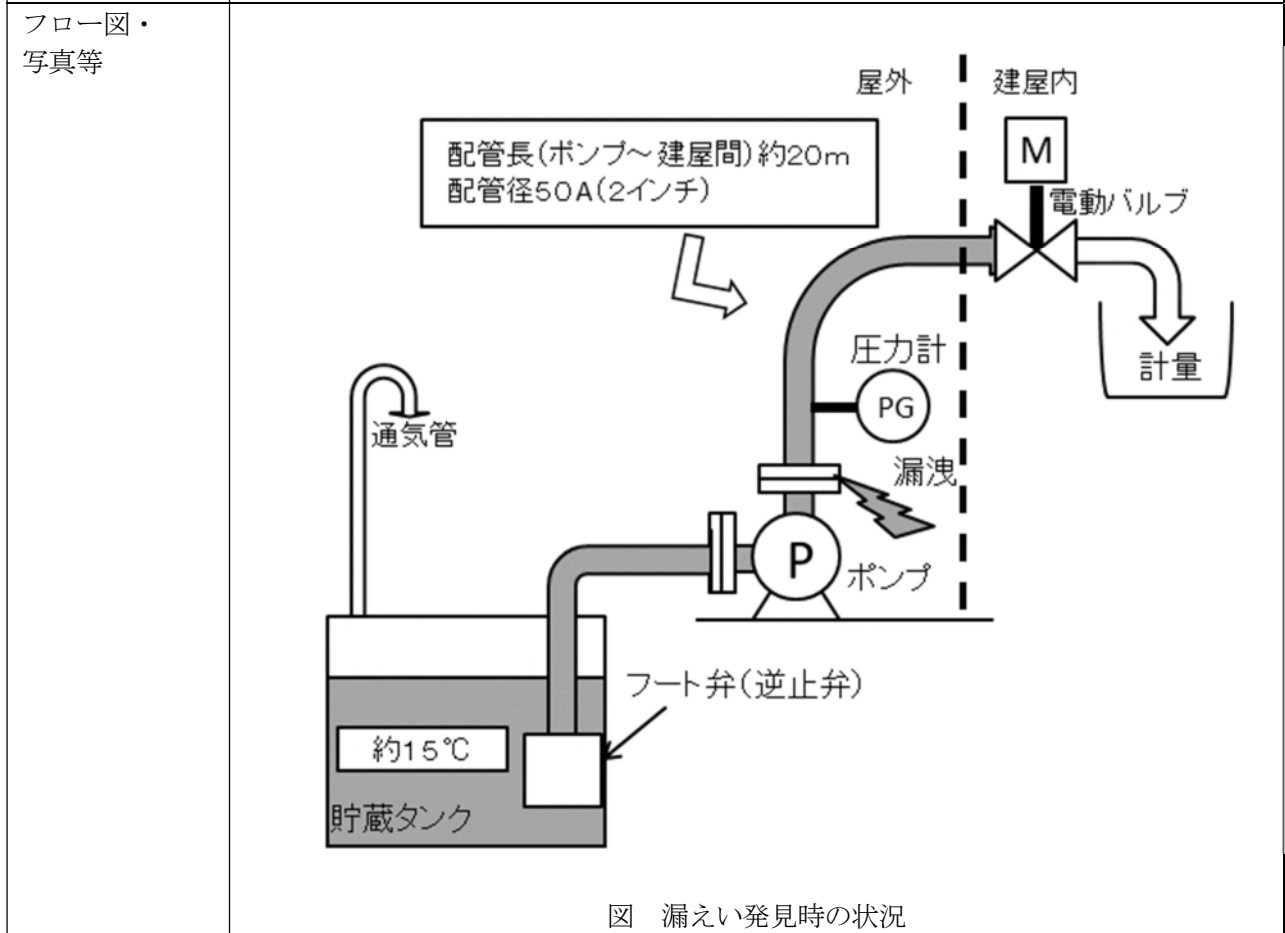
- 1 設備概要
 貯蔵タンクよりポンプにてオイルを汲み上げ、建屋内に設置してある計量設備へ送液する設備である。（下図参照）
- 2 事故（漏えい）時の状況
 午後３時頃、送液作業を開始するため設備点検を行っていた作業者が、ポンプと配管のフランジ継手部分からオイルが漏れていることを発見した。前日の運転終了時には漏れがなかったことから、ポンプ停止中に漏れが発生したものである。尚、漏えい発見時の電動バルブは閉状態となっていた。

| <p>解答と解説</p> | <p>1 漏えいの原因について</p> <p>(1) 内圧の上昇</p> <p>配管の出口側バルブが閉状態となると、配管吸い込み側がフート弁となっているため、配管の両端が弁で閉鎖された状態になっていました。送液中は約 15℃ だったオイルが、計量完了後すぐに出口側バルブが閉められ、外気温や日光により温められ配管内のオイルが温度上昇 (35~40℃) したことにより熱膨張し配管の内圧が上昇した。</p> <p>2 漏えい (配管内の圧力上昇による) 防止について</p> <p>(1) リリーフ弁 (安全弁) の設置</p> <p>配管内の圧力が上昇した場合の圧力開放としてリリーフ弁を設置する。(下図参照) 内圧が上昇した場合、リリーフ弁が解放され膨張分が貯蔵タンクへ戻される。</p> <p>(2) リリーフ弁 (安全弁) の点検</p> <p>リリーフ弁も設置環境や経年等により、設定圧力通りの動作をしなくなる場合がある。そこで定期的に点検を行い、仕様通りの機能を有しているか確認する必要がある。</p> <p>図 対策 (例)</p> |

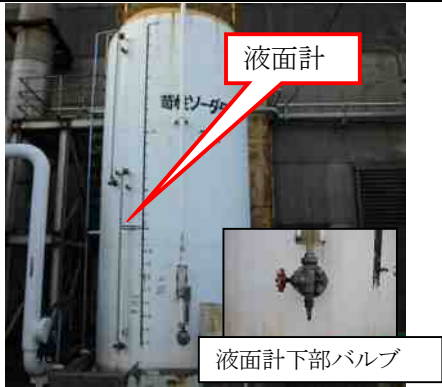
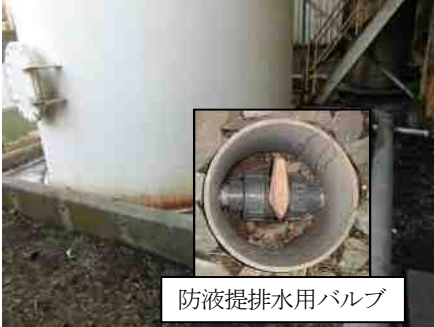
| 事故の経過 | <ol style="list-style-type: none"> 1 当該タンクは工場南側に設置されており、当日は冬季気温低下と強い季節風に曝され、液面計内部は凝固状態にあった。（発生時状況：最低気温：約 5℃） 2 当該タンクの液面（タンク液量）確認は 1 回/日目視にて運転部門の担当者により実施されており事故当日もその確認を行ったが、昨日と比べ液面計値の変位が想定より少なかった事より、通常は閉止の液面計下部ドレンバルブを開状態とし、凝固の有無を確認しようとした。（同バルブ開閉用のコックハンドルが破損していたので、工具（ペンチ）を使い、開操作を行った。） 3 又、同担当者は前日までに降った雨水が当該タンク防液堤内部に相当量溜まっていることに気が付き、防液堤排水用バルブを開け雨水を側溝へ流した。 4 担当者は、液面計下部バルブを工具により閉め、運転業務に戻った。担当者が閉めたと認識していた液面計下部バルブは、実際は閉まりきっておらず、その後の気温上昇により凝固状態から液化し、防液堤内に漏えいした。 5 雨水排出の為開けた防液堤排水バルブを閉め忘れた為、側溝を通り流出が拡大した。 | | | | | | | |

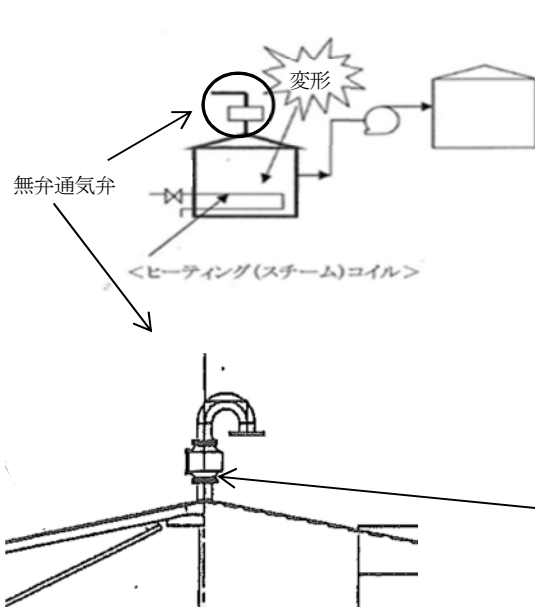
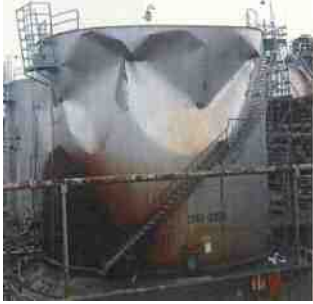
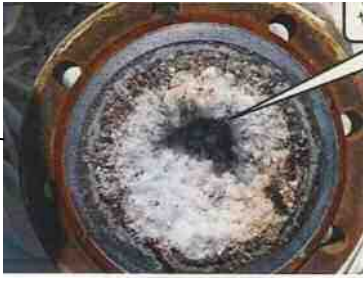
| 事故の経過 | <p>1 ハール油を移送開始</p> <p>2 開始10分後に側面からハール油の漏えい確認</p> <p>3 ハール油を移送停止（移送量170kL）</p> <p><事故後の点検結果></p> <p>無弁通気管目視点検を行った結果、タンク本体ノズル部（6B）が多量の析出物（ナフタレン結晶）で閉塞していることが確認された。（ハール油はナフタレン成分（凝固点80℃）を15%程度含有している）</p> <p>無弁通気管（フレームアレスタ部）の点検は1回/3ヵ月で実施していたが、過去40年の点検において、金網が完全閉塞している状況がなかったため、ノズル部の閉塞状況まで点検を行っていなかった。</p> <p><事故に至った補足説明></p> <p>漏えい発生時の天候は雪であり、例年になく寒さが厳しい（過去使用時の最低温度：約5℃、漏えい時の温度：約0℃）状況であった。ナフタレン結晶は外気温が低い程、生成しやすくなることから、例年よりもナフタレン結晶生成が促進された。</p> <p>尚、ナフタレン結晶生成は①ノズル部温度（気相部）を上げる②タンク内流体温度を下げる事で抑制する事ができる。</p> | | | | | | | |

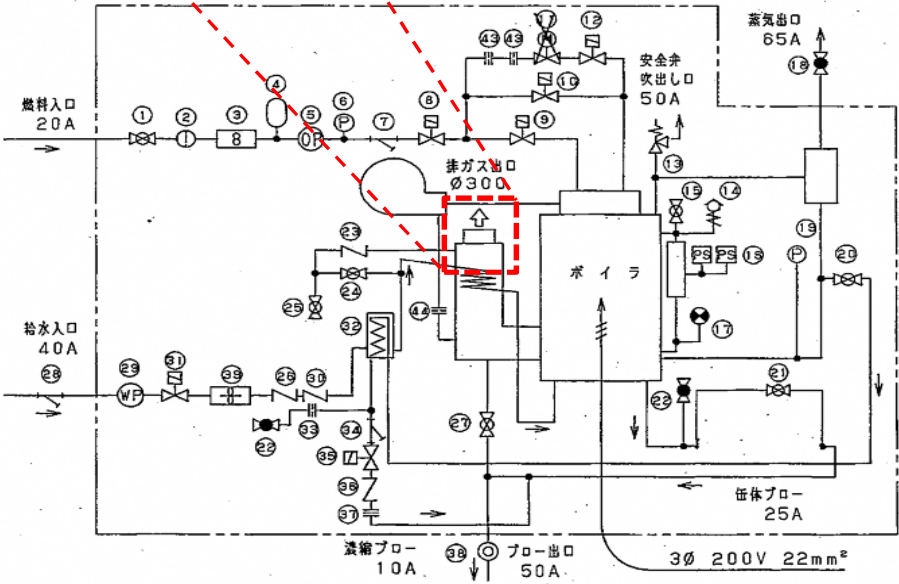
| フロー図・写真等 | <p>< 損傷した煙道 ></p> | | | | | | | |

| 事故の経過 | <p>当日早朝、始業前点検は問題なし（但し、ファンベルト張力確認は点検項目になし）</p> <ol style="list-style-type: none"> 1 製造開始後、蒸気量不足により、当該ボイラーに指示信号が入り、自動起動。 2 1回目点火したが不着火、この際ファンが稼働しないことから、換気が行われず、炉内に可燃性ガス滞留。 3 2回目点火時、可燃性ガス量が多かったため、異常燃焼発生。 4 異常燃焼により、排ガスが急激に発生し、煙道が破損。 5 直接原因は、2回の点火動作により、炉内に約2倍量の可燃性ガスが存在したため、異常燃焼が発生したことによるもの。 <p>尚、当該ボイラーのシーケンスは、不着火の場合、ファンが正常に稼働し換気されている前提で自動的に再点火を行い、ファンが起動しない場合に、それを検知する仕組みはなく、かつ排気側の風量検知センサーもなかった。</p> | | | | | | | |

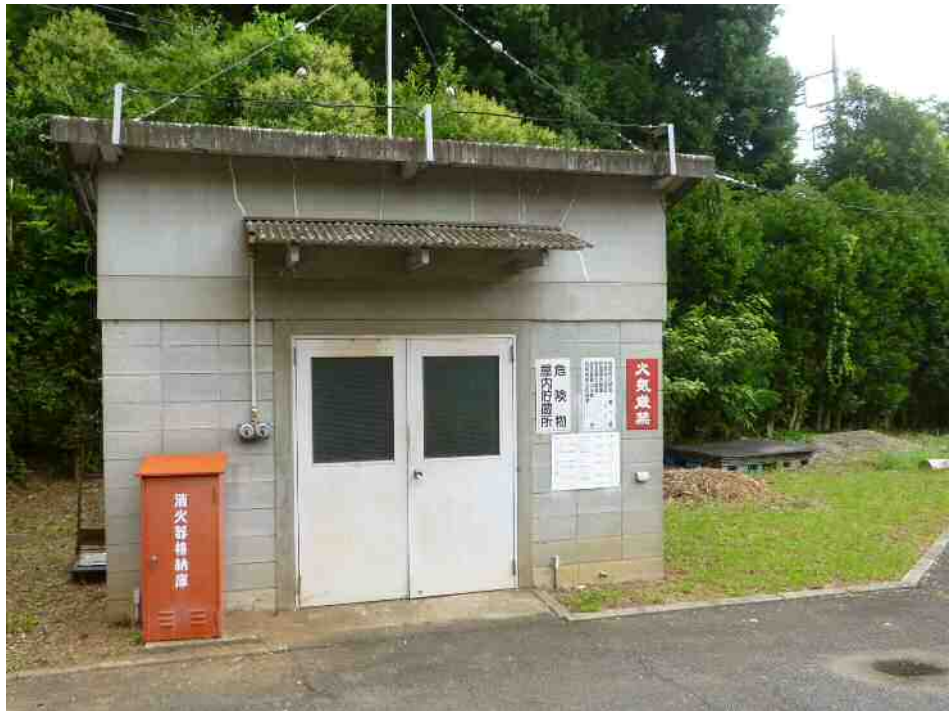
← 状態としては写真の様にドラム缶の上部が膨張していた

| <p>解答と解説</p> | <p>1 室温の上昇を防止する対策</p> <p>(1) 適宜、換気設備の運転により空気の循環を行い、室温の上昇を緩和する。 (必要があれば常時運転または温度センサーによる自動起動も有効。)</p> <p>(2) 屋根に散水装置を設置し、外気温が高い日などに散水して室温の上昇を緩和する。</p> <p>(3) 屋根部に遮熱塗料を塗装し、室温の上昇を緩和する。</p> <p>(4) 空調設備を設け、室温の管理を行う。(廃液管理には不経済なので、製品管理などに用いる。)</p> <p>2 日常管理の留意点</p> <p>(1) 容器の収納率には余裕を持って貯蔵を行う。</p> <p>(2) 容器の蓋(キャップ)を定期的に分け、内部の圧抜きを行う。</p> <p>(3) 夏期は特に点検の頻度を増やし、異常の有無を確認する。</p> |
