五反田川放水路整備事業概要

ボルト破断の状況について

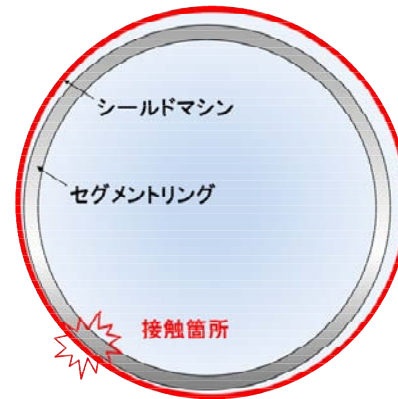
【Aの箇所断面図】

- ・ 請負者は、これまでの2箇所の曲線区間の経験から、次の曲線区間（半径400m）は中折れや余掘り装置の使用は不要と判断し掘削しました。
- ① 267リングの設置を終了しました。
- ② 268リングを設置のための掘削を開始しました。
- ③ 片側だけに大きな力を加えて（片押し）曲がろうとしたが、計画通りに曲がりませんでした。
- ④ 計画していた左方向に曲がって掘り進まないため、急遽、中折れと余掘り装置を使いました。
更に片側だけに大きな力を加えて押し進めました。
- ⑤ シールドマシンの後部と266リングがAの箇所において接触し、266リングが右方向に押されました。
- ⑥ Bで266リングと265リングとのリング継ぎボルトが破断しました。

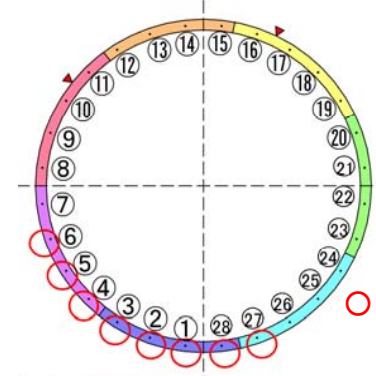
265リングと266リングの間

曲線区間において、掘進の計画基線から逸れそうになったため、シールドマシンの急激な姿勢制御を行ったところ、シールドマシンの後部とセグメントリングが局所的に接触し、セグメントリング間にせん断力が発生したためです。

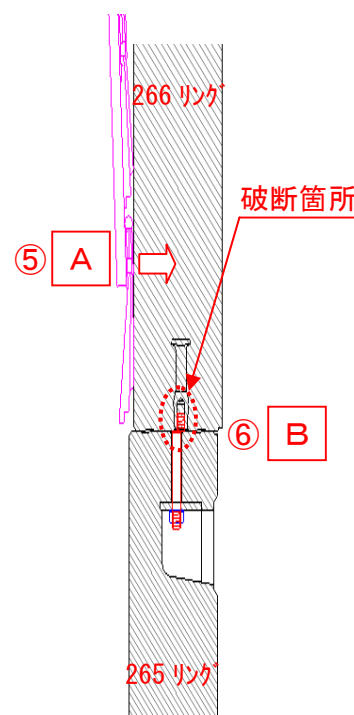
【リング継ぎボルト破断の詳細】

・ 266リングと265リングとのリング継ぎボルトが破断
