## まちづくり委員会資料

陳情第115号 武蔵小杉駅前街路樹倒木事故の原因究明と、高層ビルによる風害対策の抜本的見直しと強化を求める陳情

| 資料 2 | JR 武蔵小杉駅前の街路樹の倒木について |

# 街路樹の倒木への対応について

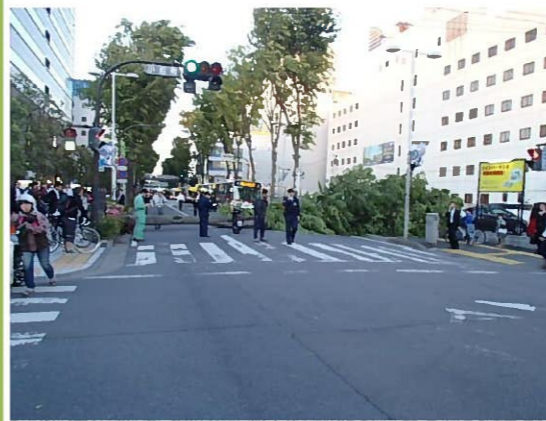
日時:平成25年5月7日午後6時ごろ  
 場所:中原区小杉1丁目403番地の川崎駅丸子線(南武沿線道路)の小杉町交差点  
 倒木状況:樹木により2車線を封鎖  
 復旧時刻:19:20(1時間20分間通行止め)  
 被害:帰宅時間中の交通機関の混乱  
 民有地駐車場のメッシュフェンス一部破損  
 横断防止柵の一部破損  
 ※人的被害は無

図1 倒木した直後の状況

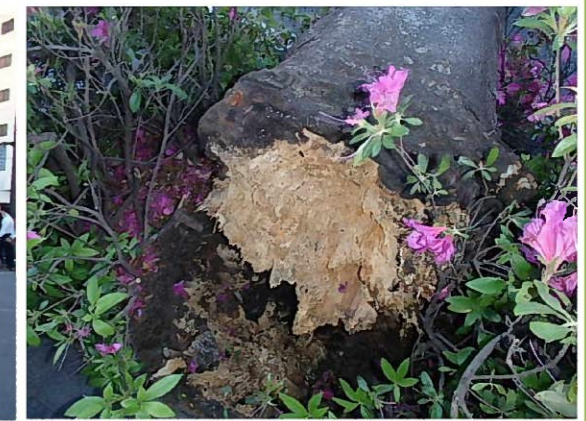
図2 倒木した根元の腐朽状況

当該路線は、植栽基盤が恵まれたものではないが、他の樹木の状態は良好なものが多い。倒木した樹木は、資料や現地目視から、極めて腐朽力が強い幹心材腐朽菌(コフキサルノコシカケ)に侵された材質腐朽病によるもので、樹木を支える物理的強度がなかったことが原因と判断された。

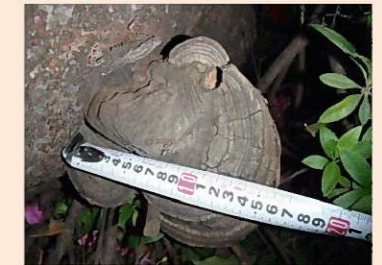
- ・ベッコウタケと並んで緑化樹木に最も多く発生し、倒木の原因となる。子実体が発見した時点で樹体内で菌による腐朽は進んでいる。
- ・多年生でチョコレート色の傘肉を有し、大量の胞子の飛散により傘の表面や周囲が粉を吹いたようになる。

図4 子実体(キノコ)

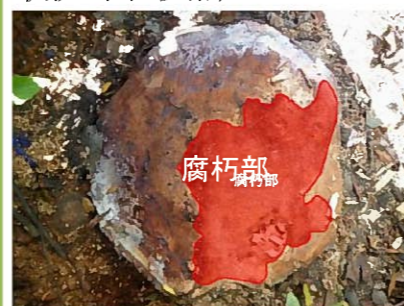
図6 切断面の腐朽状況(腐朽率37%)

- ・5月16日 腐朽菌の子実体が発見された樹木を2本を伐採(伐採した樹木の切断面図6参照)
- ・5月31~6月1日 外観診断の結果を受け、3本を伐採
- ・5月16~8月2日 92本の上部を縮小する剪定を実施(剪定状況 図7参照)

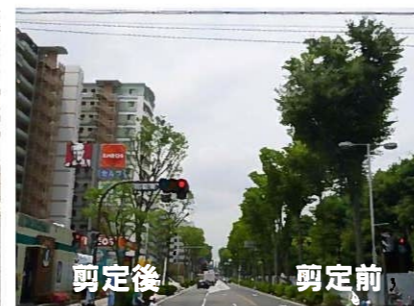
図7 剪定状況

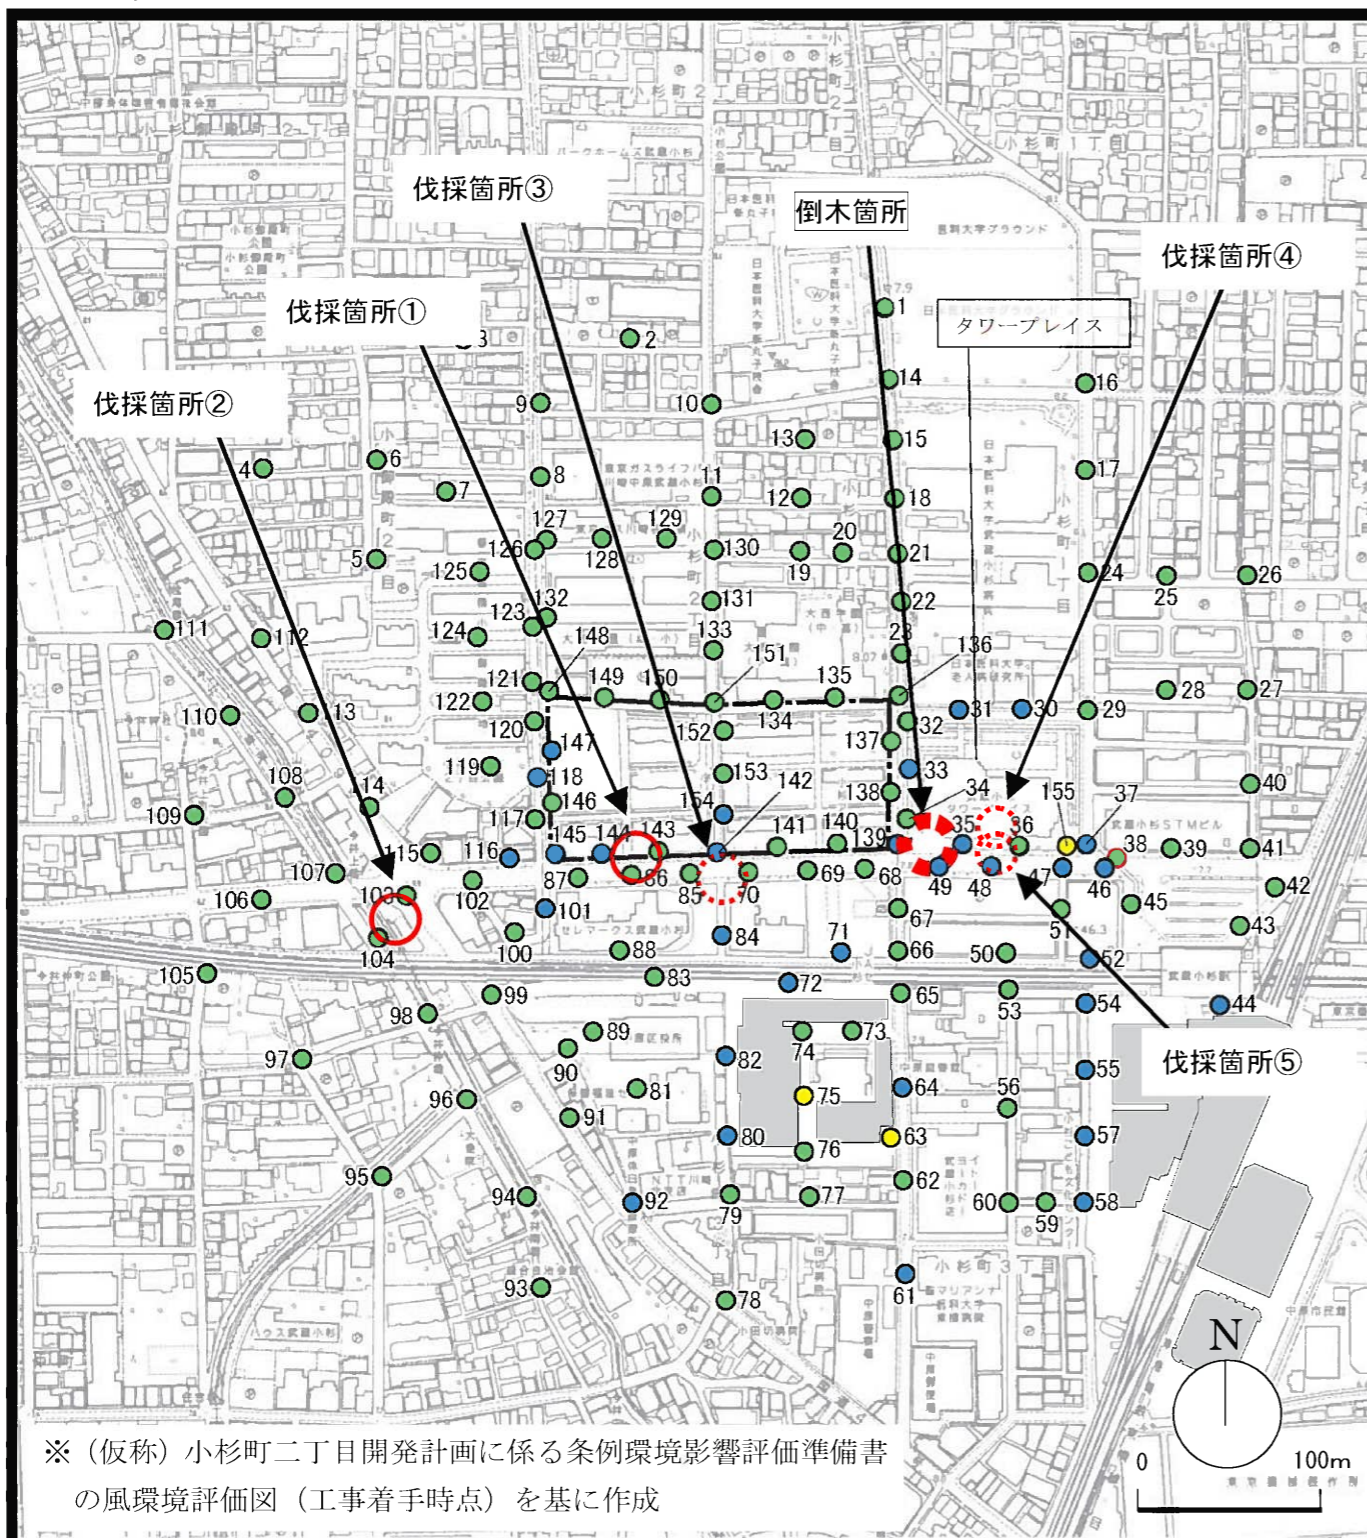
倒木箇所：材質腐朽病が原因で倒木が発生。

伐採箇所①、②：職員による現場調査の結果、樹木の腐朽が進んでいると判断 (腐朽) した2本のケヤキの伐採を行った。

伐採箇所③、④、⑤：樹木医の調査の結果、幹の損傷により伐採の必要性があると判断され、3本のケヤキの伐採を行った。

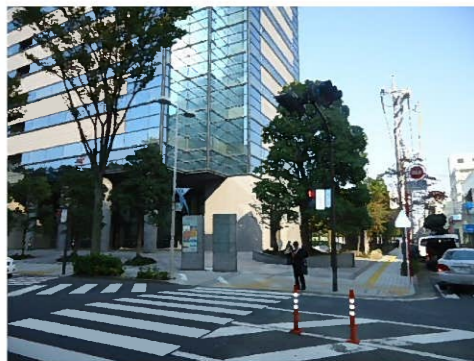
タワープレイス南東角の状況

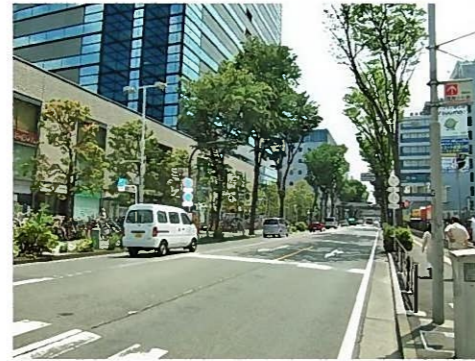
タワープレイス南側の状況
