# 街路樹の倒木への対応について

## 1 倒木の概要

### 1-1 倒木事故の概要

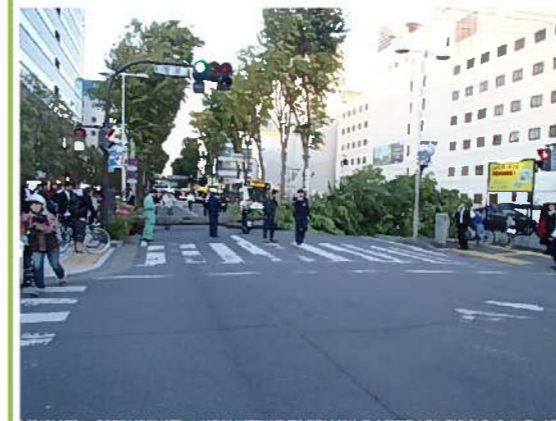
日時:平成25年5月7日午後6時ごろ  
 場所:中原区小杉1丁目403番地の川崎駅丸子線(南武沿線道路)の小杉町交差点  
 倒木状況:樹木により2車線を封鎖  
 復旧時刻:19:20(1時間20分間通行止め)  
 被害:帰宅時間中の交通機関の混乱  
 民有地駐車場のメッシュフェンス一部破損  
 横断防止柵の一部破損  
 ※人的被害は無

図1 倒木した直後の状況

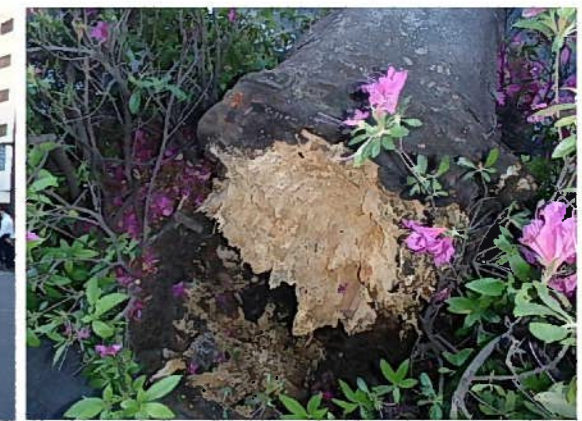
- ・樹種 ケヤキ 高さ約15m、目通り周(地上1.2mの幹の周囲)150cm
- ・樹齢 約40年(年輪より推定)
- ・樹木の外観は健全(着葉状況も良好)
- ・地盤面から50cmの位置にコフキサルノコシカケの子実体(キノコ)が発生していた

図2 倒木した根元の腐朽状況

当該路線は、植栽基盤が恵まれたものではないが、他の樹木の状態は良好なものが多い。倒木した樹木は、資料や現地目視から、極めて腐朽力が強い幹心材腐朽菌(コフキサルノコシカケ)に侵された材質腐朽病によるもので、樹木を支える物理的強度がなかったことが原因と判断された。

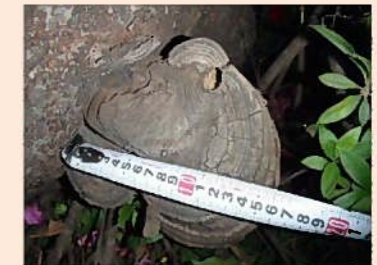
- ・ベッコウタケと並んで緑化樹木に最も多く発生し、倒木の原因となる。子実体が発生した時点で樹体内で菌による腐朽は進んでいる。
- ・多年生でチョコレート色の傘肉を有し、大量の胞子の飛散により傘の表面や周囲が粉を吹いたようになる。

図4 子実体(キノコ)

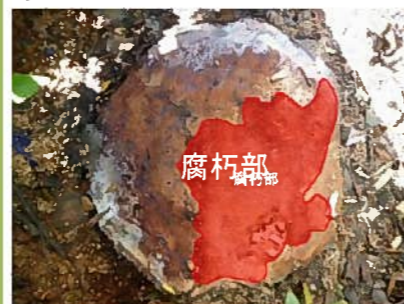
図6 切断面の腐朽状況 (腐朽率37%)

- ・5月16日 腐朽菌の子実体が発見された樹木を2本を伐採(伐採した樹木の切断面図6参照)
- ・5月31~6月1日 外観診断の結果を受け、3本を伐採
- ・5月16~8月2日 92本の上部を縮小する剪定を実施(剪定状況 図7参照)

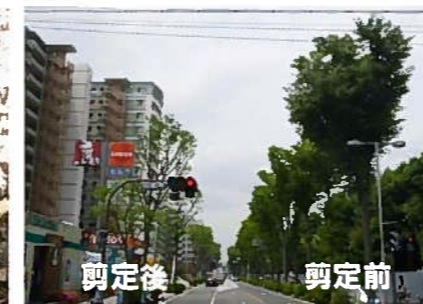
図7 剪定状況

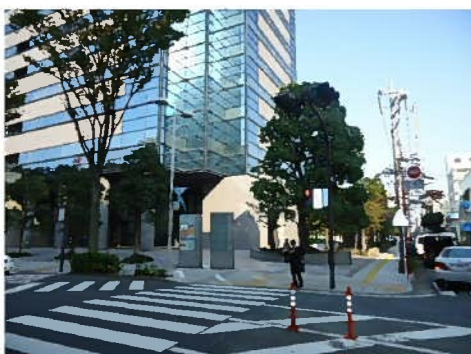
タワープレイス南東角の状況

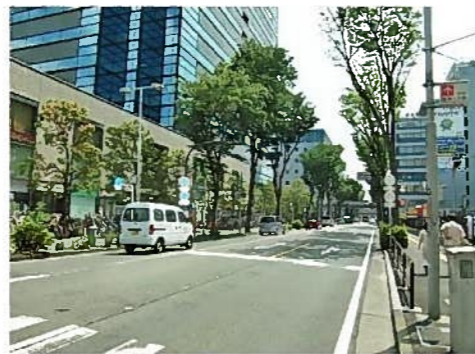
タワープレイス南側の状況
