まちづくり委員会資料

陳情第20号 麻生区上麻生、荒川建設地下室マンション建設工事の切土部
崩壊・土砂流出事故の原因究明と安全対策を求める陳情

現場の工事状況の写真

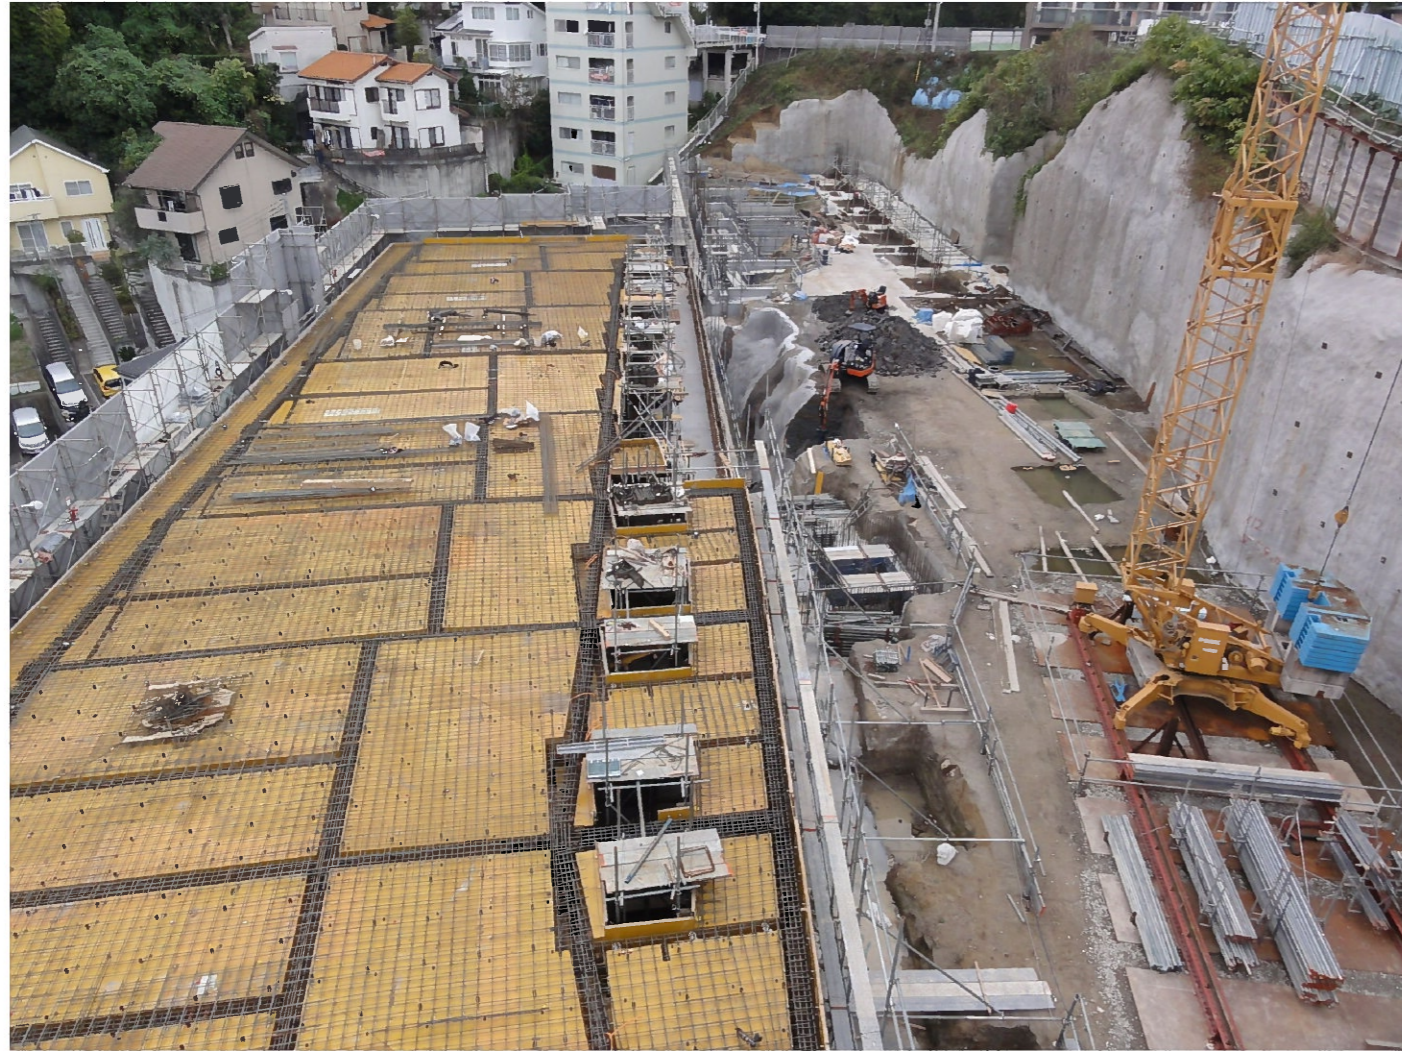
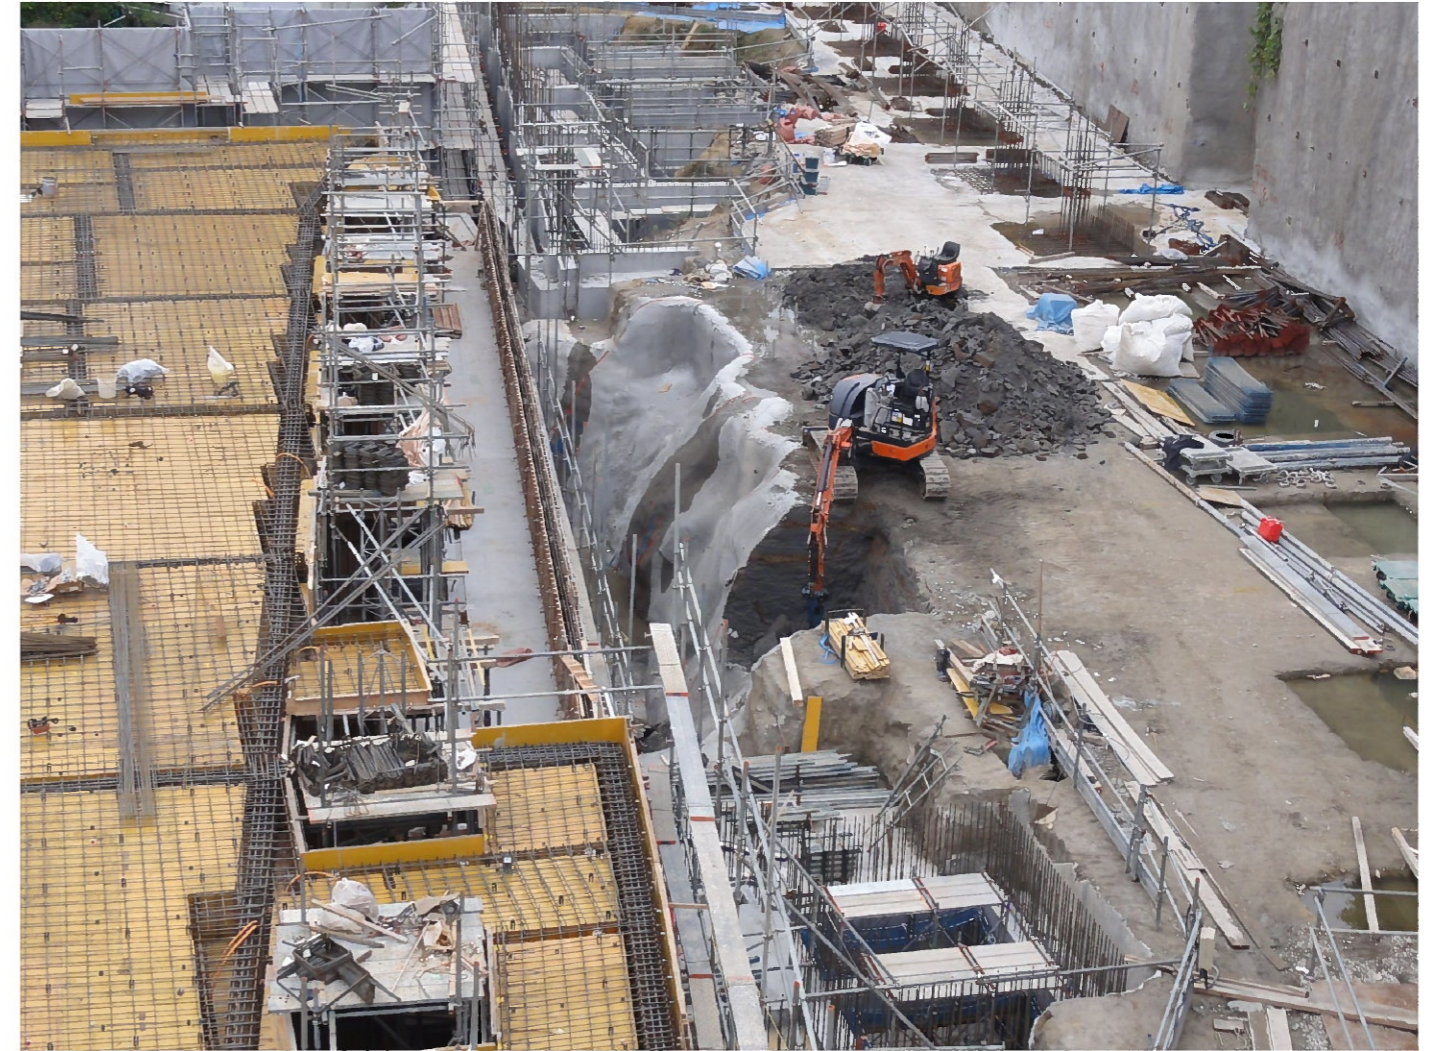
平成27年11月12日撮影

陳情項目	事業者の見解
1	<p>地質の専門家による事故原因究明</p> <p>切土部の同じ地層で連続して崩壊事故が起きるのは、地質上の基本的な原因があると思われま。住民が意見を求めた複数の専門家は、事業者及び行政とは異なる所見を示しています。専門家集団による原因究明を実現するよう議会の協力をお願いします。</p>	<p>今回の崩落は、今後モルタル吹付工を行う予定であった切土下部の砂層に、表面から雨水が浸入したことが原因と考えられる。</p> <p>山留工を専門に行っている施工業者から、今後崩落の心配はないとの意見が示されていることから、地質の専門家による事故原因究明の考えはないが、念のため、崩落部分上部の土砂を撤去し、当該土砂撤去部分と崩落部にモルタル吹付工とロックボルト工を施工した。</p>
2	<p>再発防止対策の指導と安全性の確認</p> <p>類似した事故が連続しているのは、再発防止策が不十分なまま工事が行われているのではないかと不安があります。市として、原因究明に即した適切な再発防止対策と安全確保につき事業者を厳しく指導するよう、議会の御協力をお願いします。</p>	<p>一部崩落の対策として、崩壊部の土砂の撤去やモルタル吹付工及びロックボルト工を施工するとともに、土砂流出については、仮調整池への流入経路の再確保や開発区域沿いへの土のうの設置による流出防止策を行った。</p> <p>現在ではマンション躯体工事が安全に進行し、既に4層階部まで立ち上がっており、切土部のほとんどを覆っていることもあり、崩落等の発生はない。</p>
3	<p>住民に対する説明</p> <p>上述の各項目に関し、住民の不安が除去されるまで誠意ある説明会を開催するよう事業者を指導してください。しかし、過去の経緯からすると事業者が指導に従うかどうか疑問です。行政の責任においてこの問題に関する全ての情報を住民に説明する場を持つよう、議会の協力をお願いします。</p>	<p>必要な再発防止策等を実施したことにより、既に崩落等の恐れが無いことから、説明等の必要は無いと考える。</p>
