健康福祉委員会資料

(消防局関係)

川崎区日進町簡易宿泊所火災原因調査結果について

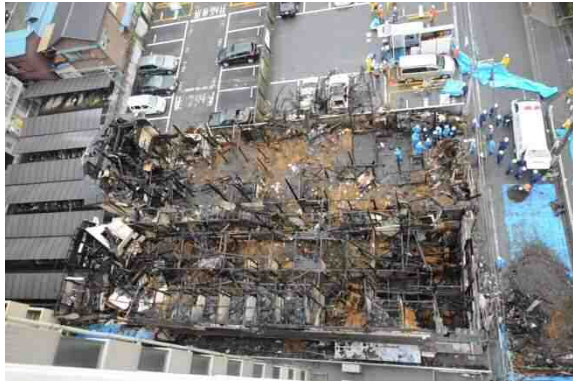
写真1 実況見分前

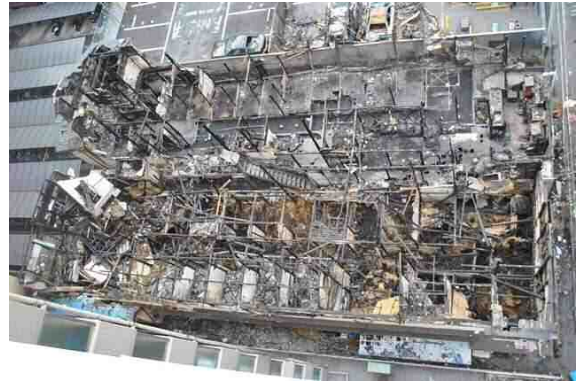
写真2 実況見分後

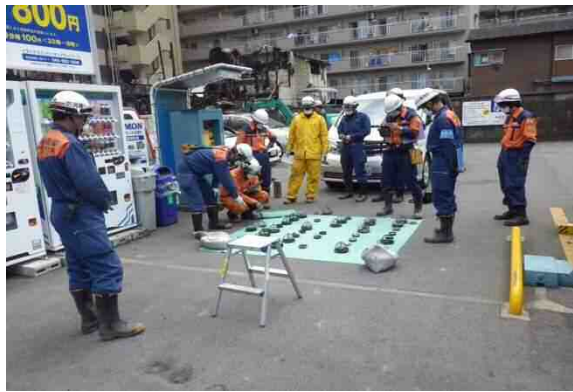
漏電や屋内配線等が起因する火災について、実況見分結果、消防用設備の試験及び各関係者の供述等から考察したところ、出火の可能性を否定

写真3 消防用設備の発掘（感知器）

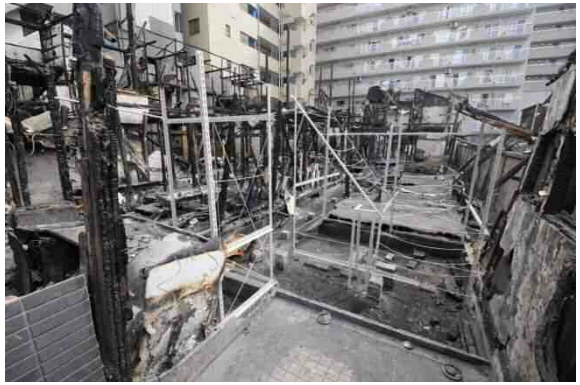
吉田屋1階ホール

写真4 出火箇所の復元（1階ホール）

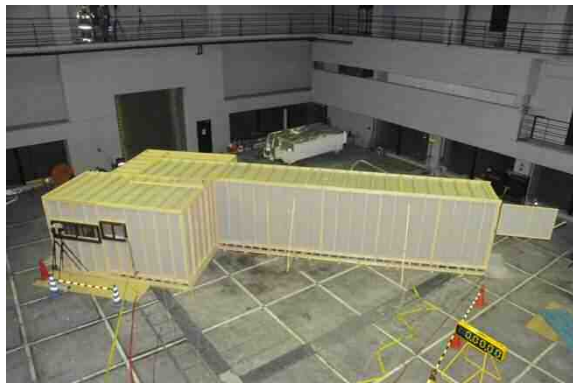
消防庁消防研究センターと合同で、吉田屋1階の必要区画を実大規模で再現し、大規模な燃焼実験を実施

写真5 燃烧実験建物（1階部分を再現）

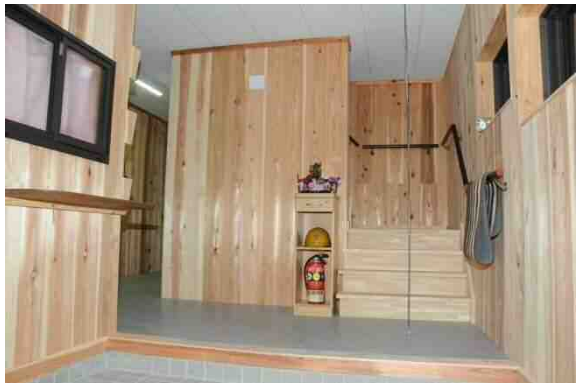
ア 出火箇所であるホールに火の気はなく、現場調査時にも火源は認められなかったこと。

エ ホール及び玄関より収去した残渣物からガソリンの成分を検出したこと。

写真6 ホール（出火箇所）

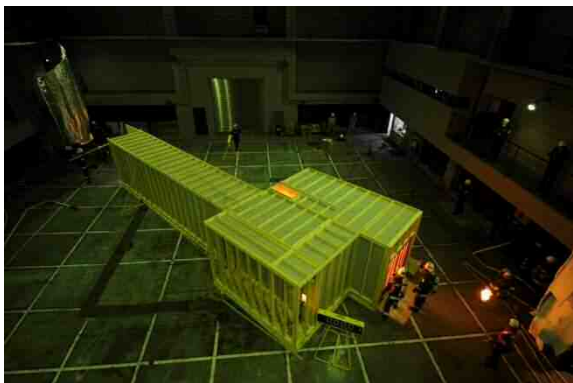
オ 吉田屋1階を再現して燃焼本実験（ホールにガソリンをまいて着火）を行った結果、時間経過や燃焼状況が火災発生時と一致したこと。

写真7 実験実施状況

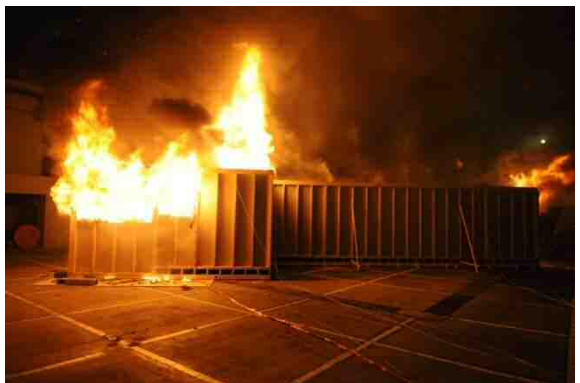
写真8 実験実施状況

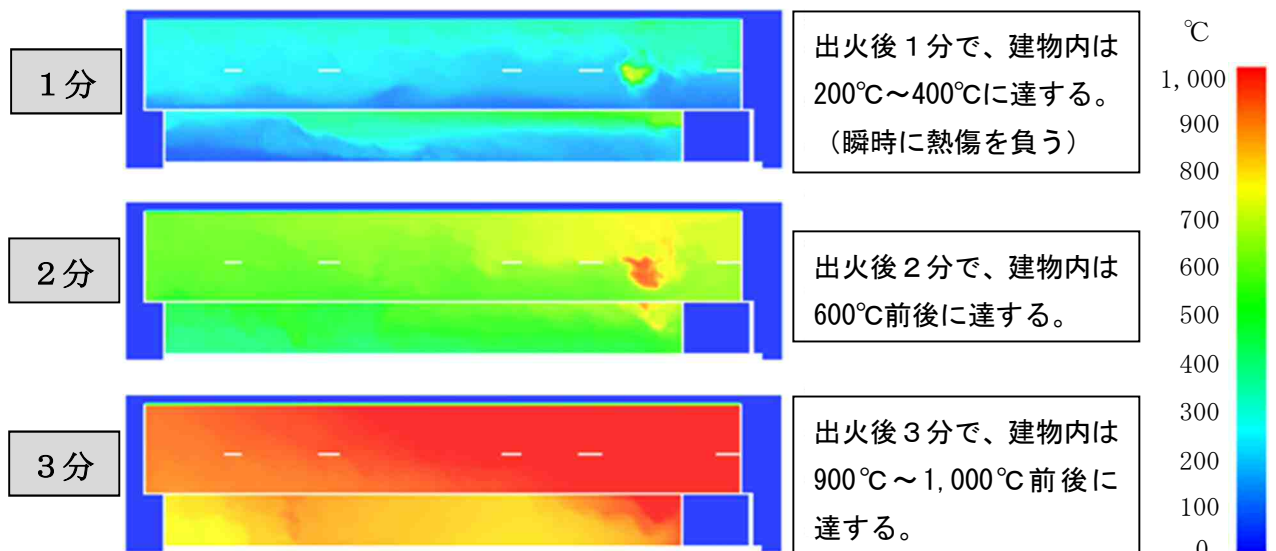
図 4

ガス温度分布(廊下中央断面)

出火後1分で「温度」、「煙の濃度」とともに避難限界に達する。

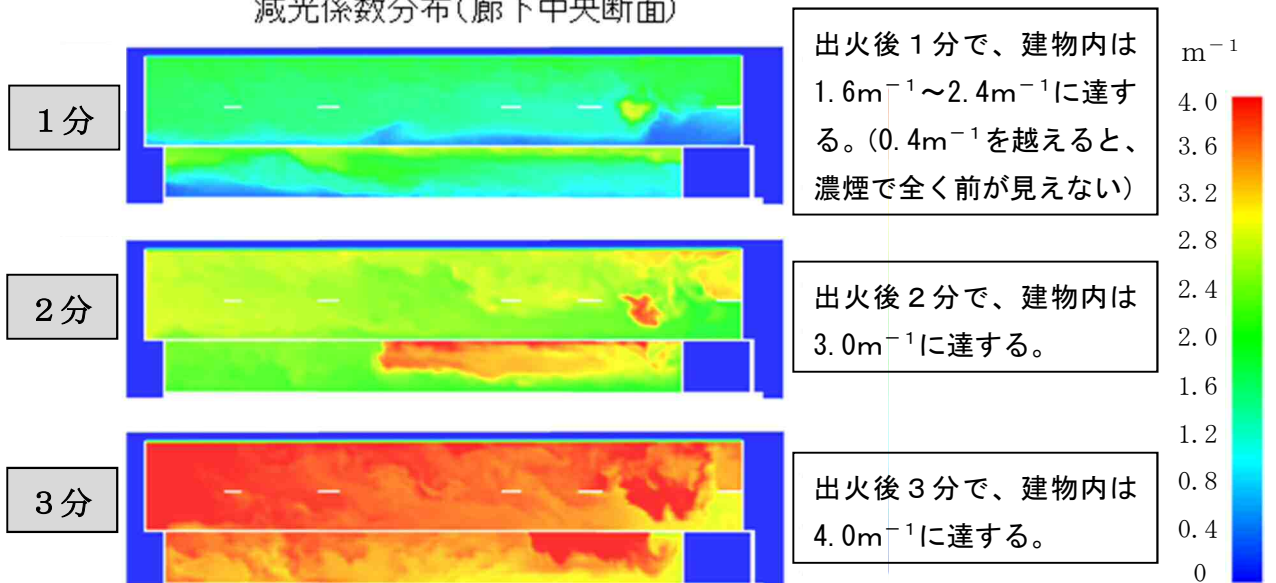
図 5

減光係数分布(廊下中央断面)
