まちづくり委員会資料

等々力硬式野球場について

建設緑政局

等々力硬式野球場改築工事について

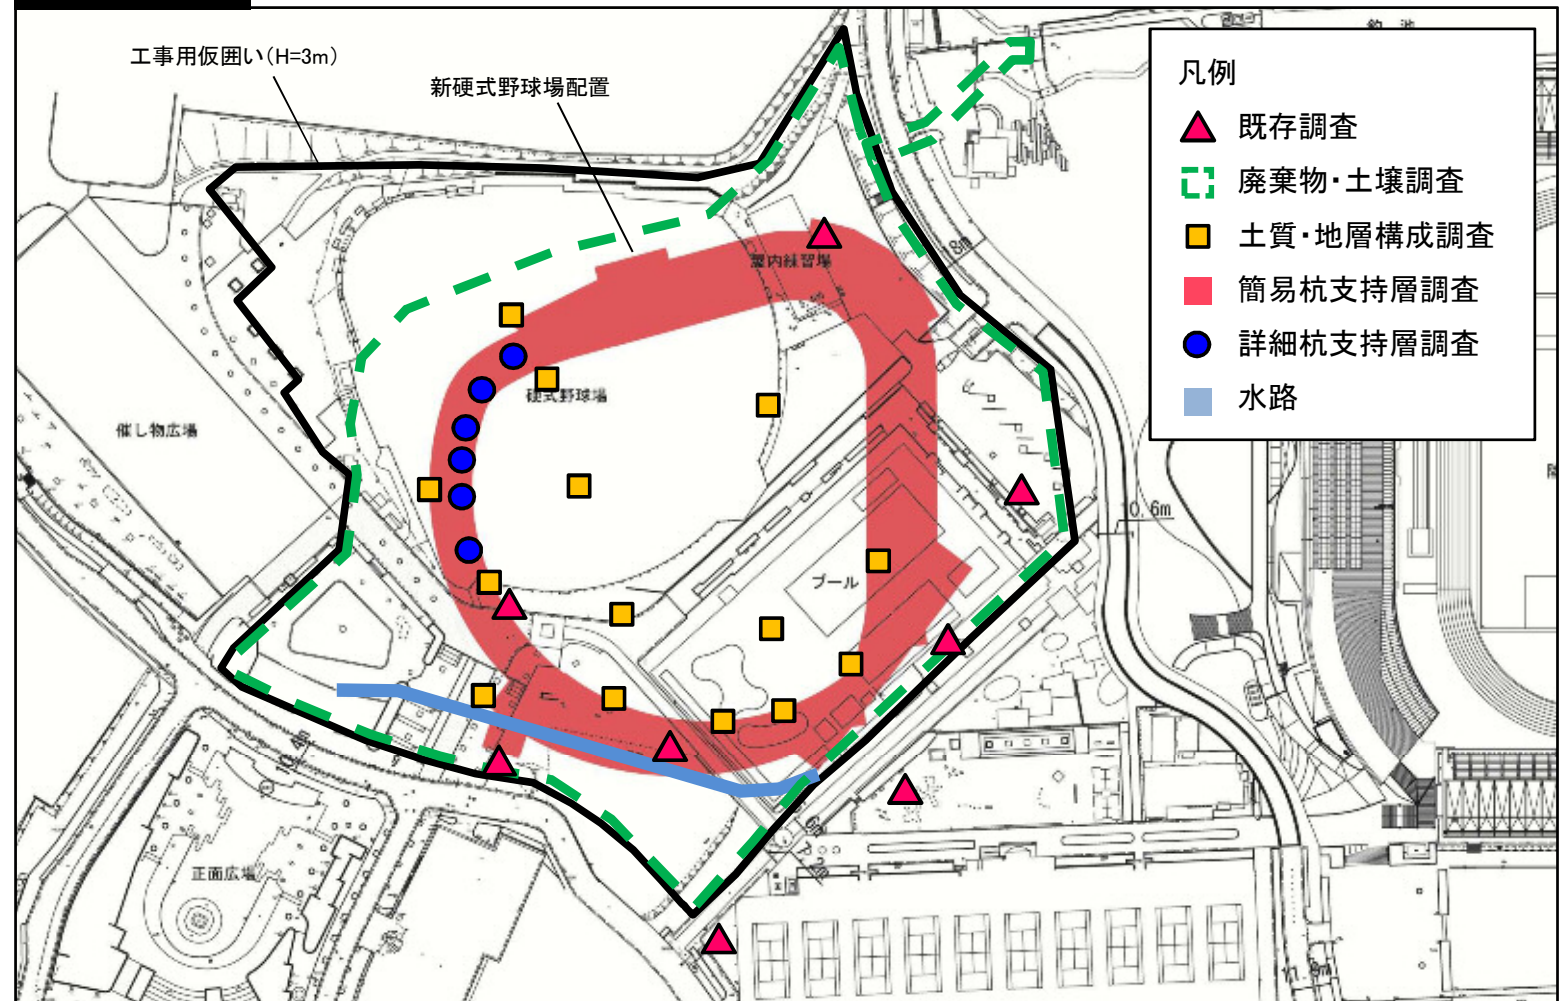
調査位置図

現場着手後の試掘調査において既存図面で確認できなかった水路が確認された。

既存調査では、埋土層が2.0m~4.5mの厚さであったが、今回調査にて埋土層が1.5m~6.0mと深く、地点によってばらつきがあることが判明した。

杭支持層調査により、場所によって杭支持層が既存調査に比べ1m~2m深いことが判明した。

⇒施工および沈下等長期的な観点から必要な範囲で地盤改良を行う。

⇒適切な杭長にて施工を行う。また影響する水路は解体を行う。

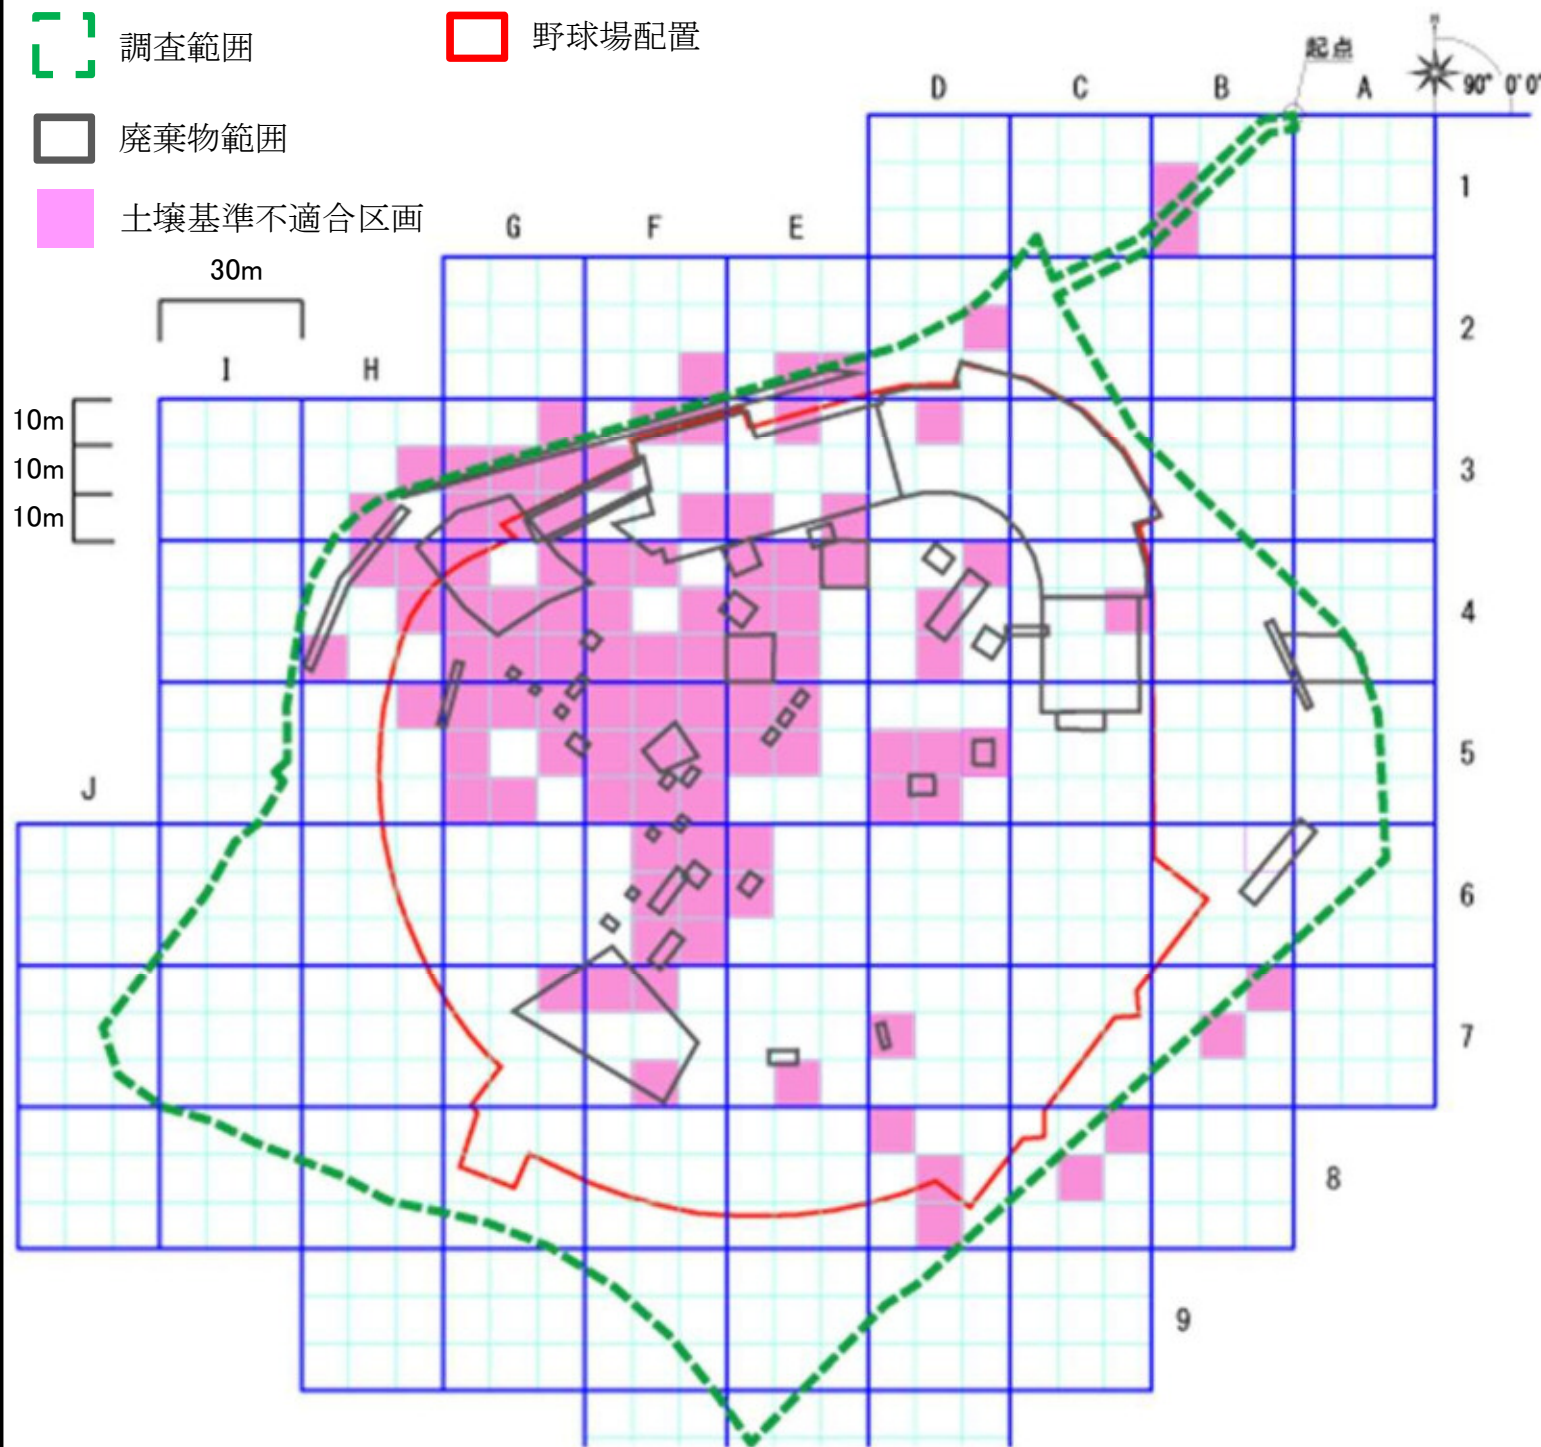
廃棄物調査: 硬式野球場改築工事の施工範囲において試掘調査を実施。

土壌調査: 埋土層にある廃棄物等による土壌への影響の調査を実施。

基準不適合特定有害物質	基準不適合区画数	最大濃度	基準濃度	最大深度
六価クロム(溶出)	2	5.6mg/L	0.05mg/L以下	3.0m
砒素(溶出)	72	0.088mg/L	0.01mg/L以下	7.0m
セレン(溶出)	4	0.056mg/L	0.01mg/L以下	6.0m
ふっ素(溶出)	30	3.7mg/L	0.8mg/L以下	6.0m
ほう素(溶出)	8	3.5mg/L	1mg/L以下	9.0m
鉛(含有)	4	770mg/kg	150mg/kg以下	2.0m
基準不適合面積	11,151.6㎡

⇒調査結果を踏まえた対策工事の検討を行い、適切に対策を行う。

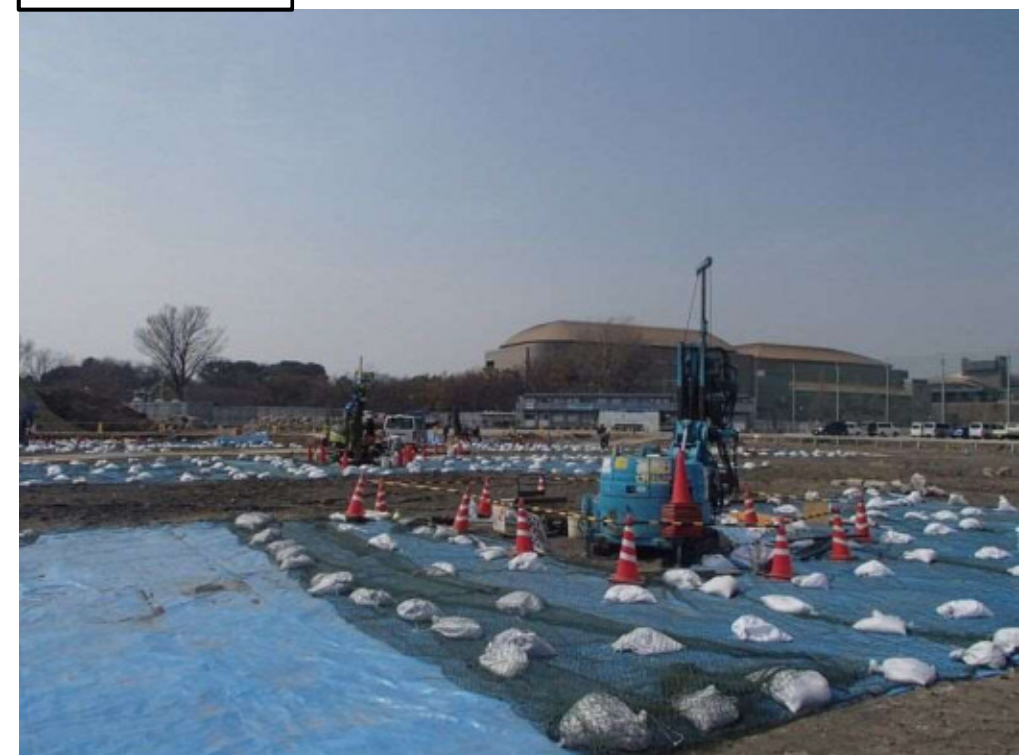
調査状況写真

平成29年3月30日調査状況
