平成29年11月議会定例会
広域水道常任委員会資料(抜粋)
(業務状況関係)

神奈川県内広域水道企業団

4 相模原ポンプ場導水ポンプ故障に伴う事故対応について

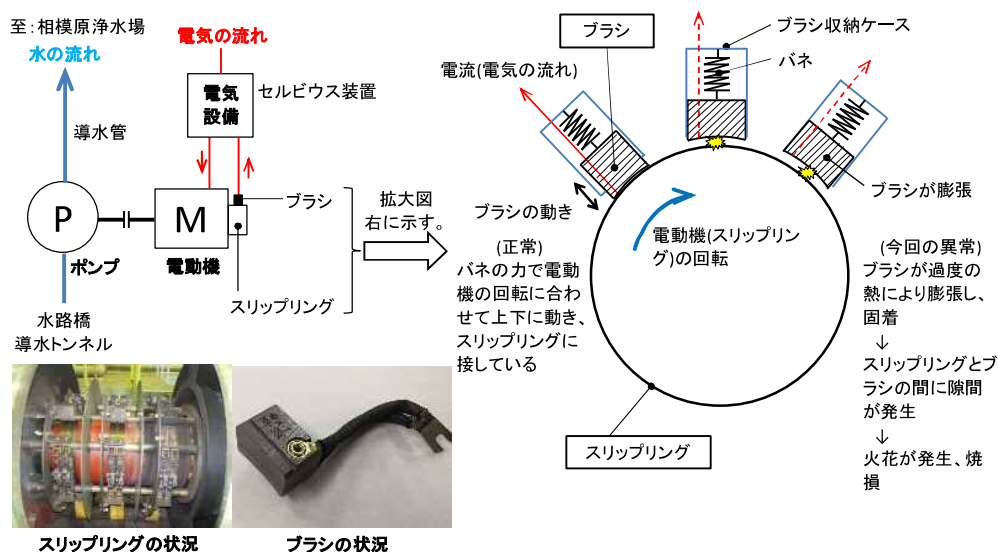
【図1. スリップリング焼損の概要図】

- 調査した結果、「ブラシ」の温度が最大で139度まで上昇しており、「ブラシ」の製造メーカーが性能を保証する値の130度を超過していることが分かりました。
- 過度の温度上昇により「ブラシ」が膨張し、図1に示すブラシ収納ケースと固着したことで、「スリップリング」と「ブラシ」の間に隙間が生じ、火花が発生して焼損したことが分かりました。

- この原因は、「ブラシ」の材質選定に誤りがあり、現状のポンプの運用には適さない材質の「ブラシ」を選定したことによるものです。

- 現在は、焼損した2台のポンプのうち1台が仮復旧し、また、電気設備が故障したポンプの仮復旧が完了しており、3台のポンプが稼働できる状態です。
- 再発防止に向け以下の対応を12月までに完了させ、ポンプ4台の体制に戻します。
 - ・焼損した2台のポンプは、「スリップリング」を新たに製作、交換します。
 - ・「スリップリング」のカバーに設置されている換気装置を、ポンプ4台とも改造し、「ブラシ」の冷却効率を高めます。
 - ・「ブラシ」は、発熱が少なく運用に適した材質にポンプ4台とも変更します。
 - ・「セルビウス装置」の「ヒューズ」は、容量の大きい仕様にポンプ4台とも交換します。
- 今後は、再発防止に努めるとともに、故障に関する費用等の負担について、製造メーカーと協議を進めます。

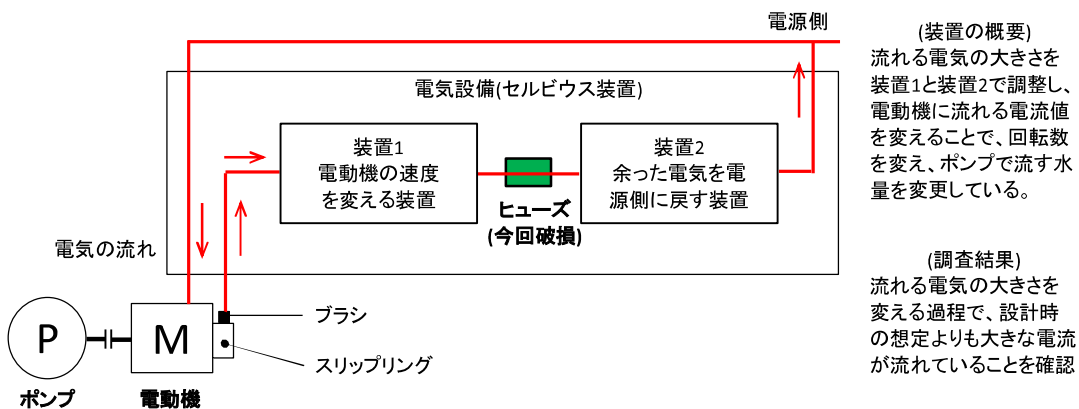
【図2. 電気設備故障の概要図】

- 電気設備については、流れる電流値の波形を確認したところ、設計時の想定より、大きな電流が流れていることが確認でき、図2に示す装置2を保護するための「ヒューズ」の熱疲労と劣化が徐々に進行し、溶断したことが分かりました。
- この原因は、「ヒューズ」の容量検討に誤りがあり、装置に適さない「ヒューズ」を選定したことによるものです。
