令和元年東日本台風における市民ミュージアムの対応に係る
検証報告書(案)
概要版

令和2(2020)年4月

川崎市

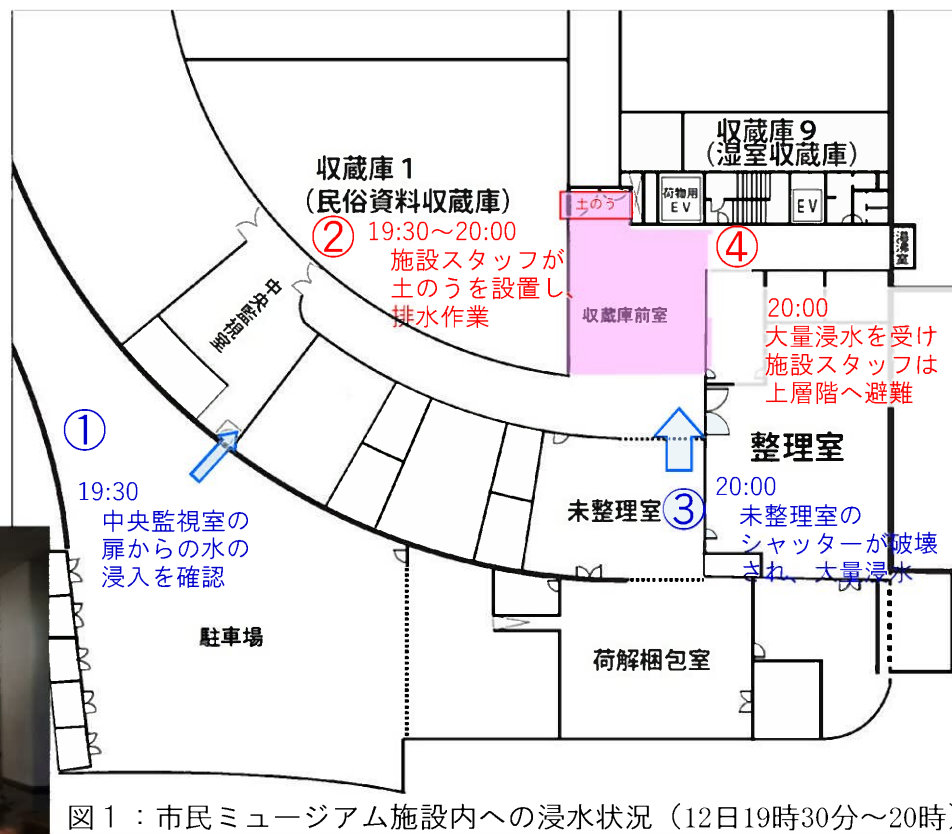
図1：市民ミュージアム施設内への浸水状況（12日19時30分～20時）

10月12日19時30分頃、駐車場から中央監視室への水の浸入を確認(右図①)。これを受け、収蔵庫入り口に土のう設置等の対策を実施(②)。20時頃に未整理室と収蔵庫前室との間にあるシャッターが破壊され大量の水が浸入し(③)、収蔵庫前通路にて排水作業を行っていた施設スタッフの太ももの高さまで水位が急激に上昇したため、作業を中断して上層階に避難した(④)。

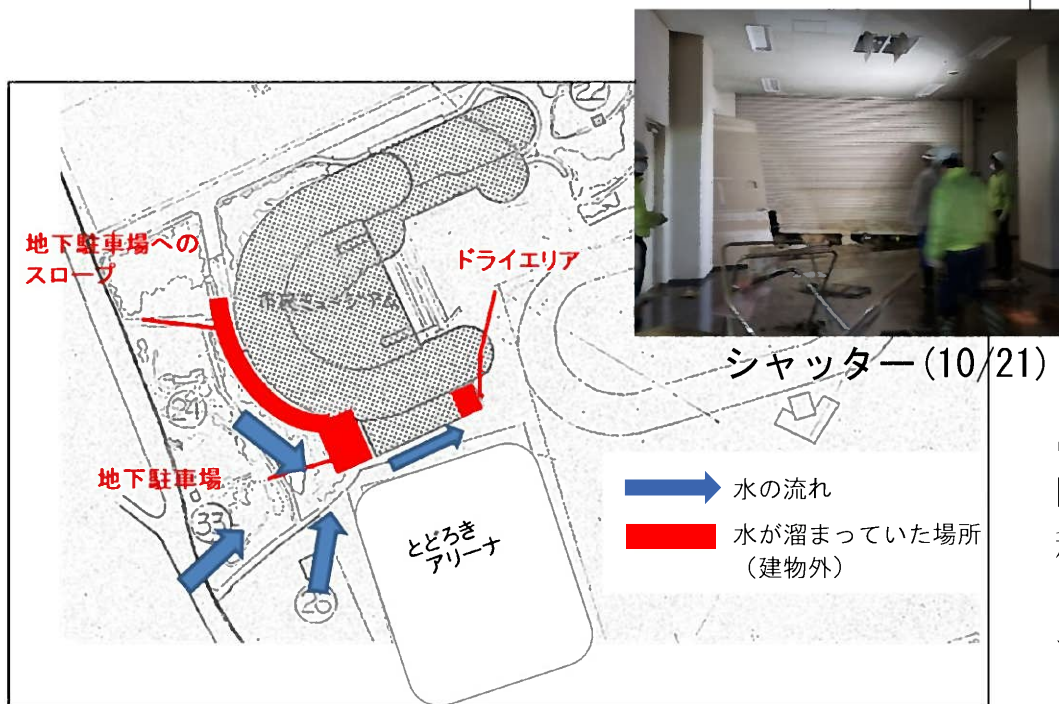
図2：市民ミュージアム敷地への浸水状況

その後、21時40分頃に全館停電が発生。水位はその後さらに上昇を続け、24時(10月13日0時)頃には、未整理室では地階床面から3.24m程度まで上昇した。

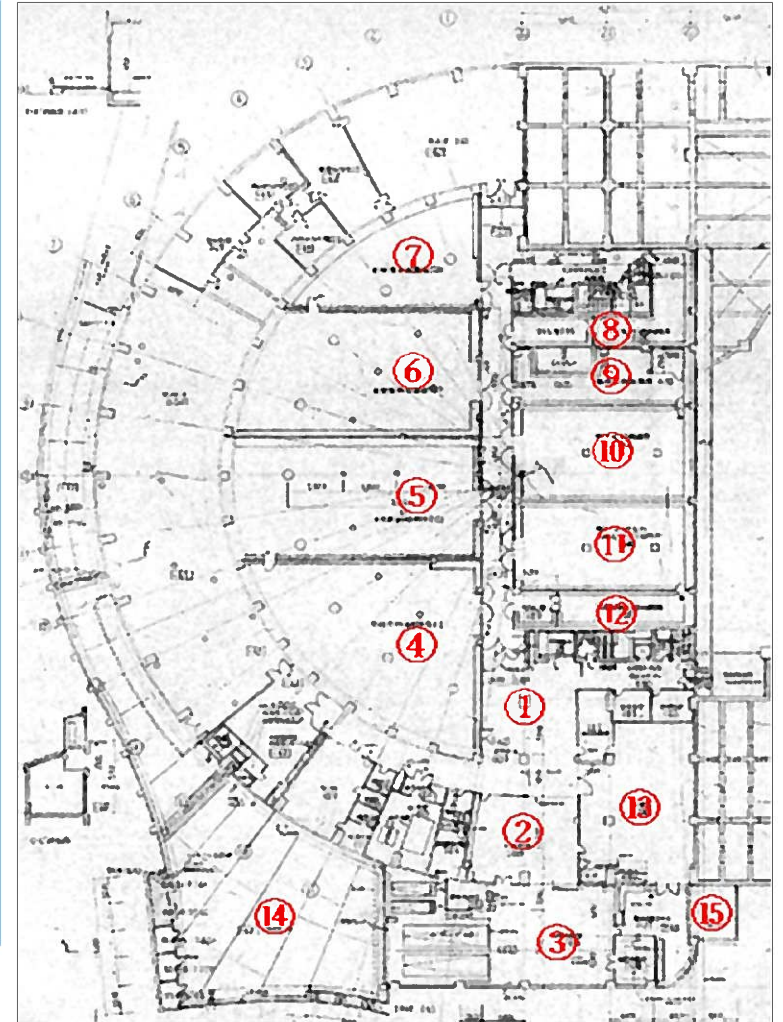
図3 : 市民ミュージアム地階各室の位置

- ① 収蔵庫の前室 : 2.74m
- ② 未整理室 : 3.24m
- ③ 荷解梱包室 : 3.24m
- ④ 第1収蔵庫 : 2.44m
- ⑤ 第2収蔵庫 : 2.50m
- ⑥ 第3収蔵庫 : 2.55m
- ⑦ 第4収蔵庫 : 2.48m
- ⑧ 第5収蔵庫 : 2.45m
- ⑨ 第6収蔵庫 : 2.23m
- ⑩ 第7収蔵庫 : 1.95m
- ⑪ 第8収蔵庫 : 2.55m
- ⑫ 第9収蔵庫 : 2.40m
- ⑬ 整理室 : 3.00m
- ⑭ 駐車場 : 3.60m
- ⑮ ドライエリア : 3.40m

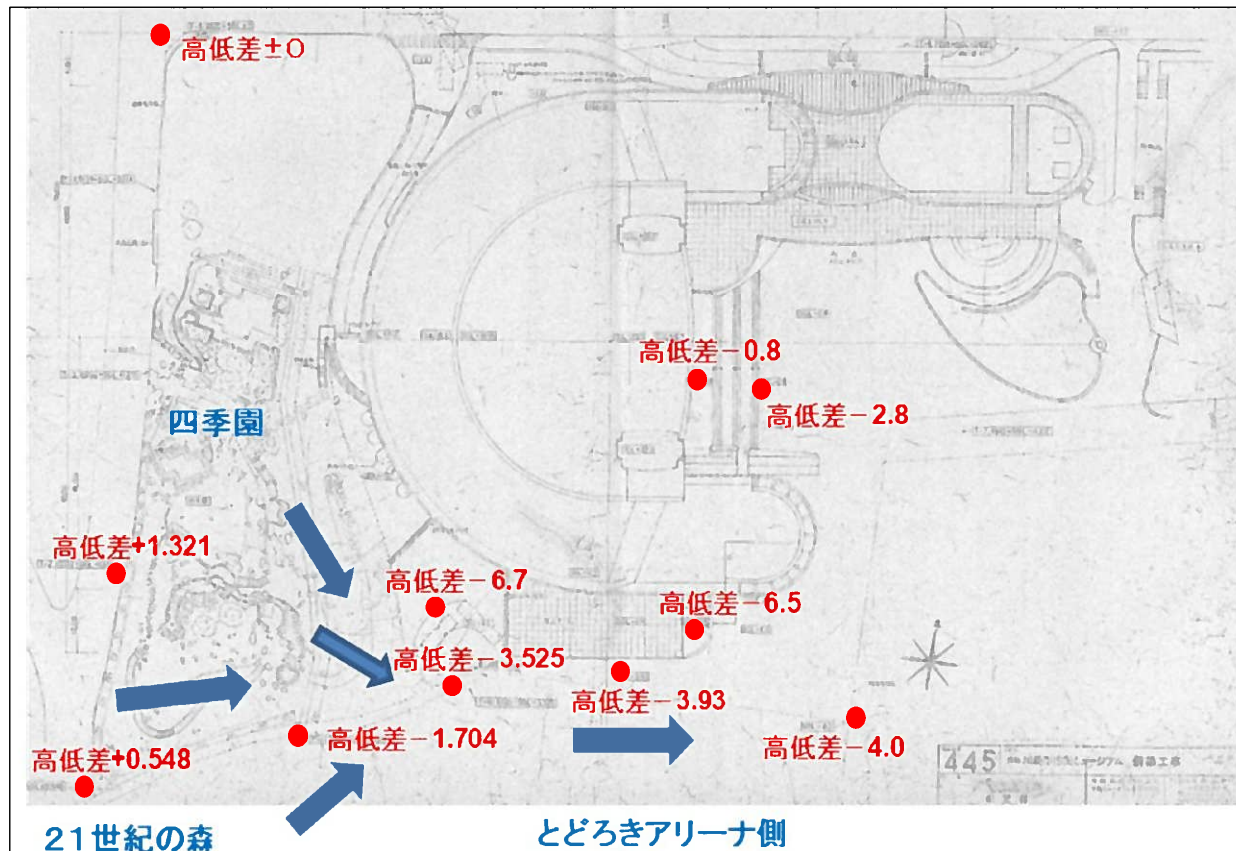
図4：市民ミュージアム敷地への浸水方向と周辺の高低差

13日0時30分頃、スタッフが目視で確認したところ、市民ミュージアムへの水は主として、南側に立地するとどろきアリーナや、南西側から流れてきており、これらの施設より低い位置にある市民ミュージアム側に流れ、地階と同じ高さにあった駐車場及びドライエリアで水を受ける形となっていた。スタッフによれば、水は「滝のような音」を出して地階に落ちていたとのことである。また、とどろきアリーナ等に流れている水は、これらの施設からさらに南西の道路側から流れてきていることを確認した。

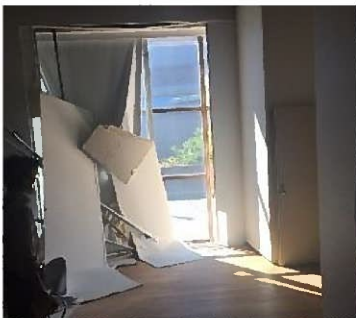
企画展示室2内部の可動壁
(10/13)

場所	内容
企画展示室2 (建物2階)	<ul style="list-style-type: none"> ・展示室内から建物外部に繋がる扉が破損 ・展示室内の可動壁の一部が破損
外壁	<ul style="list-style-type: none"> ・外壁パネルの一部が剥離

今回の台風でも、内水氾濫の要素を除くと、建物周辺への降雨による直接の被害は生じていない。強風に関しては、事前に行った強風飛散対策では被害は生じなかったが、外壁パネルの剥離と企画展示室2の外扉破損があった。これらの被害に対しては、立入禁止区域の設置や応急処置が取られた(その後、11月5日補修工事が完了)。

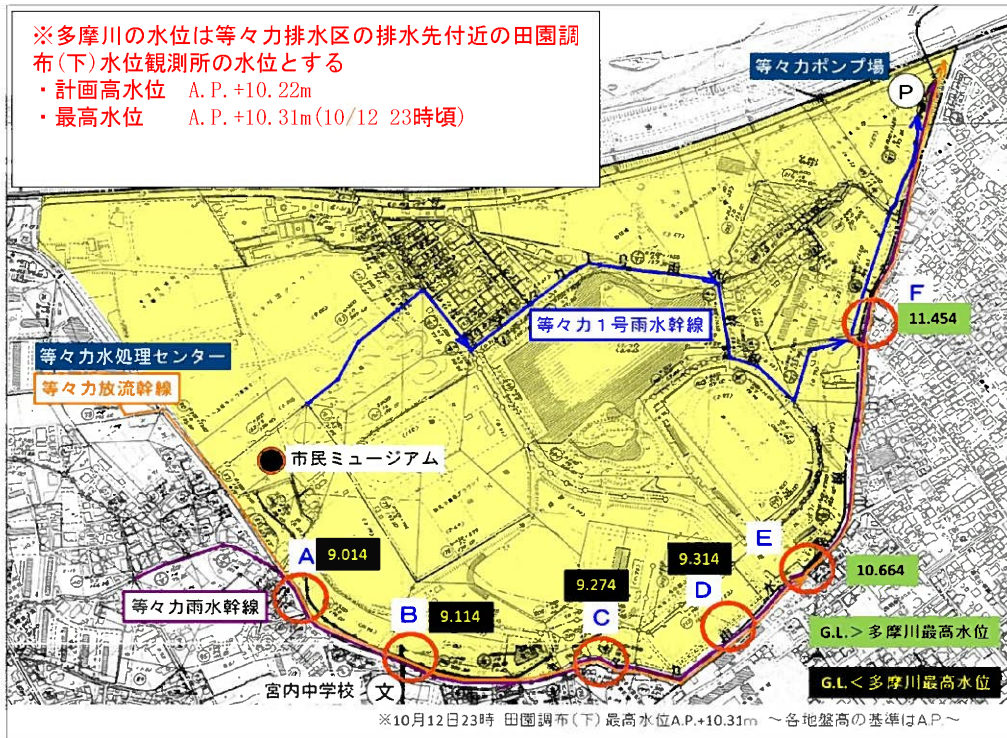
図5：等々力雨水幹線（自然流下）における主なマンホール地盤高

市民ミュージアムが位置する等々力緑地の浸水の原因は、多摩川が計画高水位を超える過去にない水位となったことなどにより、放流渠から多摩川へ排水される量が減り、その影響として自然排水区域内にある地盤高の低いマンホールなどから溢水したものと考えられる。

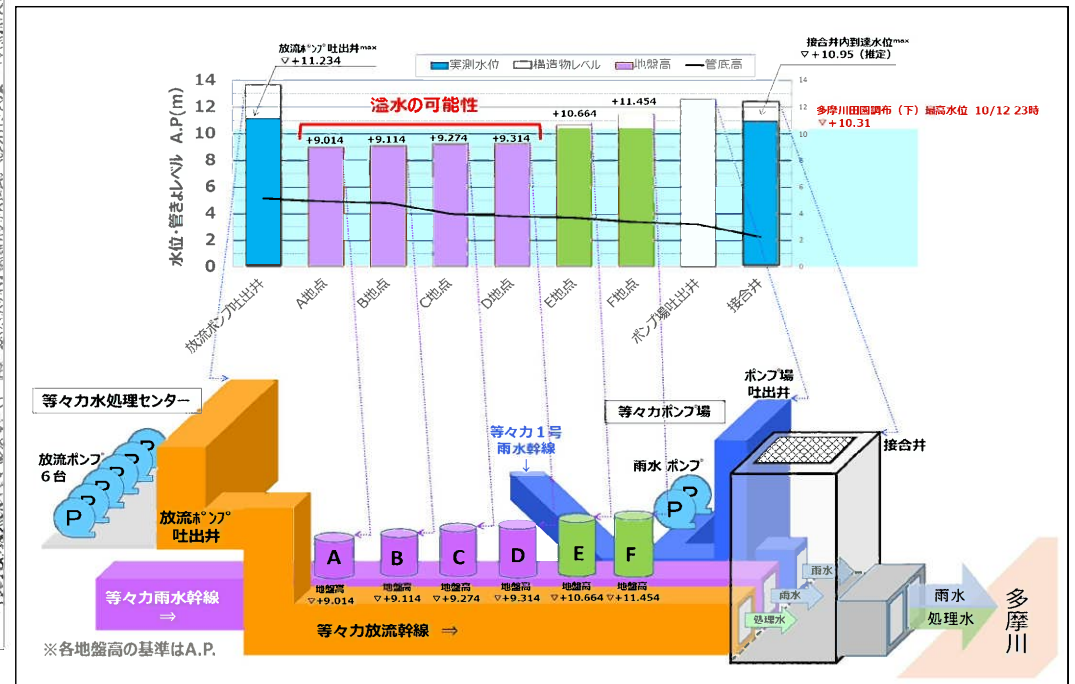
図6：多摩川水位と等々力緑地周辺の地盤高の関係

多摩川の過去に例のない水位上昇に伴い、等々力排水区内の自然排水区域の幹線の流下
が滞るなどにより、地盤高の低いマンホールなどから溢水したものであり、さらにその水がより低
い位置にある市民ミュージアムに大量に流れ込んだことが、今回の浸水の原因と考えられる。
