## 1 令和元年東日本台風の概要

## 2 被害の概要

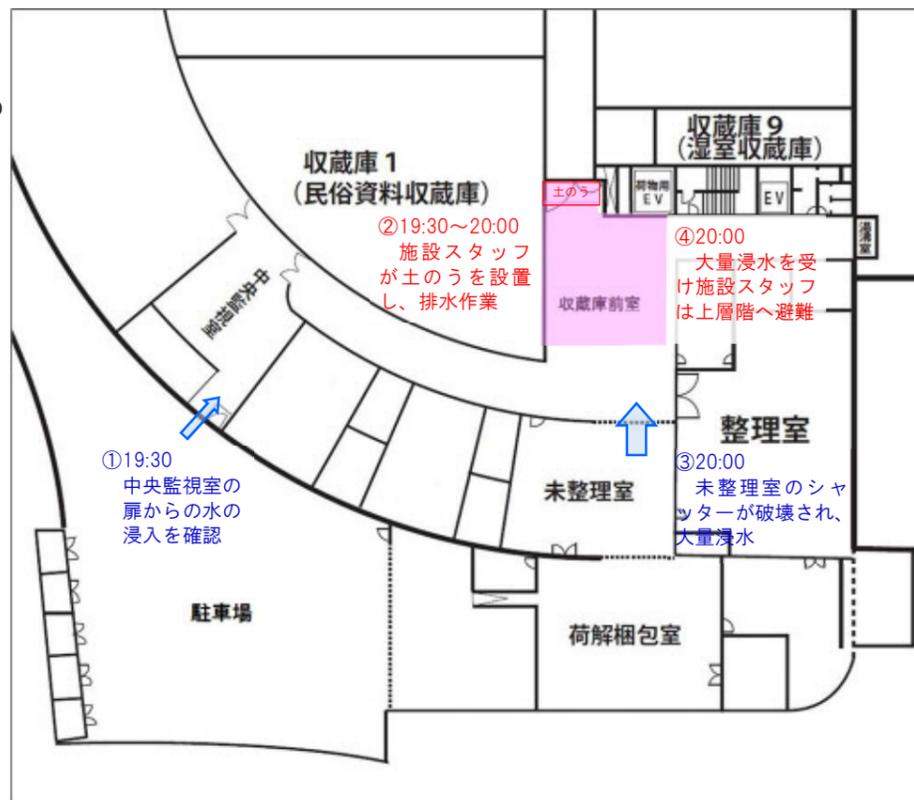
市民ミュージアム施設内への  
浸水状況  
（10月12日  
19時30分～20時）

10月12日19時30分頃、駐車場から地階中央監視室への水の浸入を確認した。（下図①）

これを受け、地階にある収蔵庫への浸水を防ぐため、収蔵庫入り口に土のう設置等の対策を実施した（②）。

20時頃に未整理室と収蔵庫前室との間にあるシャッターが破壊されたことにより大量の水が浸入し（③）、収蔵庫前通路にて排水作業を行っていた施設スタッフの太ももの高さまで水位が急激に上昇したため、作業を中断して上層階に避難した（④）。

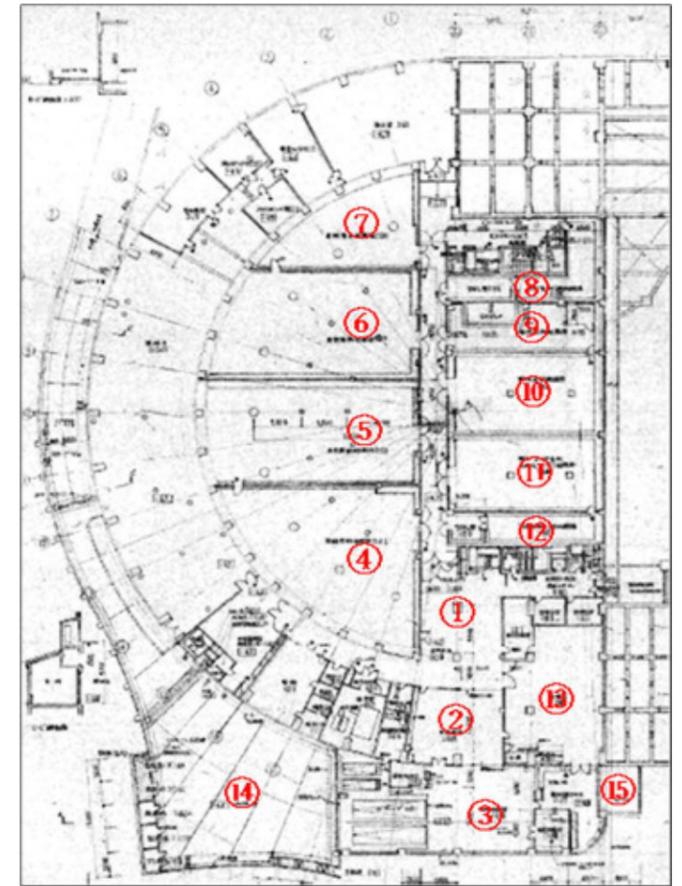
荷解梱包室  
（10/21）

計測日	10月29日
計測方法	床面から壁の汚れ又は水跡までの高さを計測
① 収蔵庫の前室	2.74m
② 未整理室	3.24m
③ 荷解梱包室	3.24m
④ 第1収蔵庫	2.44m
⑤ 第2収蔵庫	2.50m
⑥ 第3収蔵庫	2.55m
⑦ 第4収蔵庫	2.48m
⑧ 第5収蔵庫	2.45m
⑨ 第6収蔵庫	2.23m
⑩ 第7収蔵庫	1.95m
⑪ 第8収蔵庫	2.55m
⑫ 第9収蔵庫	2.40m
⑬ 整理室	3.00m
⑭ 駐車場	3.60m
⑮ ドライエリア	3.40m
（※位置は右図を参照）

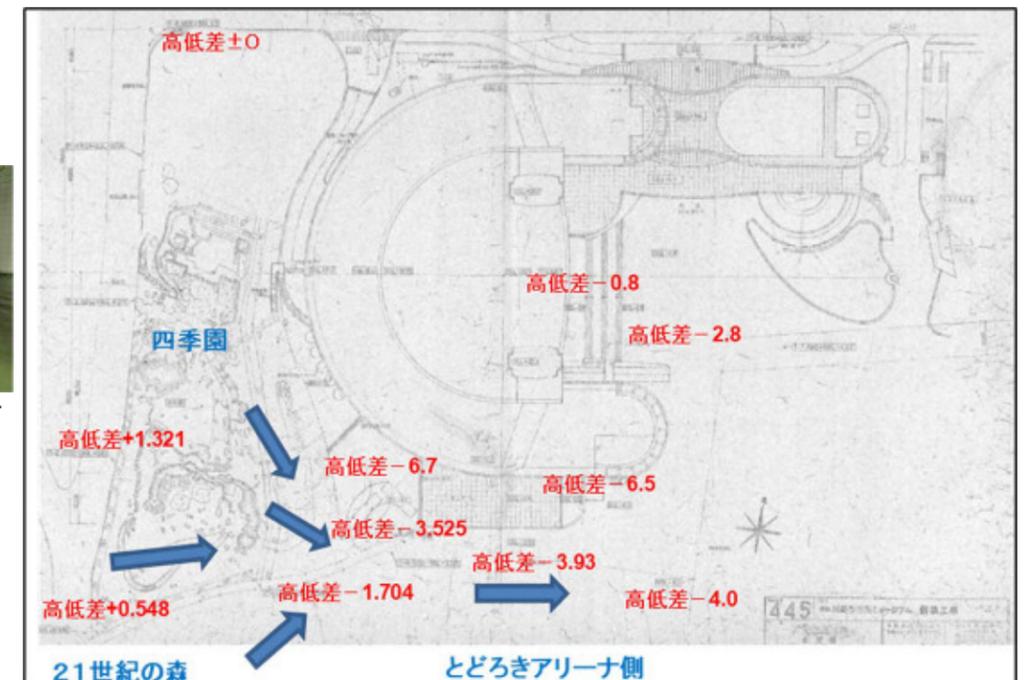
ミュージアム、アリーナ  
間の通路（10/13）

13日0時30分頃、スタッフが目視で確認したところ、市民ミュージアムへの水は主として、南側に立地するとどろきアリーナや、南西側から流れてきており、これらの施設より低い位置にある市民ミュージアム側に流れ、地階と同じ高さにあった駐車場及びドライエリアで水を受ける形となっていた。

市民ミュージアム敷地への浸水方向と周辺の高低差

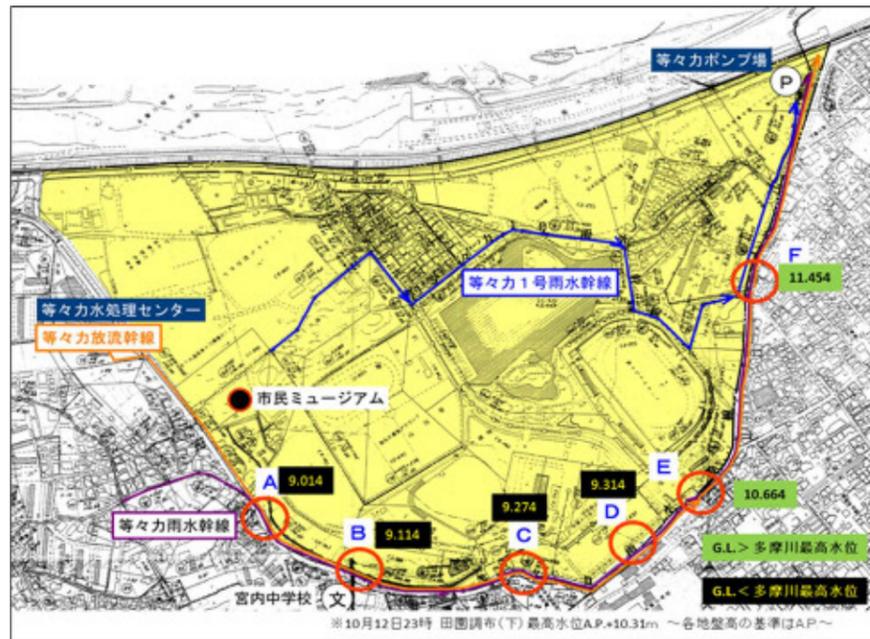
等々力雨水幹線（自然流下）における主なマンホール地盤高 上下水道局

市民ミュージアムが位置する等々力緑地の浸水の原因は、多摩川が計画高水位を超える過去にない水位となったことなどにより、放流渠から多摩川へ排水される量が減り、その影響として自然排水区域内にある地盤高の低いマンホールなどから溢水したものの（内水氾濫）と考えられている。

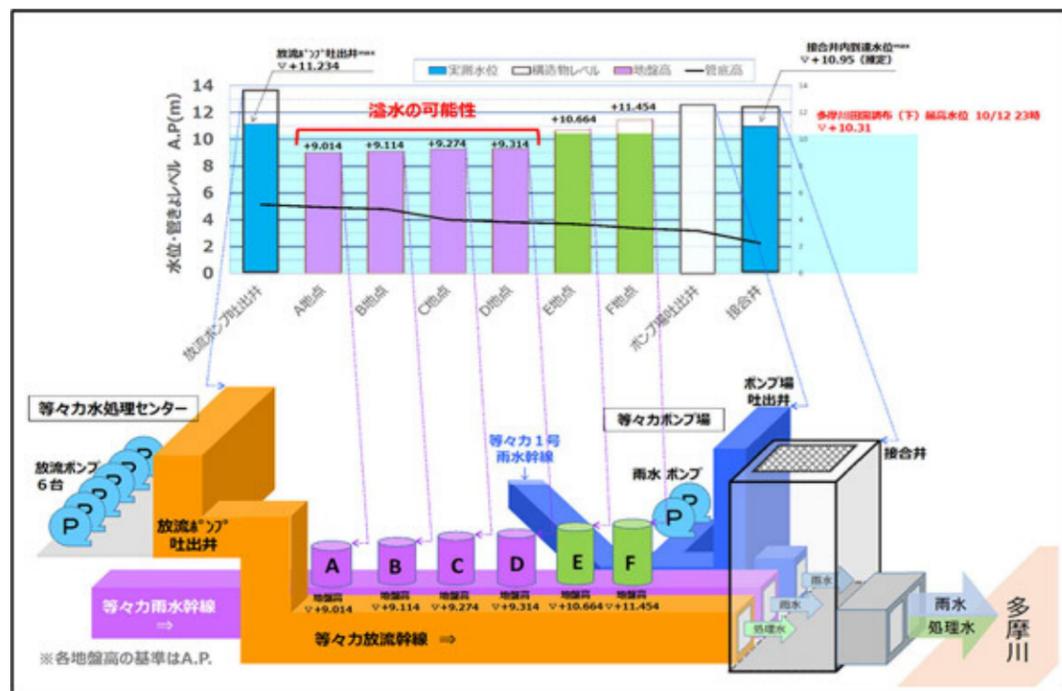
多摩川水位と等々力緑地周辺の地盤高の関係 上下水道局

**溢水の原因となった放流渠の排水能力**  
 ・河川水位が低く放流量が最大であった10月12日16時頃の放流渠の排水量は約18m<sup>3</sup>/s  
 ・河川水位がピークとなる10月12日23時頃には約8.1m<sup>3</sup>/sまで低下(約55%低下)
