6.2 試掘状況現場写真記録

試掘 No. あ

現場写真記録

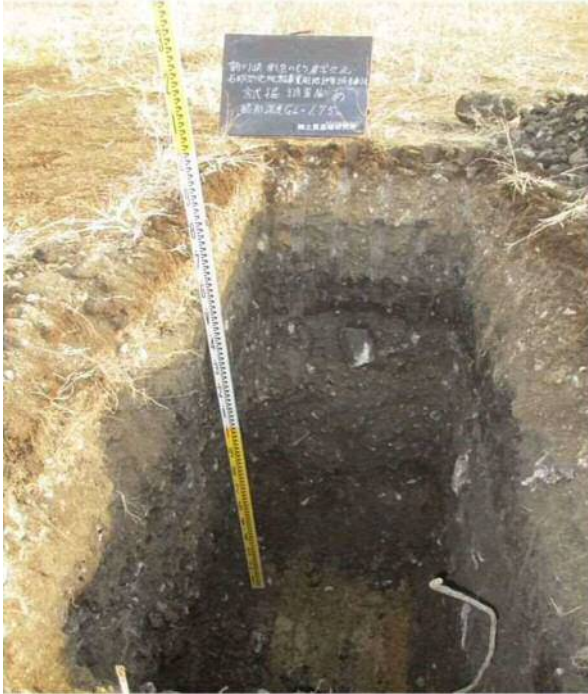
全景(東側面)

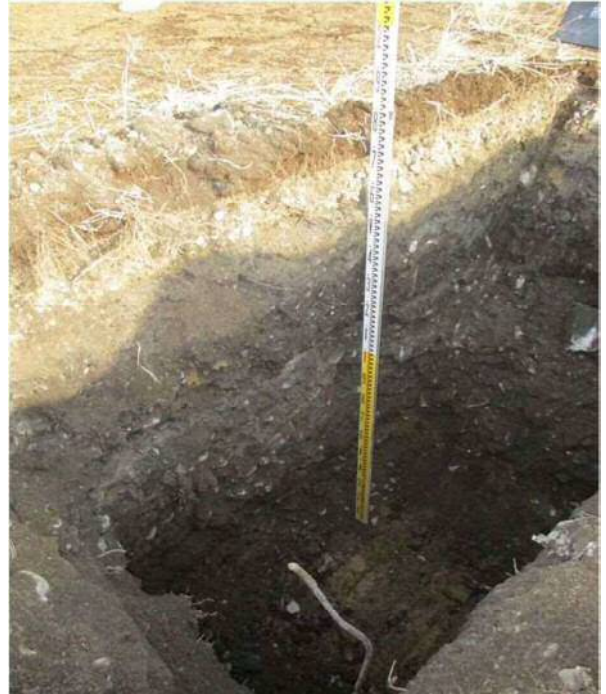
南側面
GL-1m付近に鉄筋あり

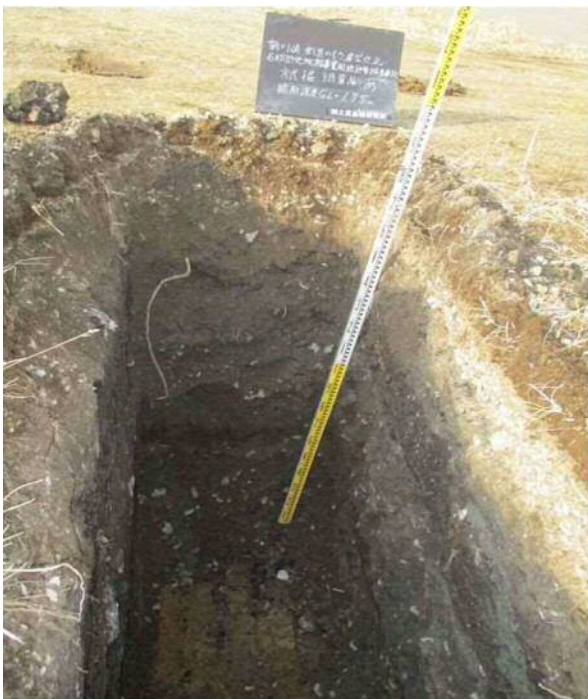
西側面

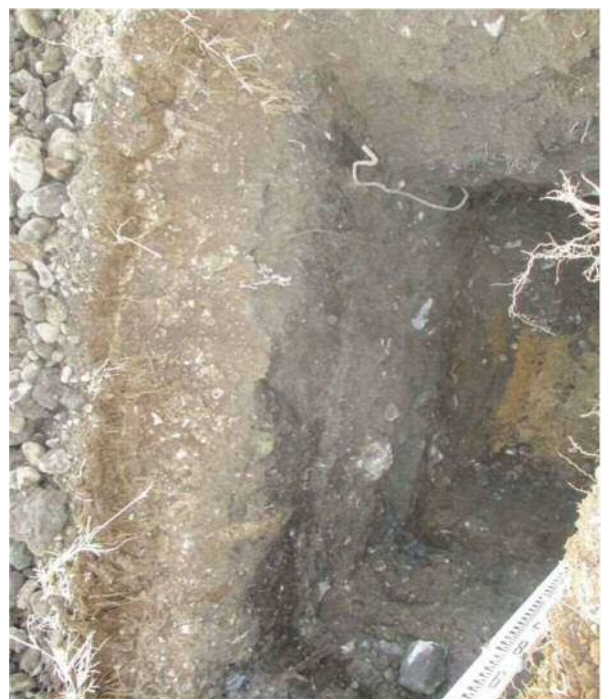
北側面

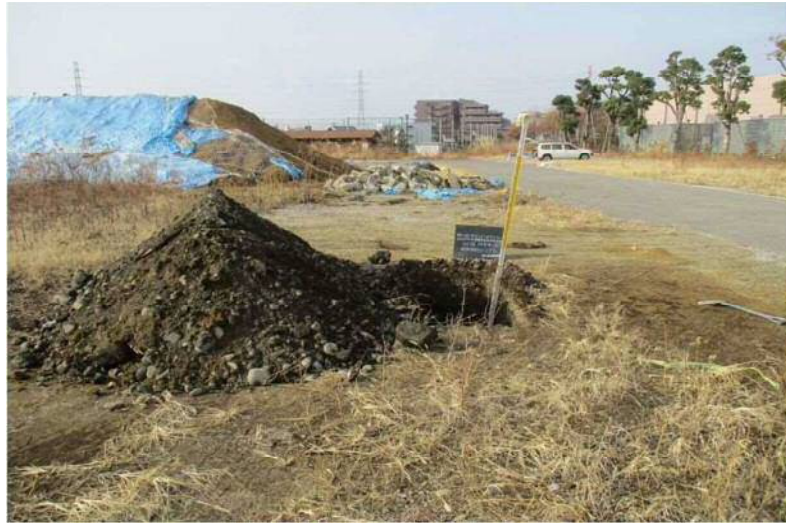
全景

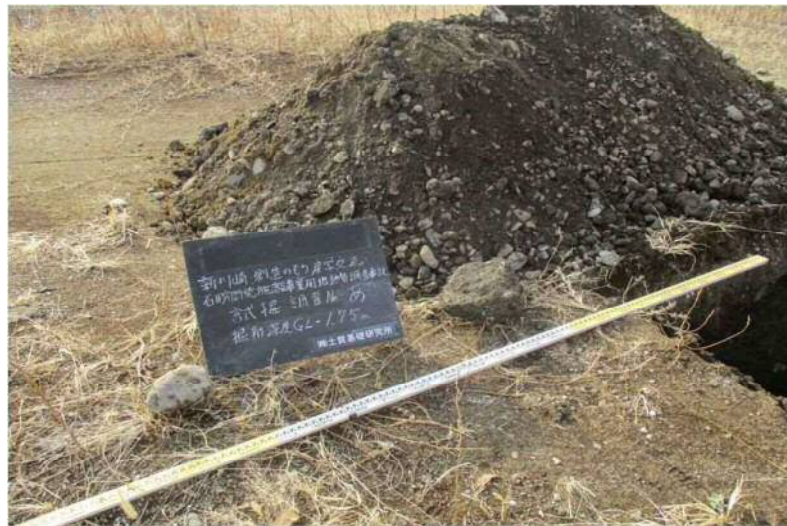
掘削土

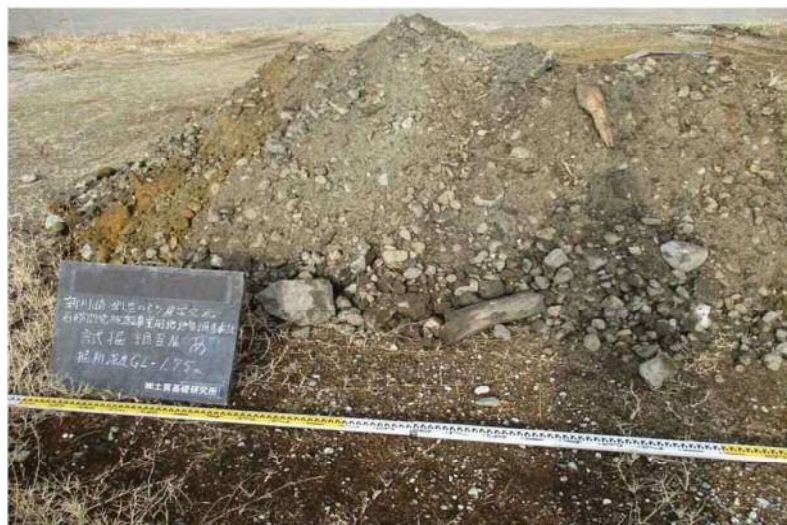
掘削土

コンクリート片 30cm、丸太 ϕ 10cmあり

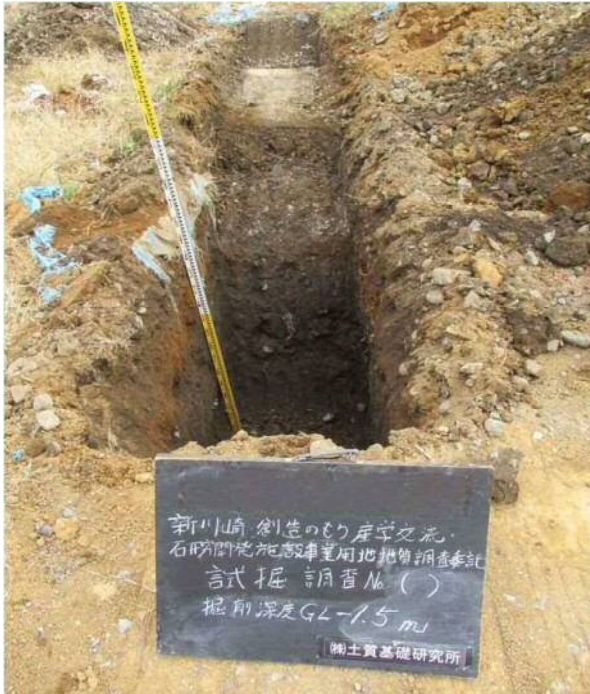
全景(東方向)

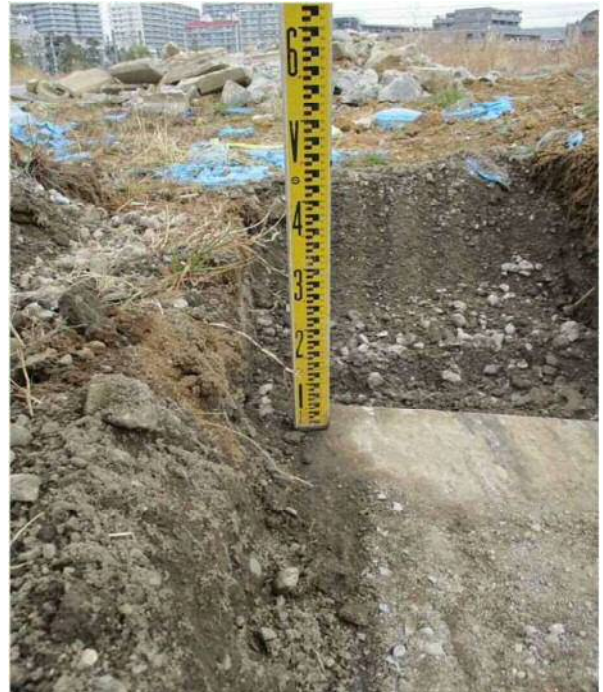
鉄板

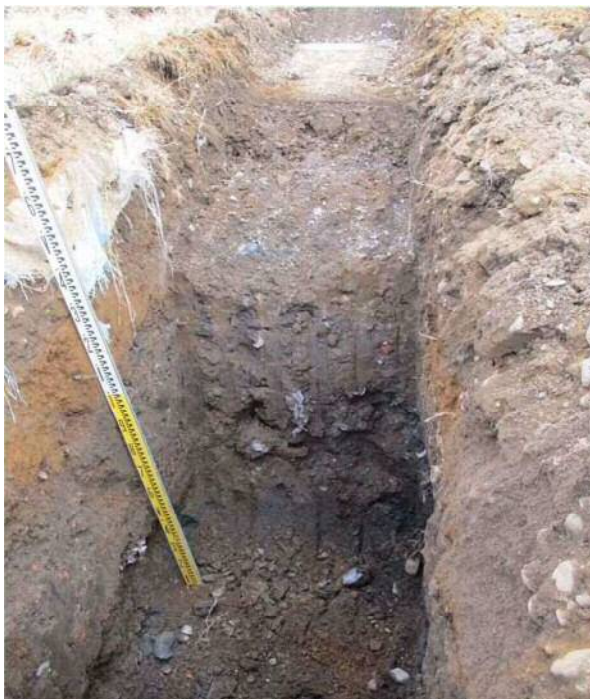
東側(鉄板の下は改良土)

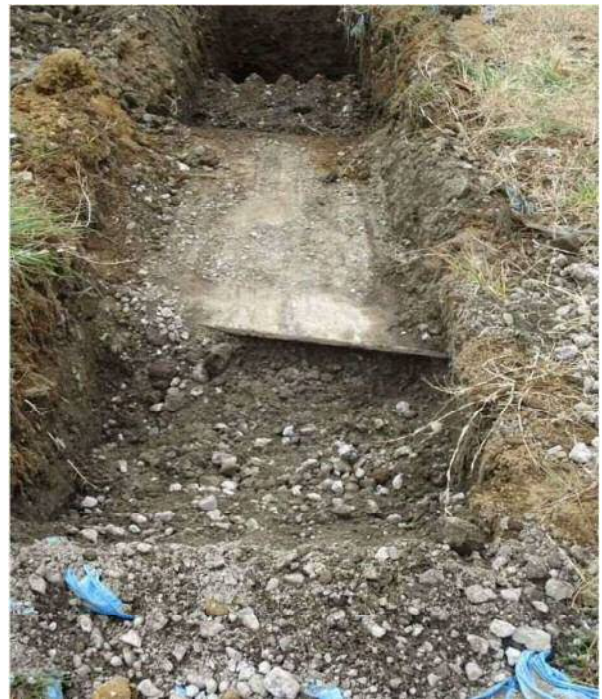
西側鉄板端部

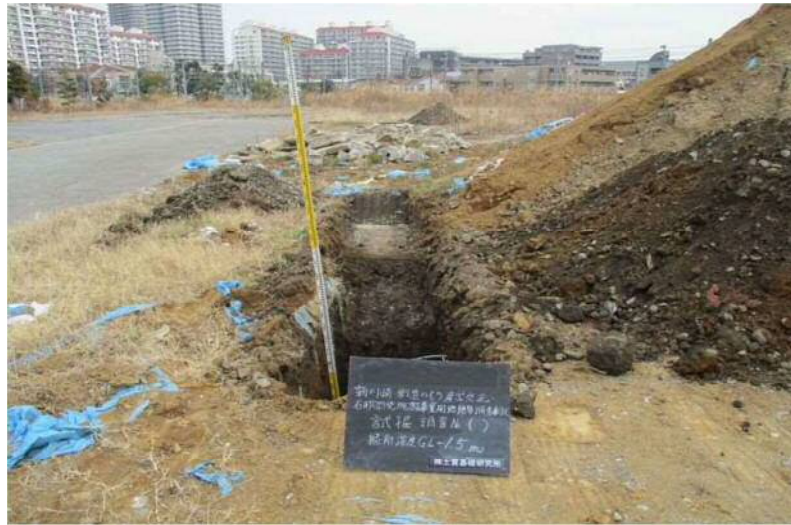
全景(東方向)

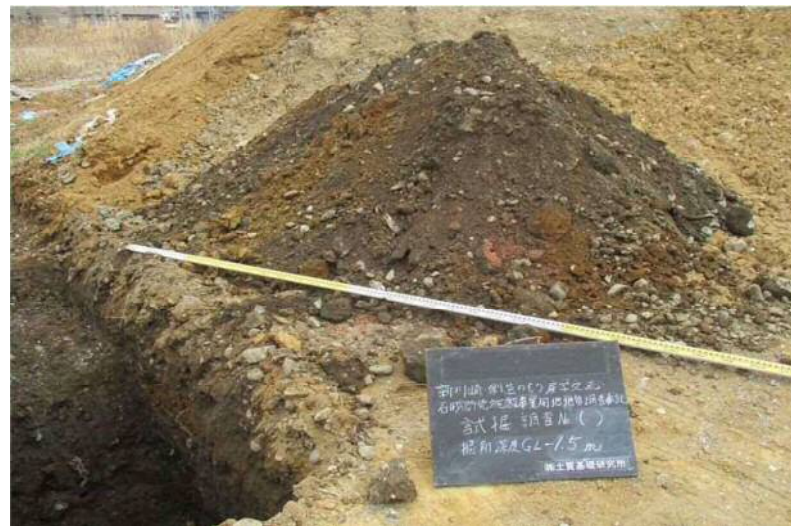
掘削土

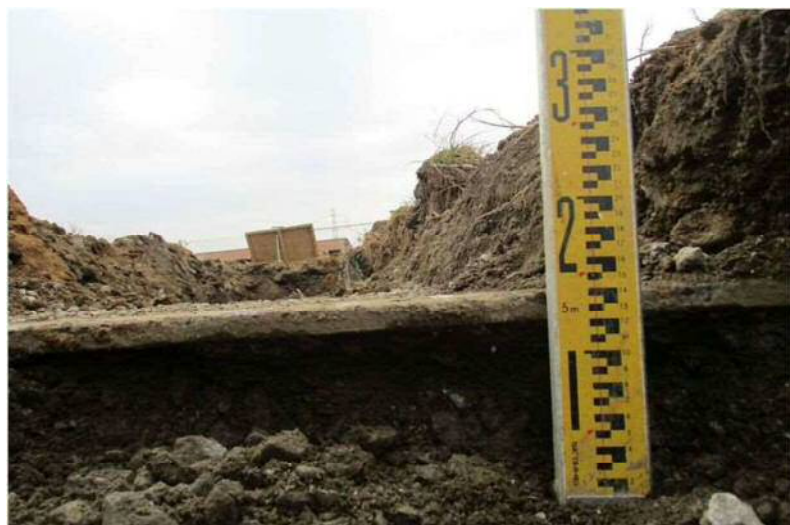
鉄板暑さ(20mm程)

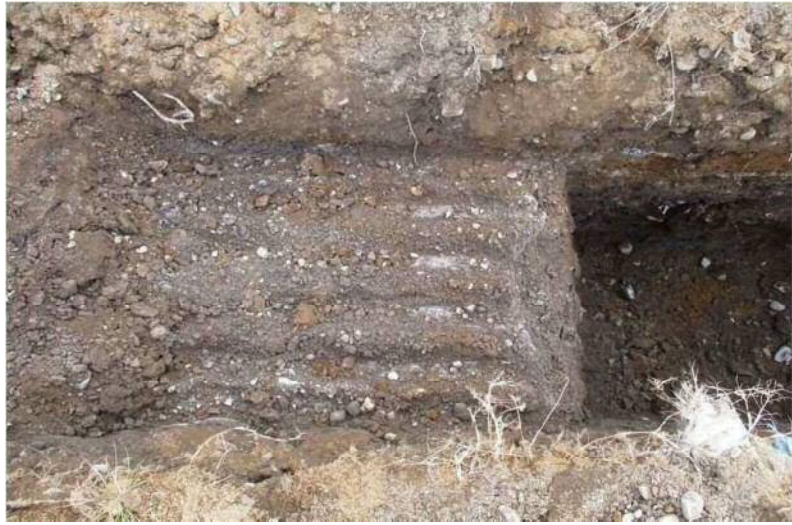
鉄板下改良土端部(西側)

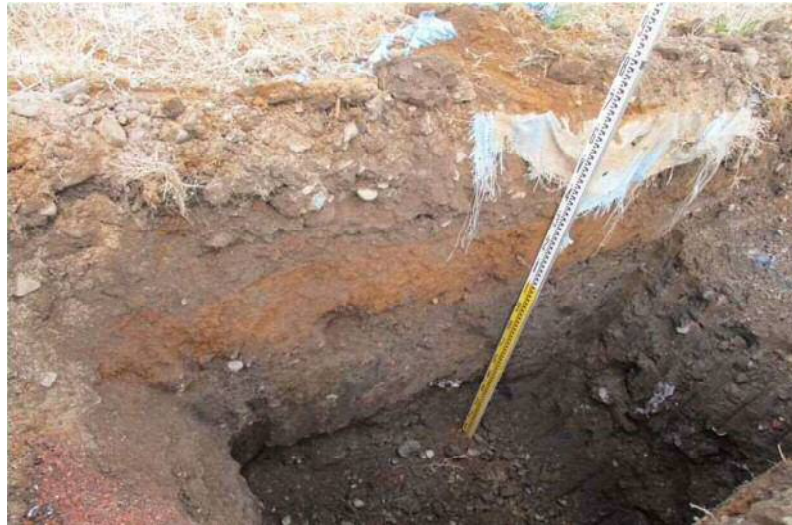
西側端部の北面

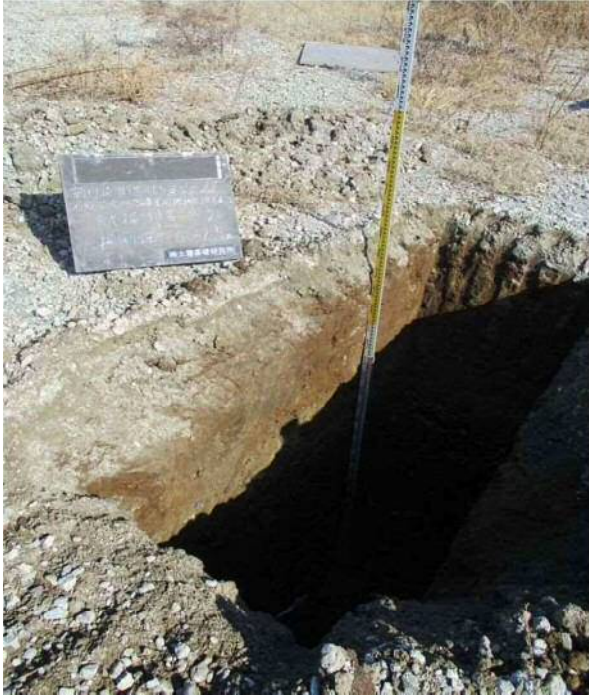
全景

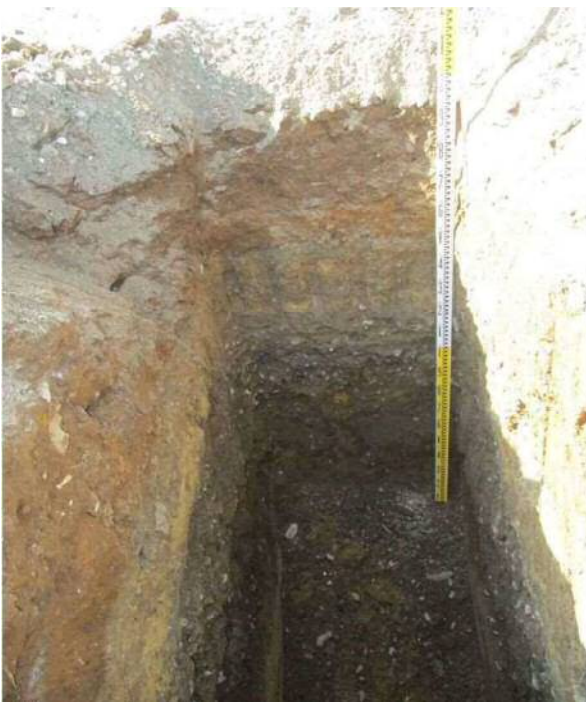
東面

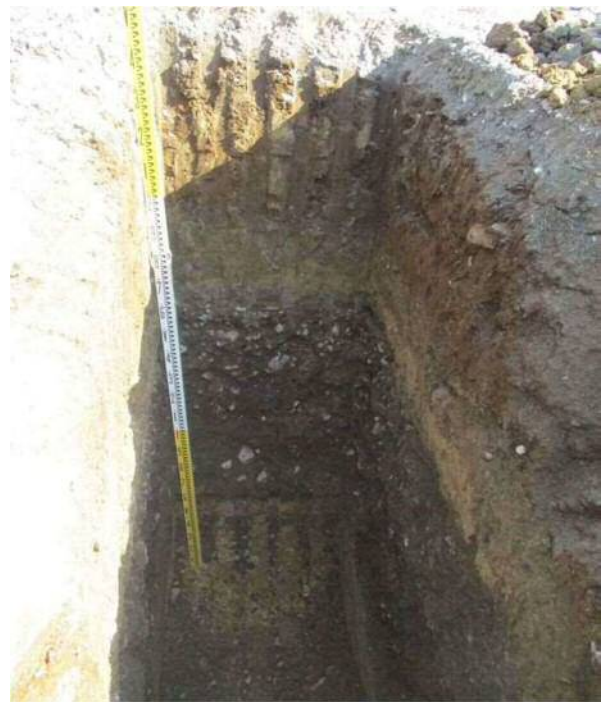
西面

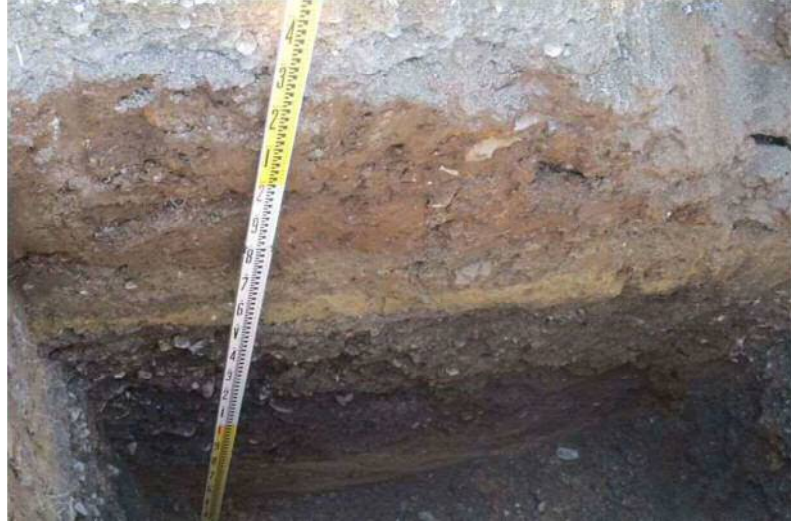
南面

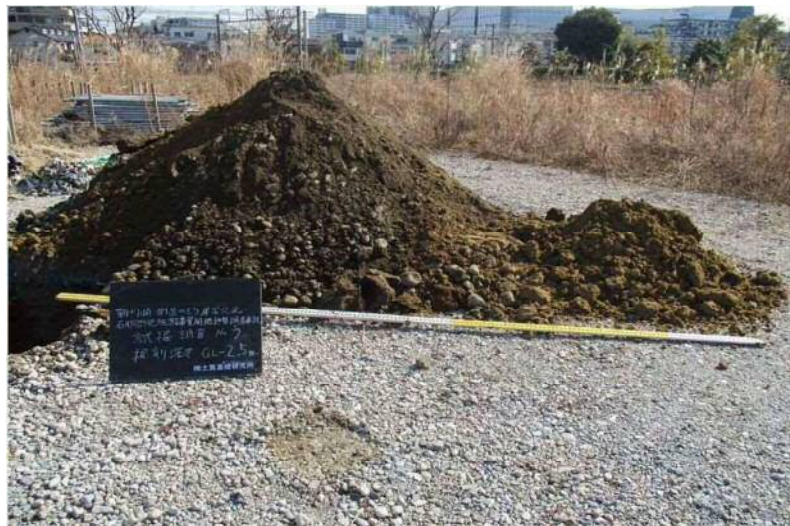
掘削土

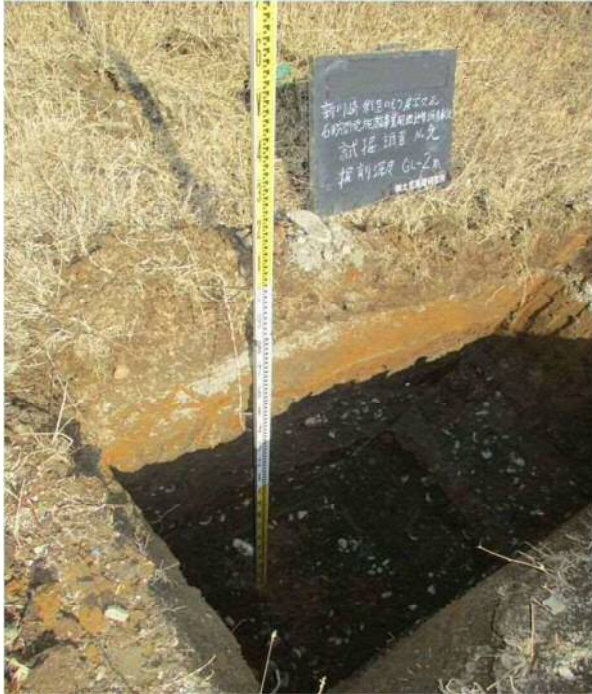
全 景

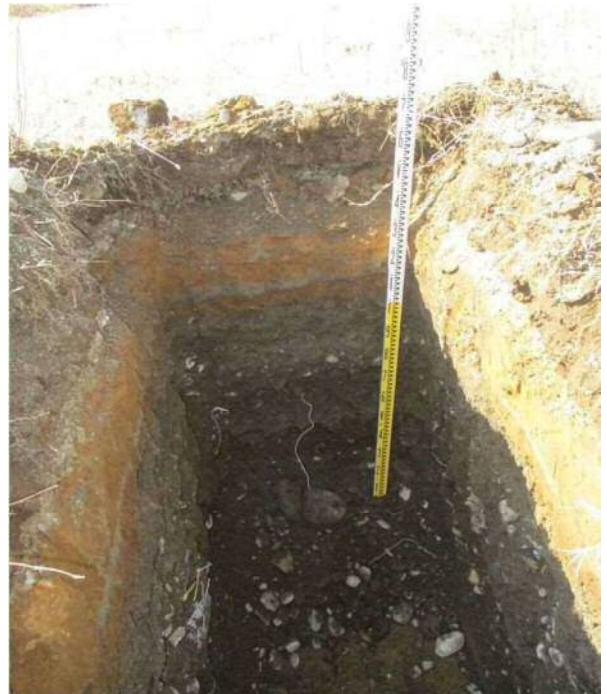
西面

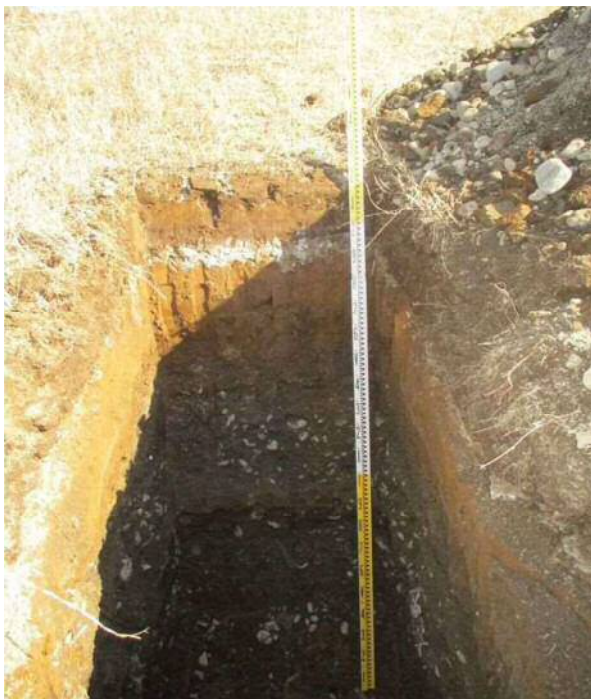
東面

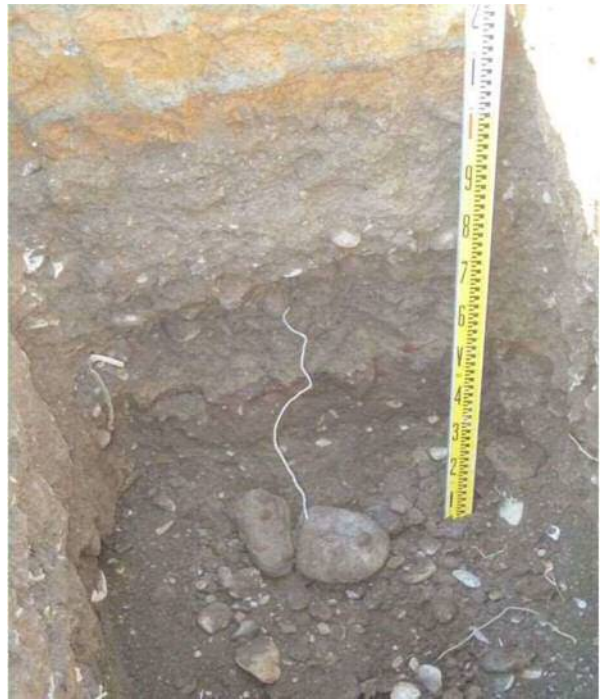
西面(近接)

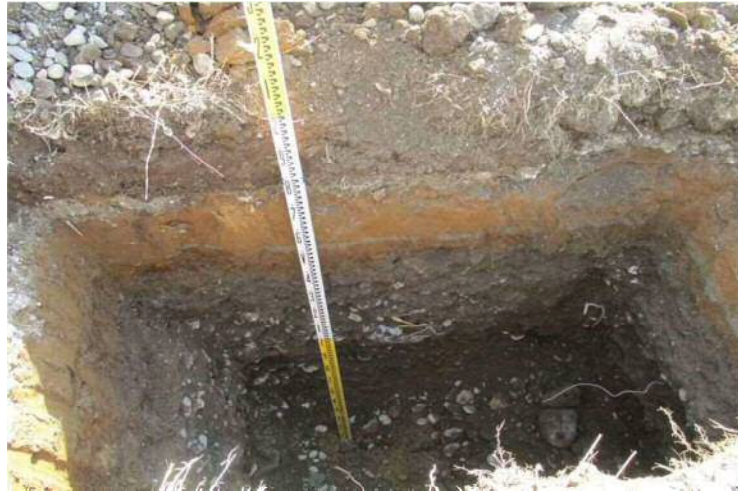
南面

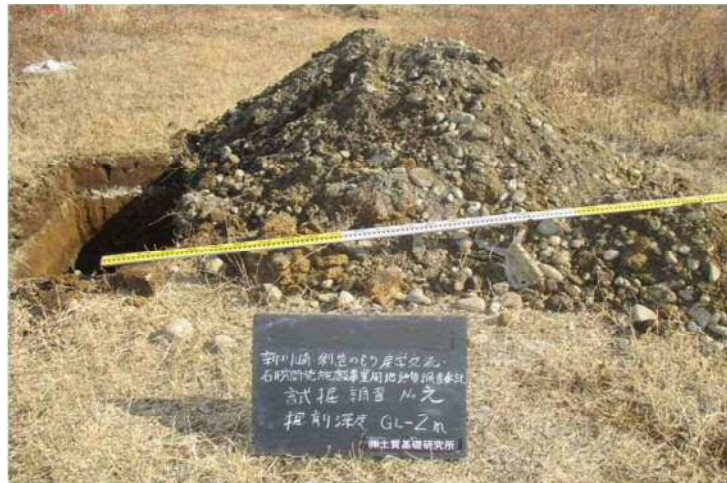
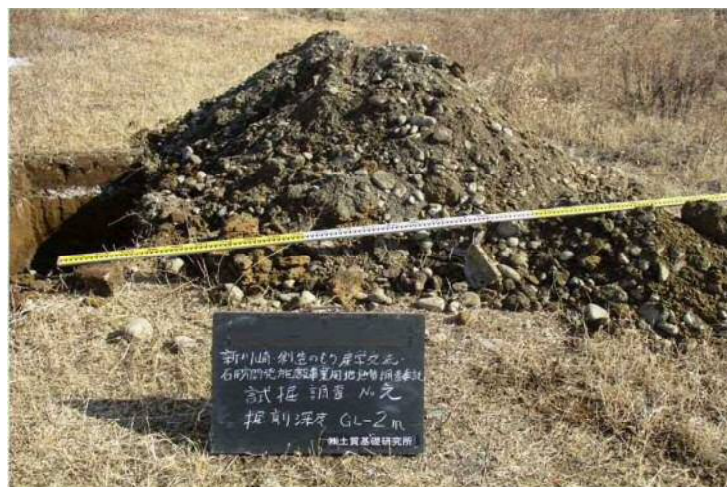
掘削土

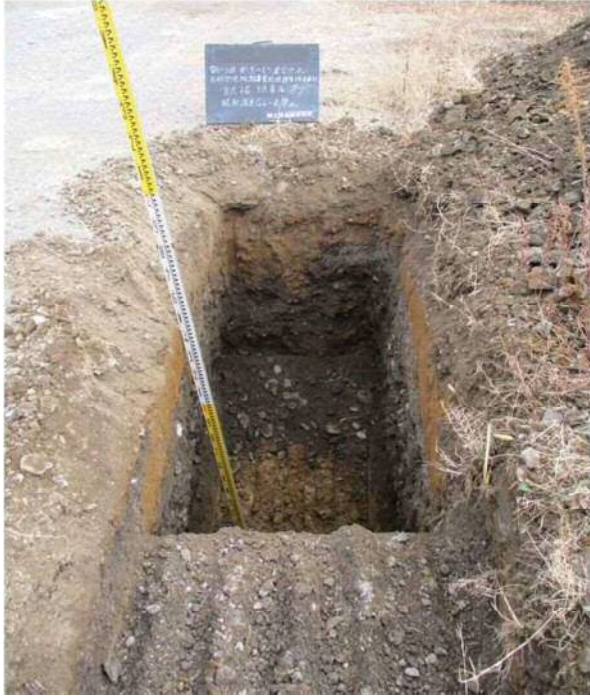
全景(東側方向)
手前は改良土

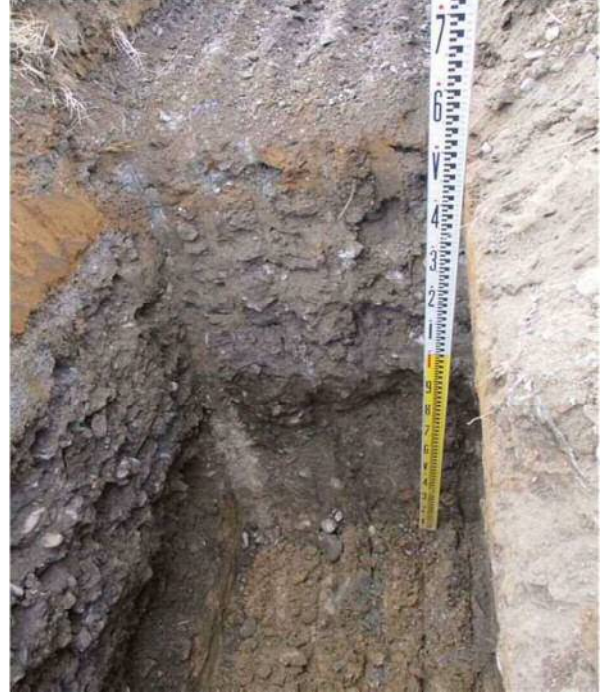
改良土(東端部)

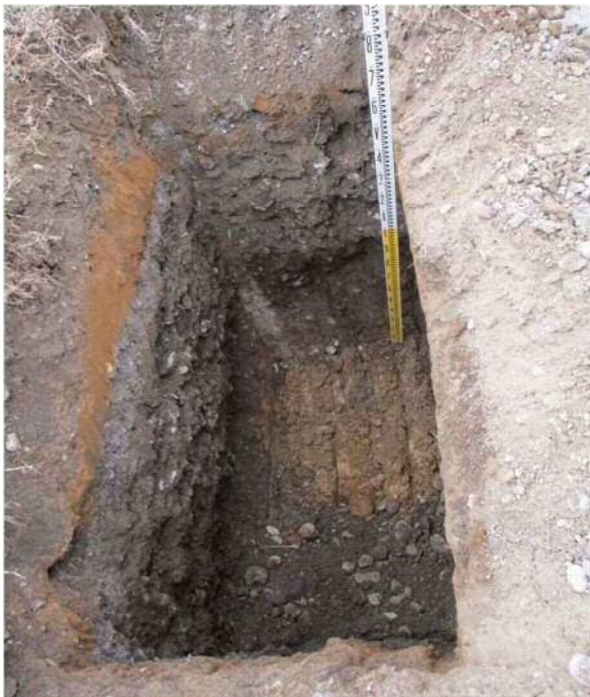
東面

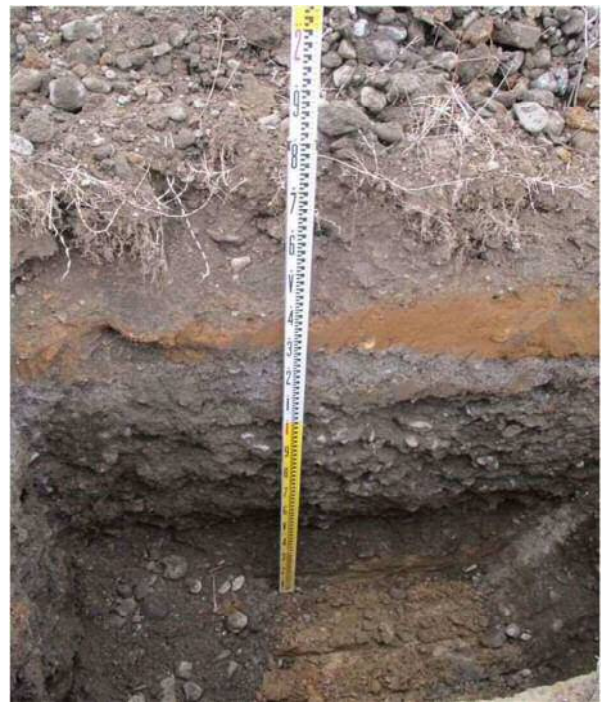
北面

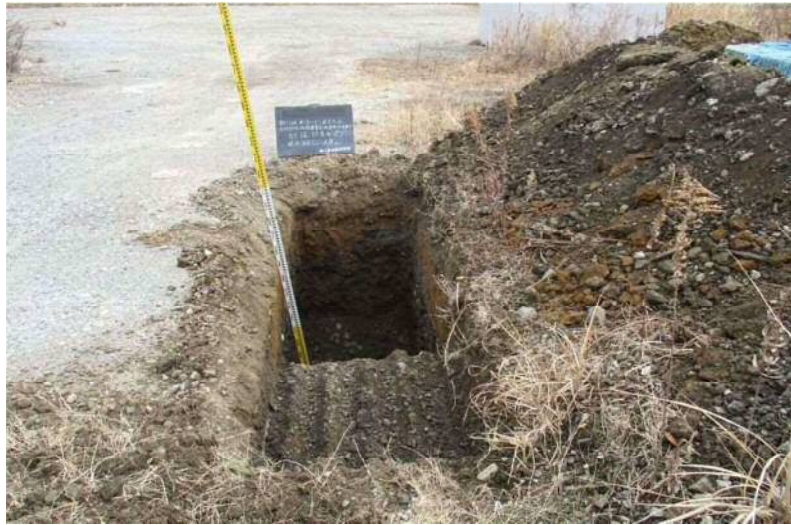
全景

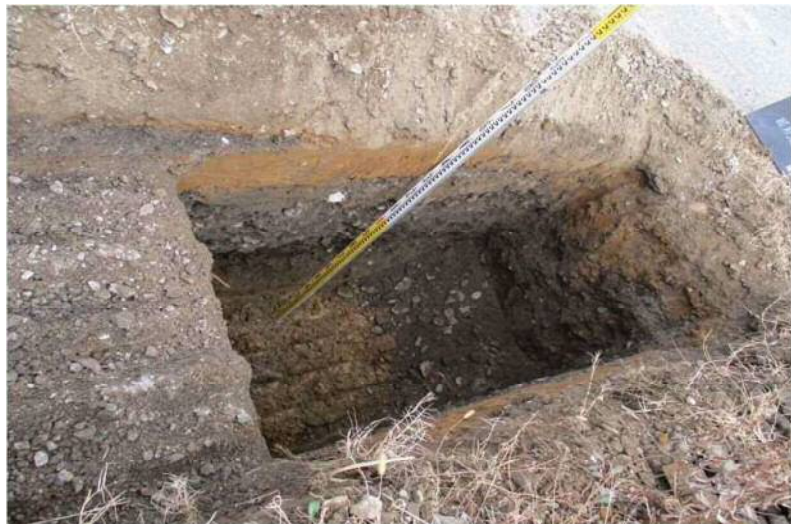
東面

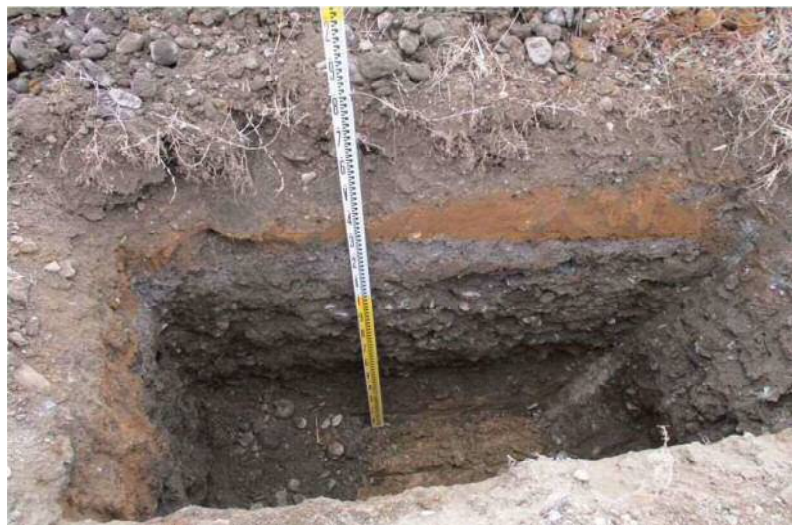
北面

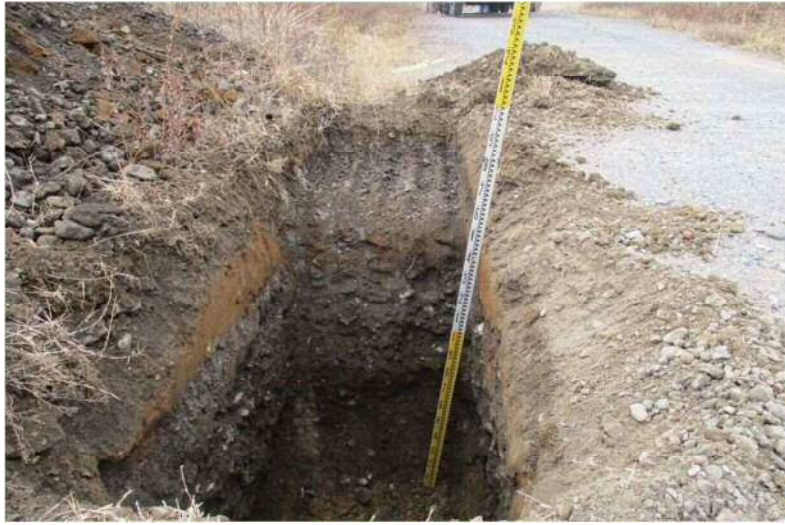
改良土(東面)

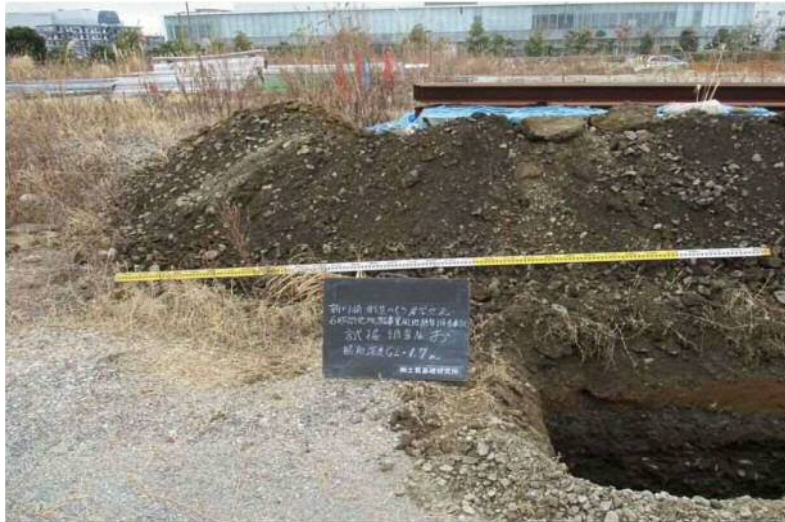
掘削土

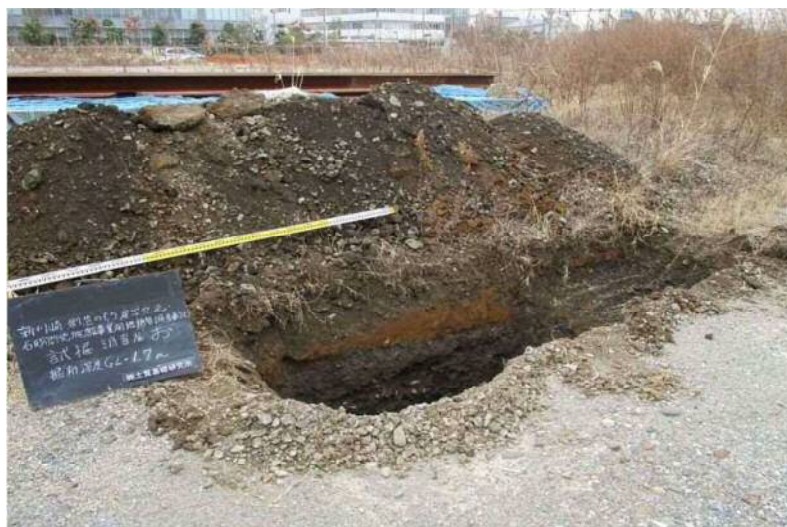
掘削土

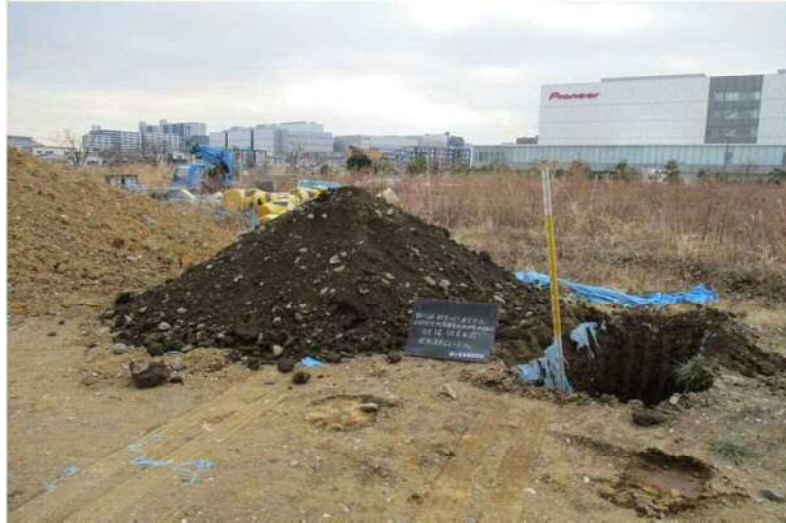
全景(南側方向)

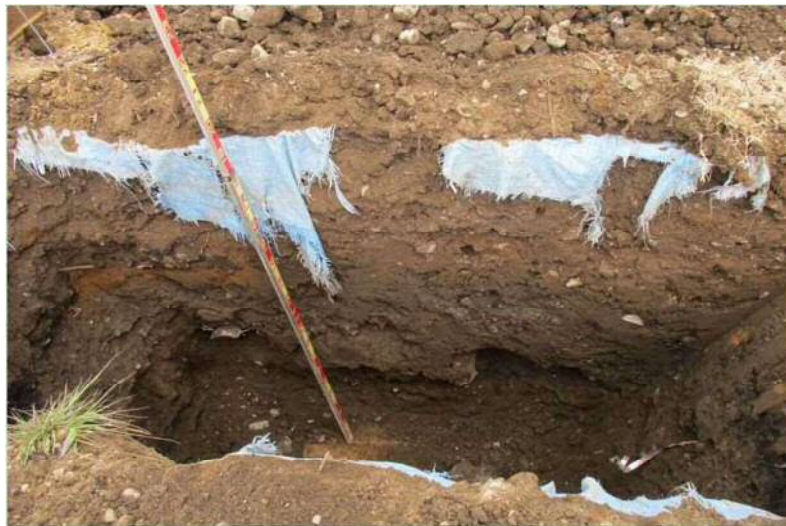
東面

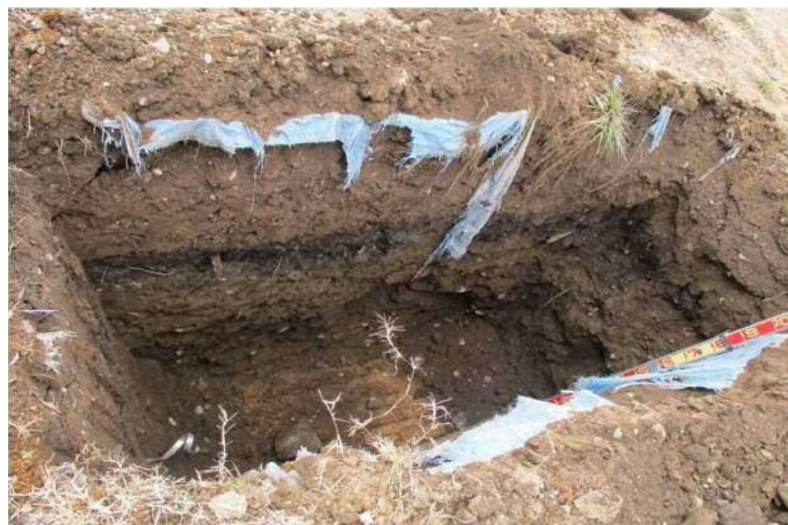
西面
