試掘 No. 2

現場写真記録

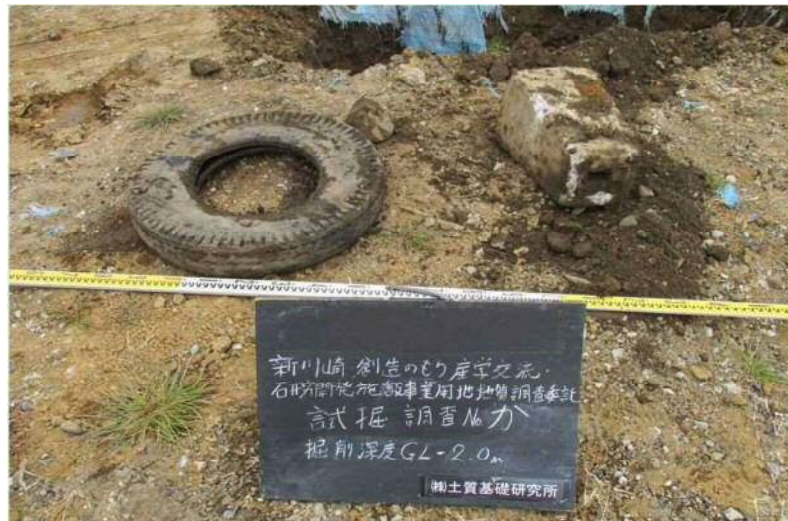
タイヤ・電力線基礎:GL-1.5m付近に存在

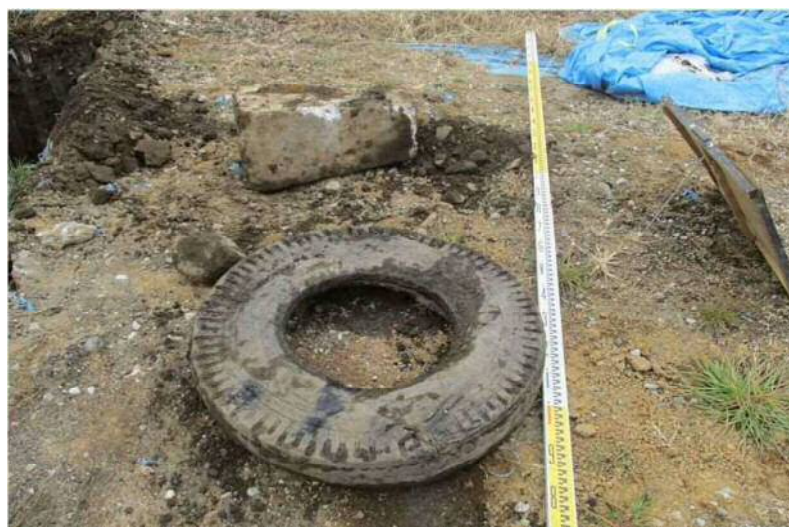
タイヤ・電力線基礎

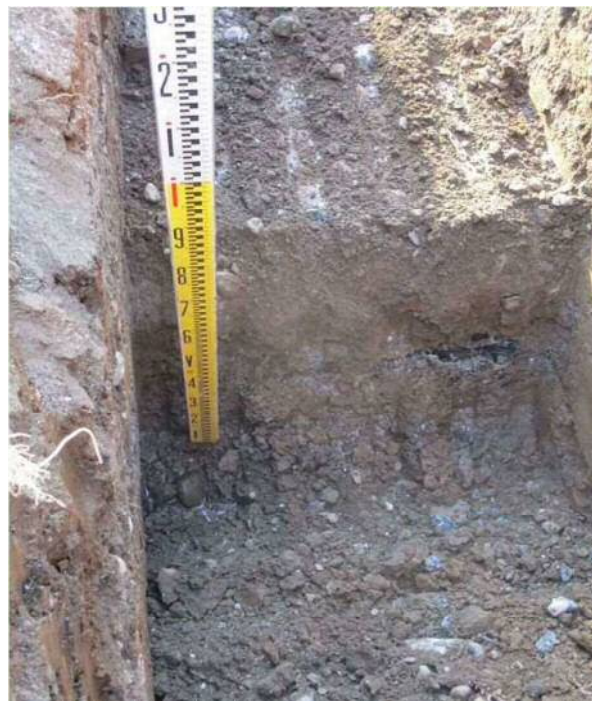
改良地盤東側端面
改良地盤の上端は、T.P+5.8m付近

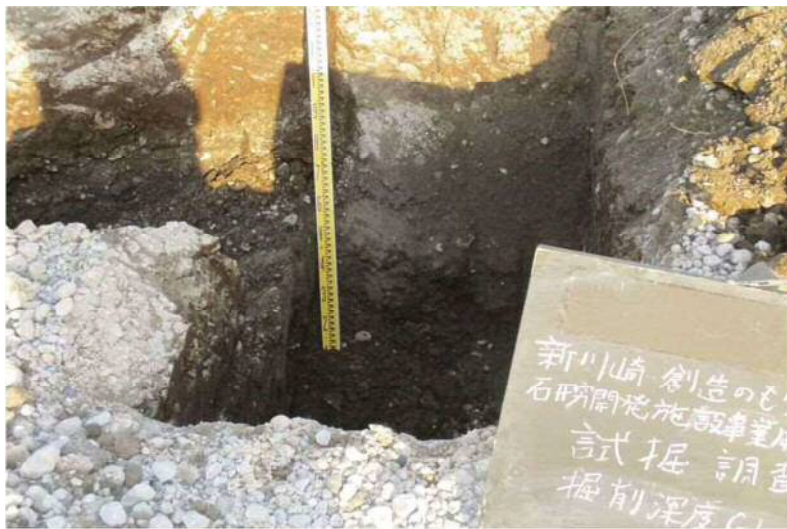
き-4地点 地盤改良盤の南側端部
改良地盤の上端は、T.P+5.8m付近

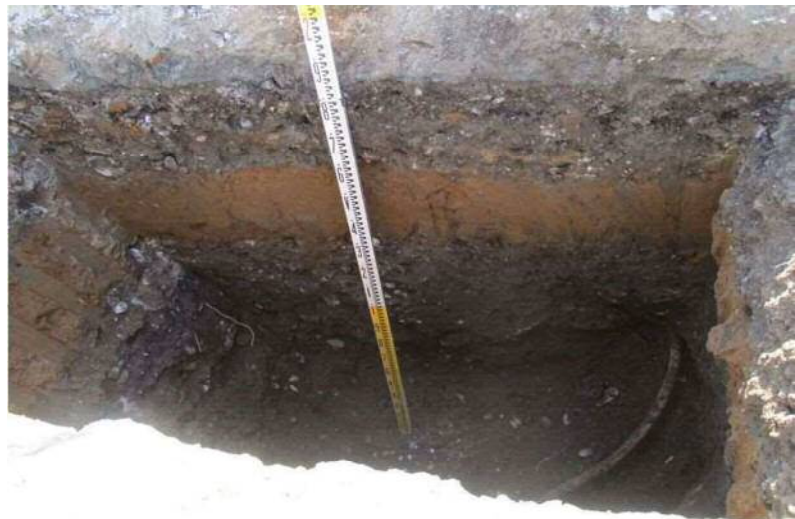
南面
GL-1.4m付近 ϕ 30mmの丸鉄筋あり

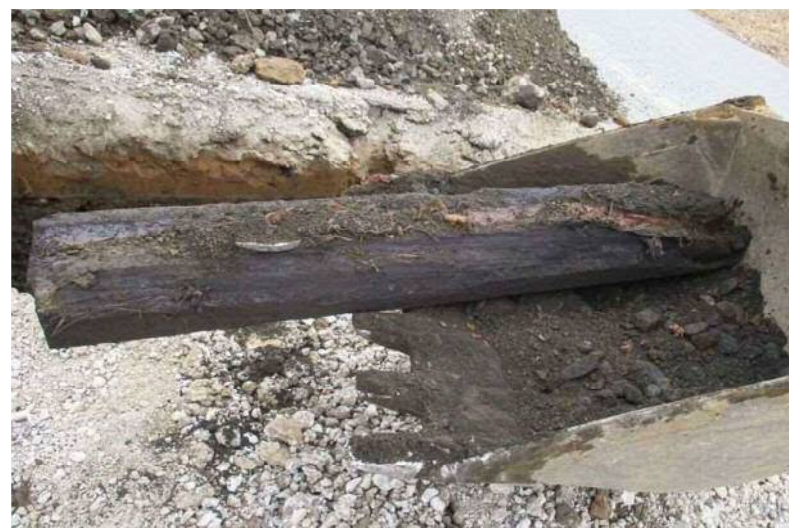
埋没した枕木
GL-1.4m付近、25cm角、防腐剤(コールドール?)臭あり。

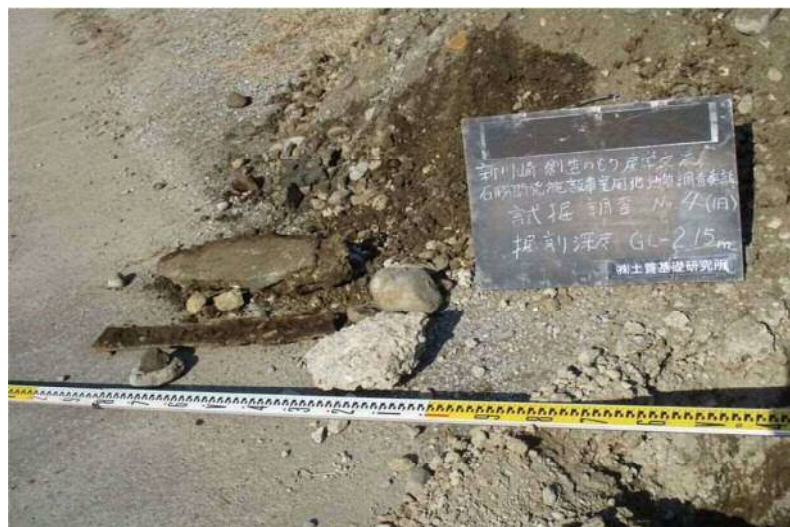
ガレキ (GL-1.0~1.3mに存在)
