定期調査報告書  
（第一面）

【ハ.名称】川崎大師パークホームズ

令和 6 年 9 月 17 日実施

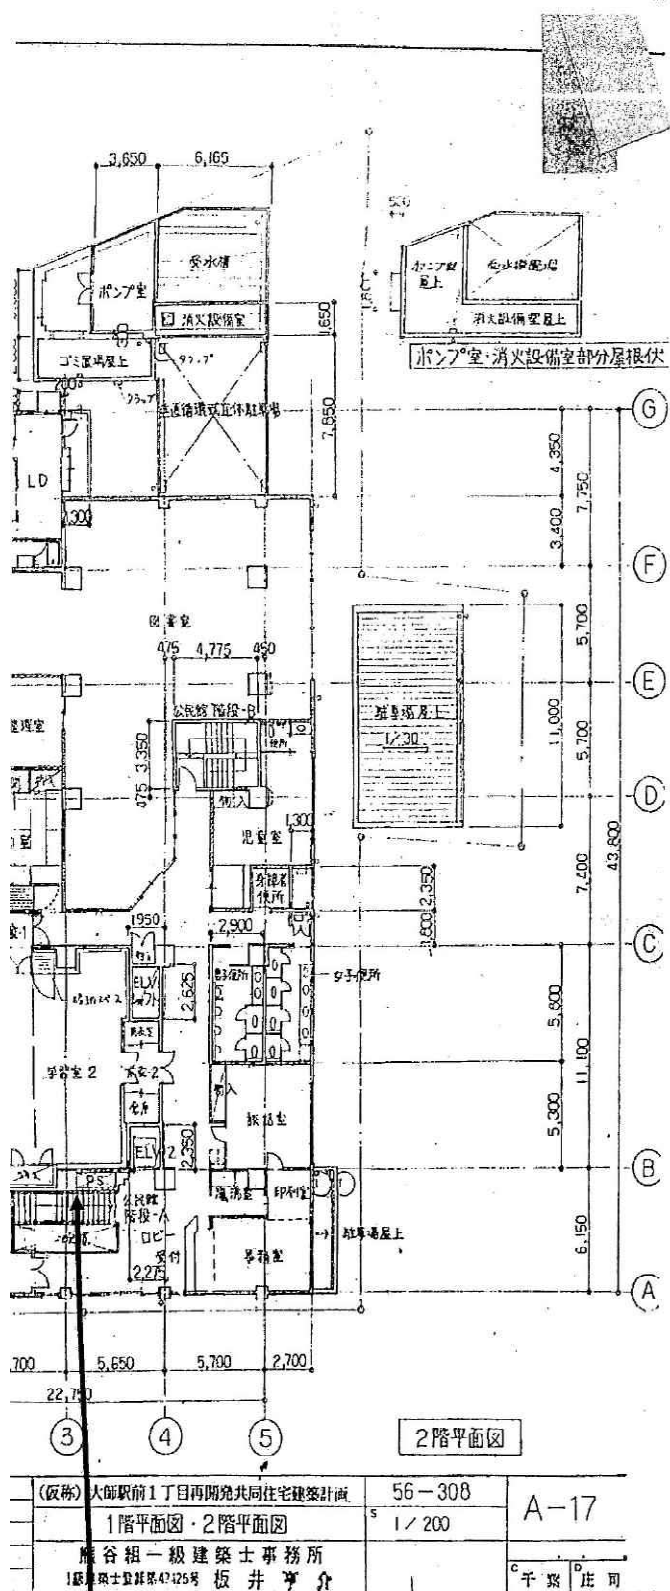
4(21) 1階エントランス通路 床タイル内部割れ

4(10) 2階階段前 タイル内部割れ

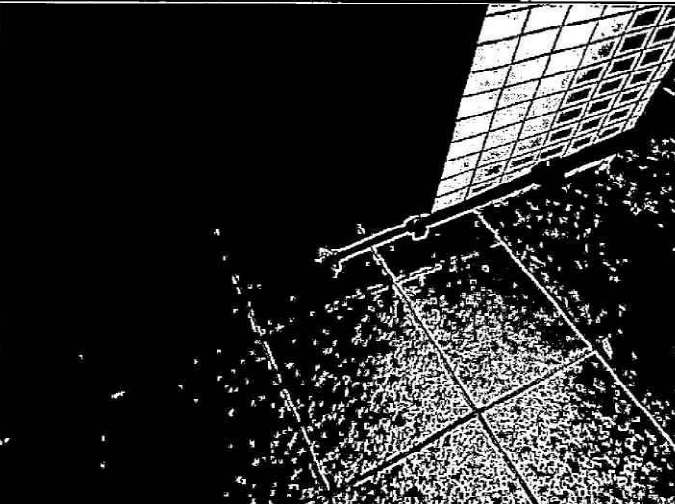
| 部位 | 番号 | 調査項目 | 調査結果 | |
|---|---|---|---|---|
| | 4(21) | 床躯体の劣化及び損傷の状況 | <input checked="" type="checkbox"/> 要是正 | <input type="checkbox"/> その他 |
| | | <ul style="list-style-type: none"> <li>・ 1階 通路</li> <li>・ 床タイル内部の割れ</li> </ul> | | |

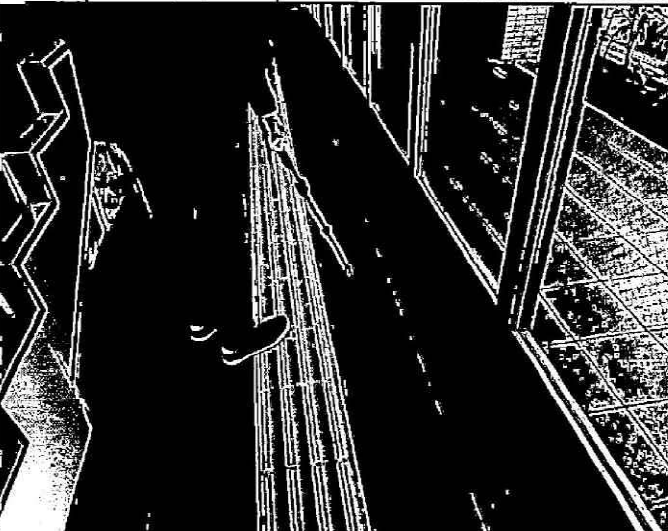
| | 4(21) | 床躯体の劣化及び損傷の状況 | <input checked="" type="checkbox"/> 要是正 | <input type="checkbox"/> その他 |

- ・ 1階 エントランス通路
- ・ 床タイル内部の割れ
