長尾三丁目地区公園建物建材成分分析調査業務委託

アスベスト建材分析結果報告書

2021年3月

三協興産株式会社

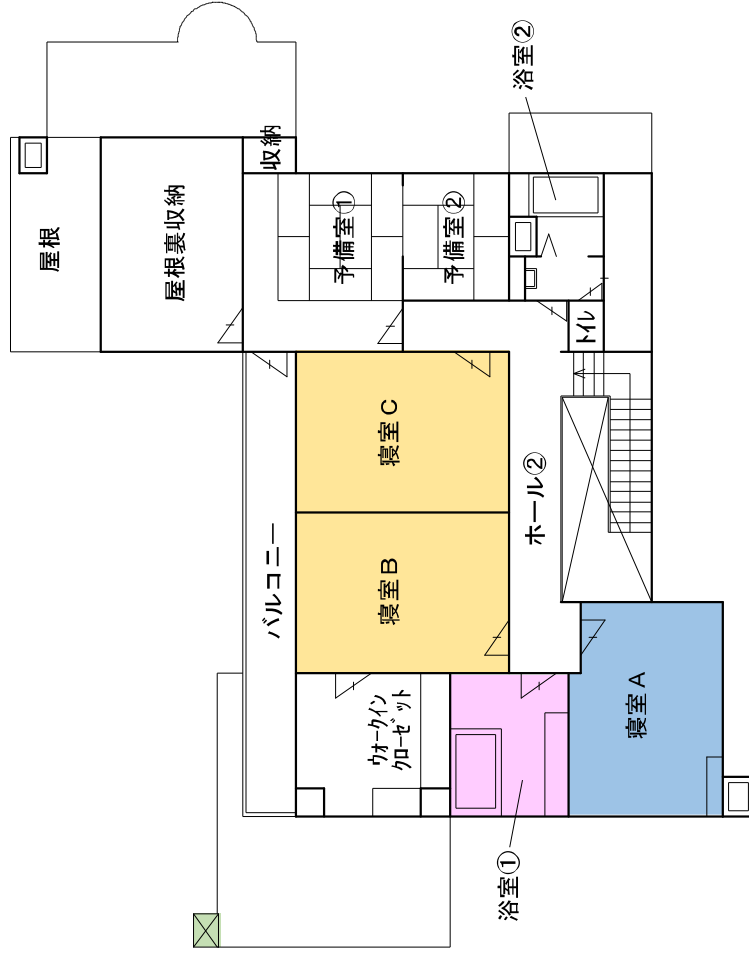
【2F 平面図】

- 試料No.9 柱頂部：屋根用化粧スレート
- 試料No.10 天井：ケイ酸カルシウム板第一種
- 試料No.13 床：Pタイル
- 試料No.17 床：長尺塩ビシート

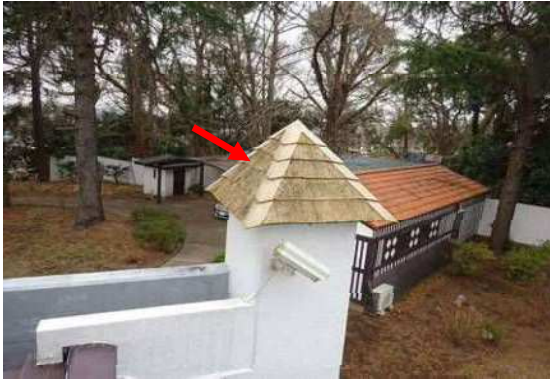
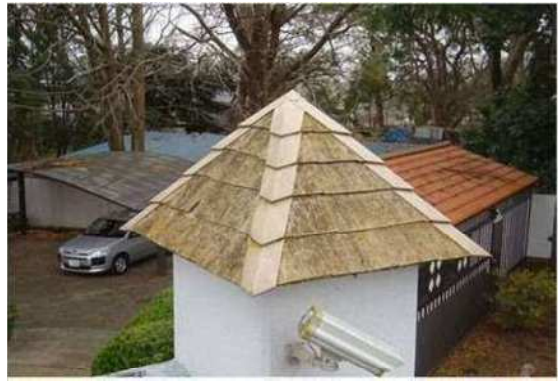
No.	9
使用部位	柱頂部
建材名	屋根用化粧スレート

【 RF 外部(増築部) 】遠景
劣化は見られない

【 RF 外部(増築部) 】
劣化は見られない

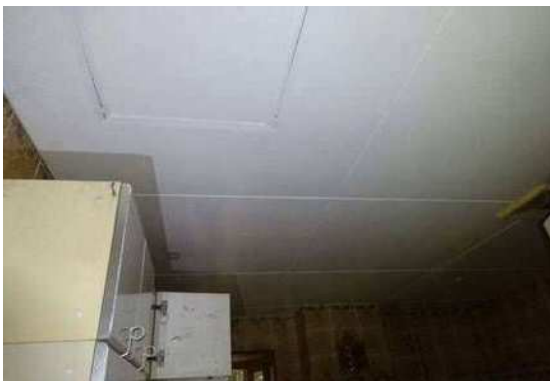
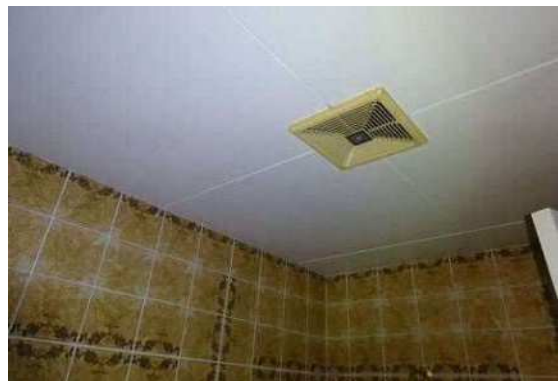
No.	10
使用部位	天井
建材名	ケイ酸カルシウム板第一種

【 2F 浴室① 】
劣化は見られない

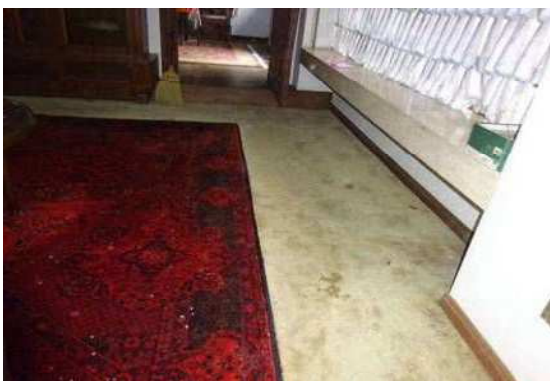
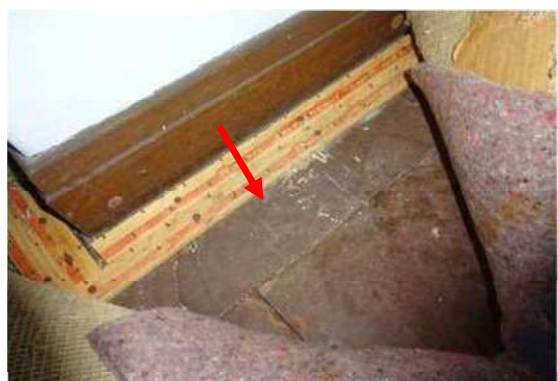
試料No.	13
使用部位	床
建材名	Pタイル

【 1F 居間 】
カーペット下に使用されている

【 1F 居間 】
確認できる範囲に劣化は見られない

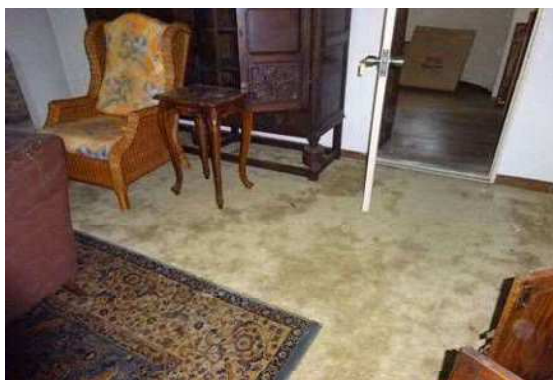
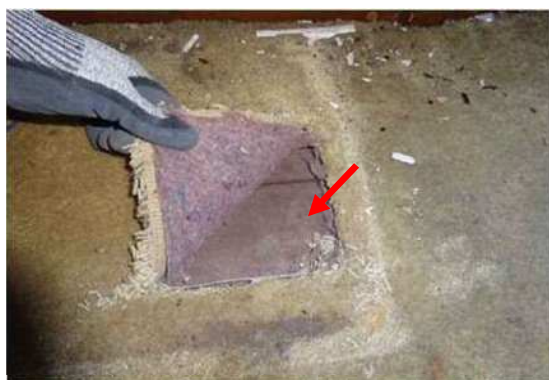
【1F 書斎】
カーペット下に使用されている

【1F 書斎】
確認できる範囲に劣化は見られない

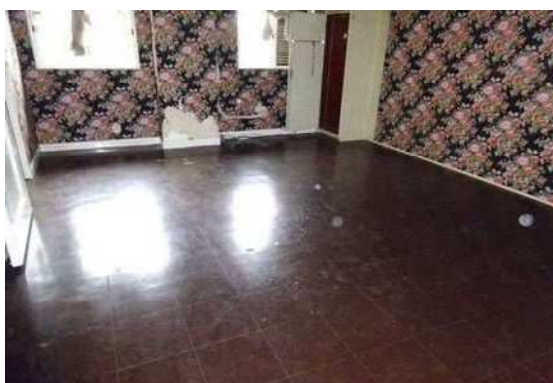
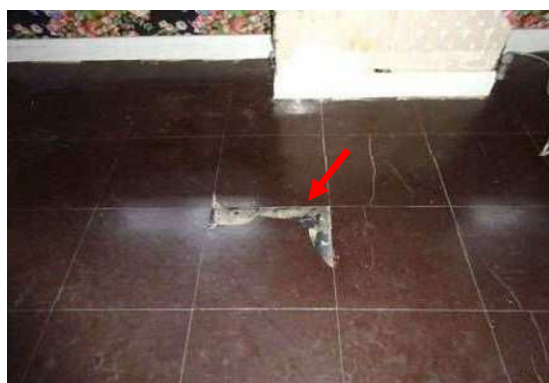
【2F 寝室B】

【2F 寝室B】
一部に損傷(割れ)が見られる

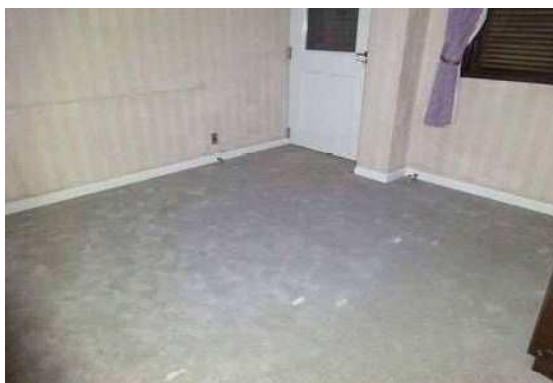
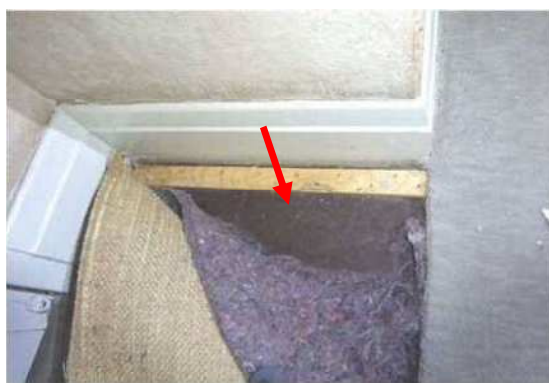
【2F 寝室C】
カーペット下に使用されている

【2F 寝室C】
確認できる範囲に劣化は見られない

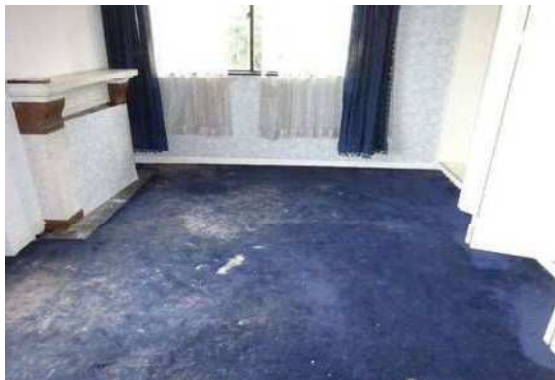
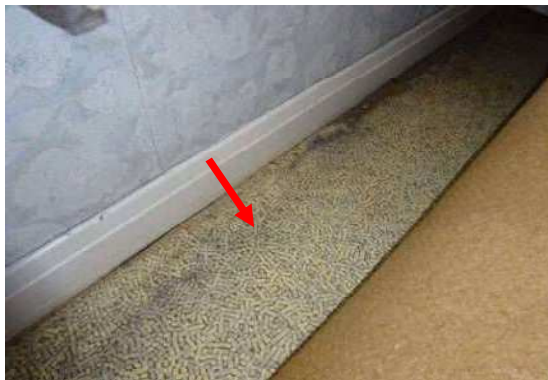
No.	17
使用部位	床
建材名	長尺塩ビシート

【2F 寝室A】
カーペット下に使用されている

【2F 寝室A】
確認できる範囲に劣化は見られない

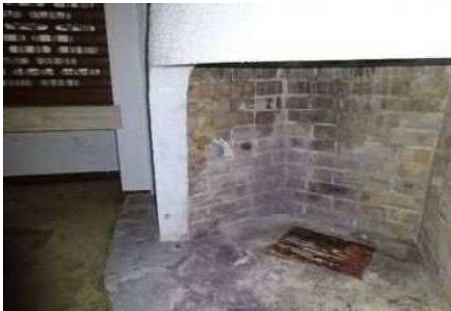
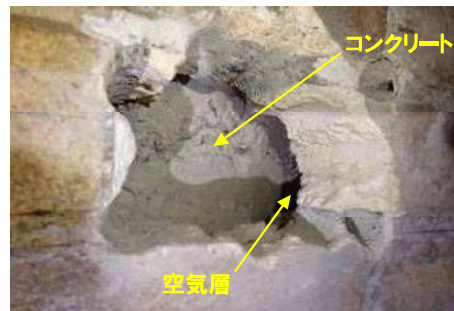
1F書斎および居間の暖炉について、内部の耐火レンガとその目地モルタルを採取・分析した結果、いずれもアスベストは検出されなかった。(試料No.19・29)

また、耐火レンガの裏側についても断熱材の有無を確認した結果、耐火レンガと躯体コンクリートの間には空間(空気層)があるのみで、他の断熱材等の使用は確認されなかった。

1F 書斎 暖炉内部

1F 書斎 暖炉内部 耐火レンガ裏確認状況

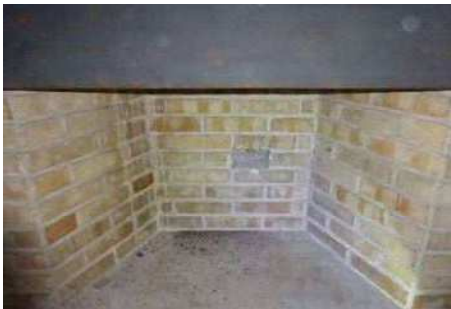
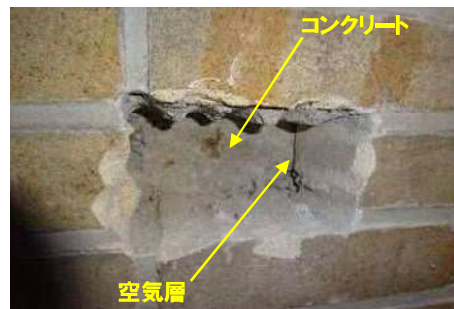
1F 居間 暖炉内部

1F 居間 暖炉内部 耐火レンガ裏確認状況

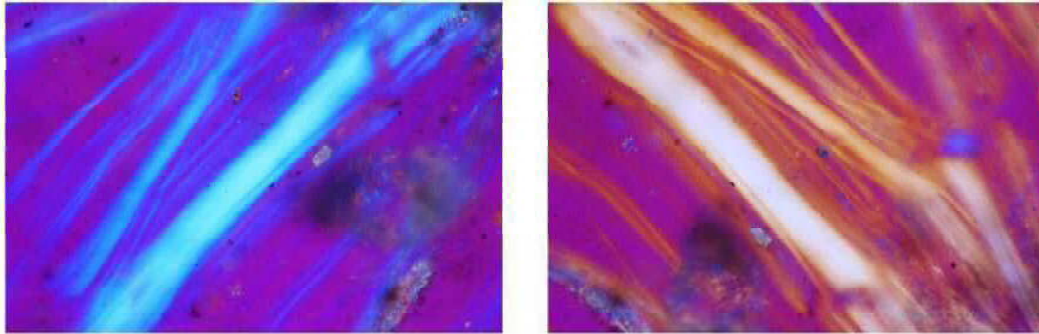
No.	試料名	アスベスト 検出の有無	アスベスト の種類	定量分析 の実施	アスベスト 含有量	非アスベスト 繊維
9	RF 外部(増築部) 柱頂部 屋根用化粧スレート	有	クリンタイル	-	-	-

クリンタイル 5~50 %

※黄色及び青色の繊維がアスベストです。

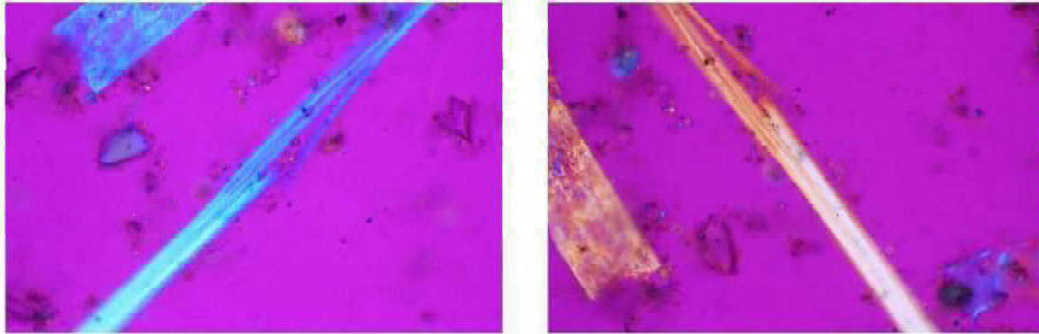
No.	試料名	アスベスト 検出の有無	アスベスト の種類	定量分析 の実施	アスベスト 含有量	非アスベスト 繊維
10	2F 浴室① 天井 ケイ酸カルシウム板第一種	有	アモサイト	-	-	-

アモサイト 5~50 %

※黄色及び青色の繊維がアスベストです。

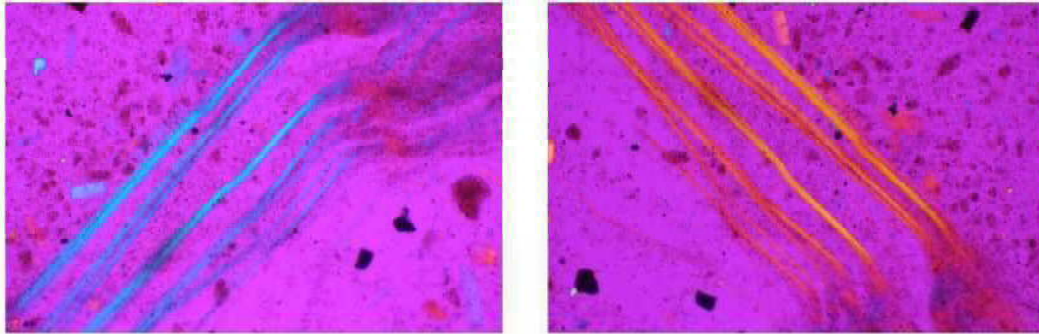
No.	試料名	アスベスト 検出の有無	アスベスト の種類	定量分析 の実施	アスベスト 含有量	非アスベスト 繊維
13	2F 寝室B 床 Pタイル	有	クリンタイル	-	-	-

【コメント】
クリンタイル 5~50 %

※黄色及び青色の繊維がアスベストです。

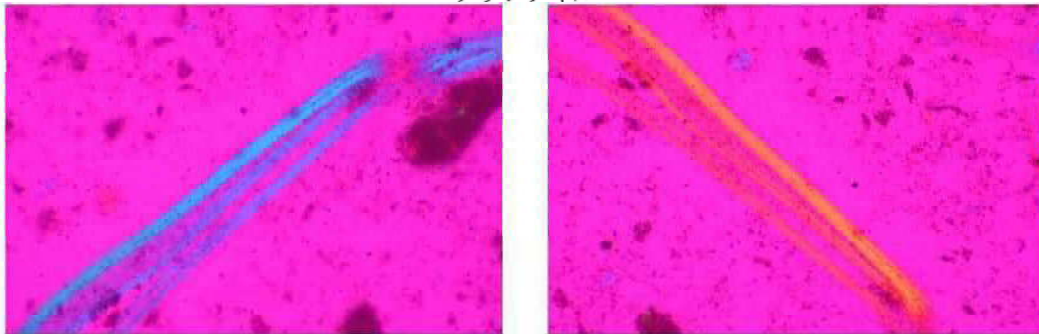
No.	試料名	アスベスト 検出の有無	アスベスト の種類	定量分析 の実施	アスベスト 含有量	非アスベスト 繊維
17	2F 寝室A 床 長尺塩ビシート	有	クリンタイル	-	-	-

【コメント】
クリンタイル 5~50 %

※黄色及び青色の繊維がアスベストです。
