令和元年東日本台風における災害対応に関する検証結果について

令和元年東日本台風におけるとどろきアリーナの対応に係る検証について

令和元年東日本台風における市民ミュージアムの対応に係る検証について

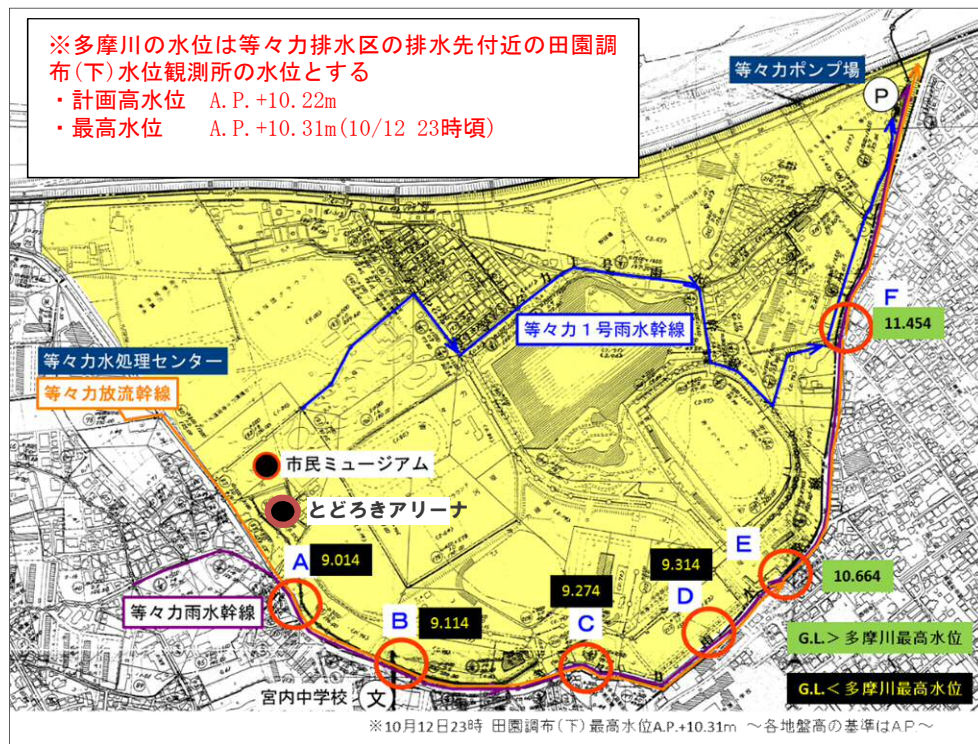
図1：等々力雨水幹線（自然流下）における主なマンホール地盤高

とどろきアリーナが位置する等々力緑地の浸水の原因は、多摩川が計画高水位を超える過去にない水位となったことなどにより、放流渠から多摩川へ排水される量が減り、その影響として自然排水区域内にある地盤高の低いマンホールなどから溢水したものと考えられる。

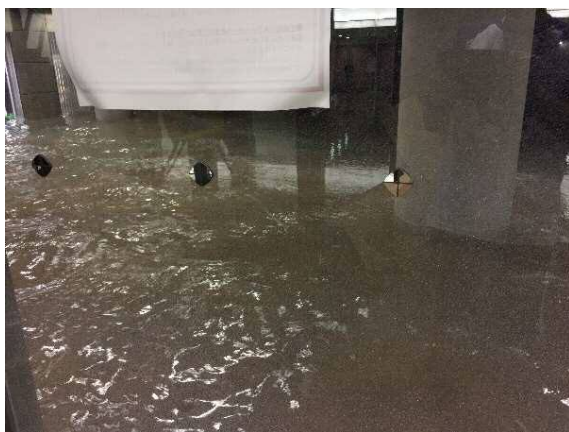
メインアリーナ入口（館内から入口外を撮影）

- ・催し物広場側から水が流入しメインアリーナ正面入口を始めとする入口ドア等から浸水。
- ・施設1階で浸水（2～3 cm程度）。ただし、入口に段差がある部屋（ロッカー室、シャワー室等）は浸水なし。
- ・メインアリーナ床面は1 cm程度の浸水。床面が反り、シート等を敷いて利用している状況。
- ・機械室等がある地下に一部浸水があったが、吸水マット等の設置により部屋の手前で浸水を防いだ。

想定する水害に、現状の備えで館内への浸水を防ぐことは困難なため、浸水想定や作業時間、備品の保管場所等を考慮し、現状における最善策として、今回の台風で浸水のあった入口ドア等に「土のうと簡易式な止水板（ブルーシート、コンパネ）」を設置する。

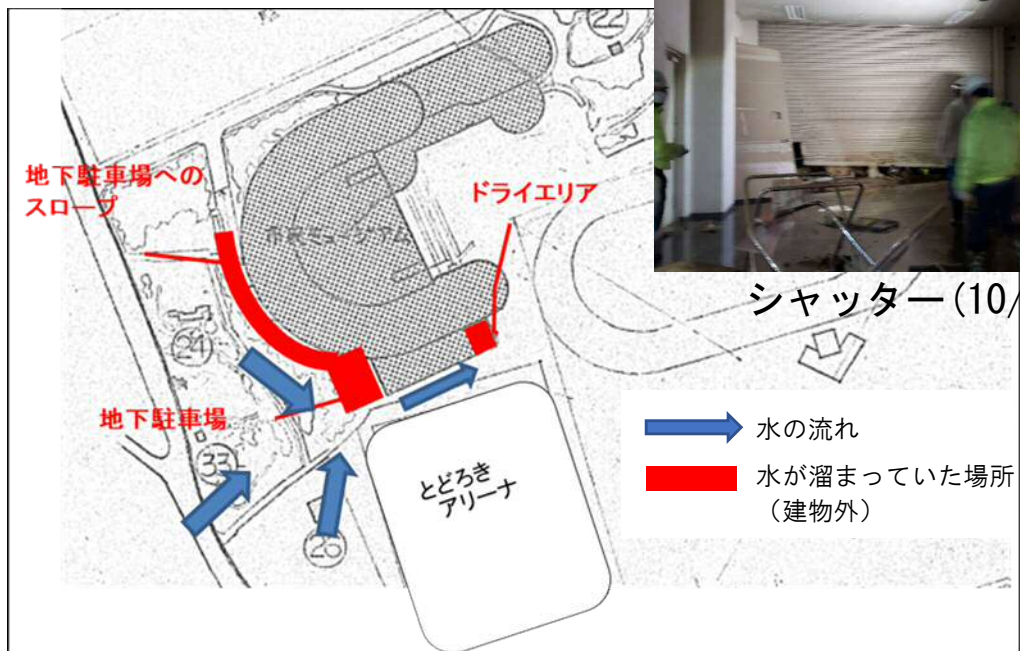
図1：市民ミュージアム施設内への浸水状況（12日19時30分～20時）

10月12日19時30分頃、駐車場から中央監視室への水の浸入を確認(右図①)。これを受け、収蔵庫入り口に土のう設置等の対策を実施(②)。20時頃に未整理室と収蔵庫前室との間にあるシャッターが破壊され大量の水が浸入し(③)、収蔵庫前通路にて排水作業を行っていた施設スタッフの太ももの高さまで水位が急激に上昇したため、作業を中断して上層階に避難した(④)。

その後、21時40分頃に全館停電が発生。水位はその後にもさらに上昇を続け、24時(10月13日0時)頃には、未整理室では地階床面から3.24m程度まで上昇した。

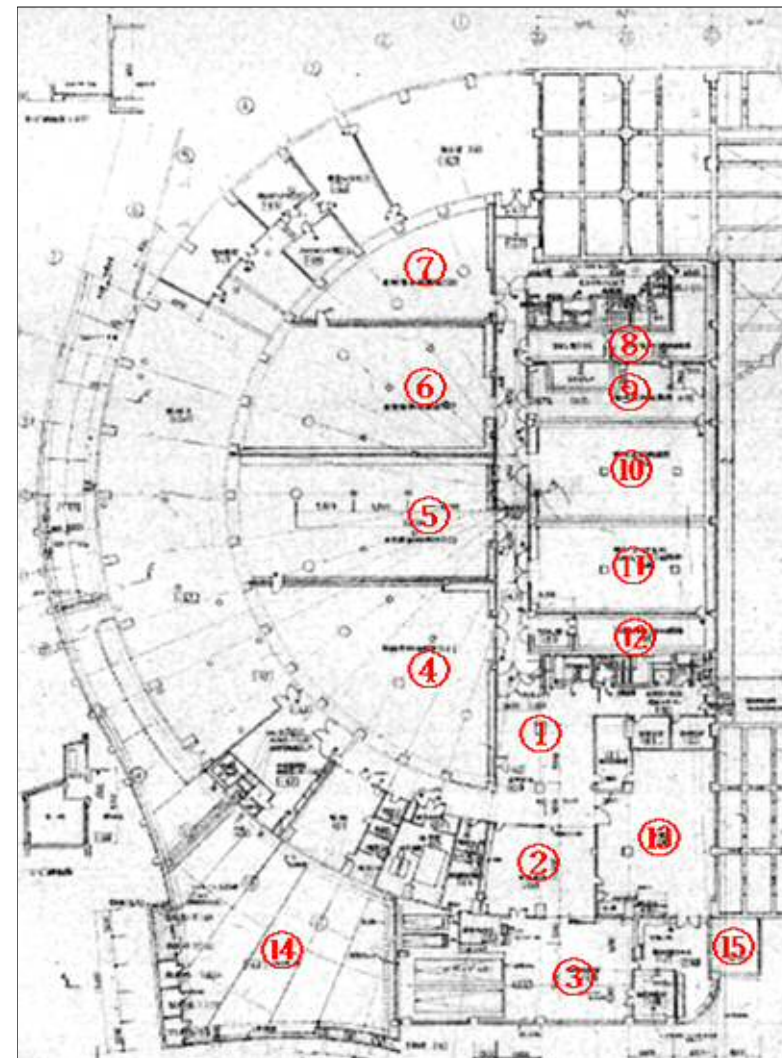
図3 : 市民ミュージアム地階各室の位置

- ① 収蔵庫の前室 : 2.74m
- ② 未整理室 : 3.24m
- ③ 荷解梱包室 : 3.24m
- ④ 第1収蔵庫 : 2.44m
- ⑤ 第2収蔵庫 : 2.50m
- ⑥ 第3収蔵庫 : 2.55m
- ⑦ 第4収蔵庫 : 2.48m
- ⑧ 第5収蔵庫 : 2.45m
- ⑨ 第6収蔵庫 : 2.23m
- ⑩ 第7収蔵庫 : 1.95m
- ⑪ 第8収蔵庫 : 2.55m
- ⑫ 第9収蔵庫 : 2.40m
- ⑬ 整理室 : 3.00m
- ⑭ 駐車場 : 3.60m
- ⑮ ドライエリア : 3.40m

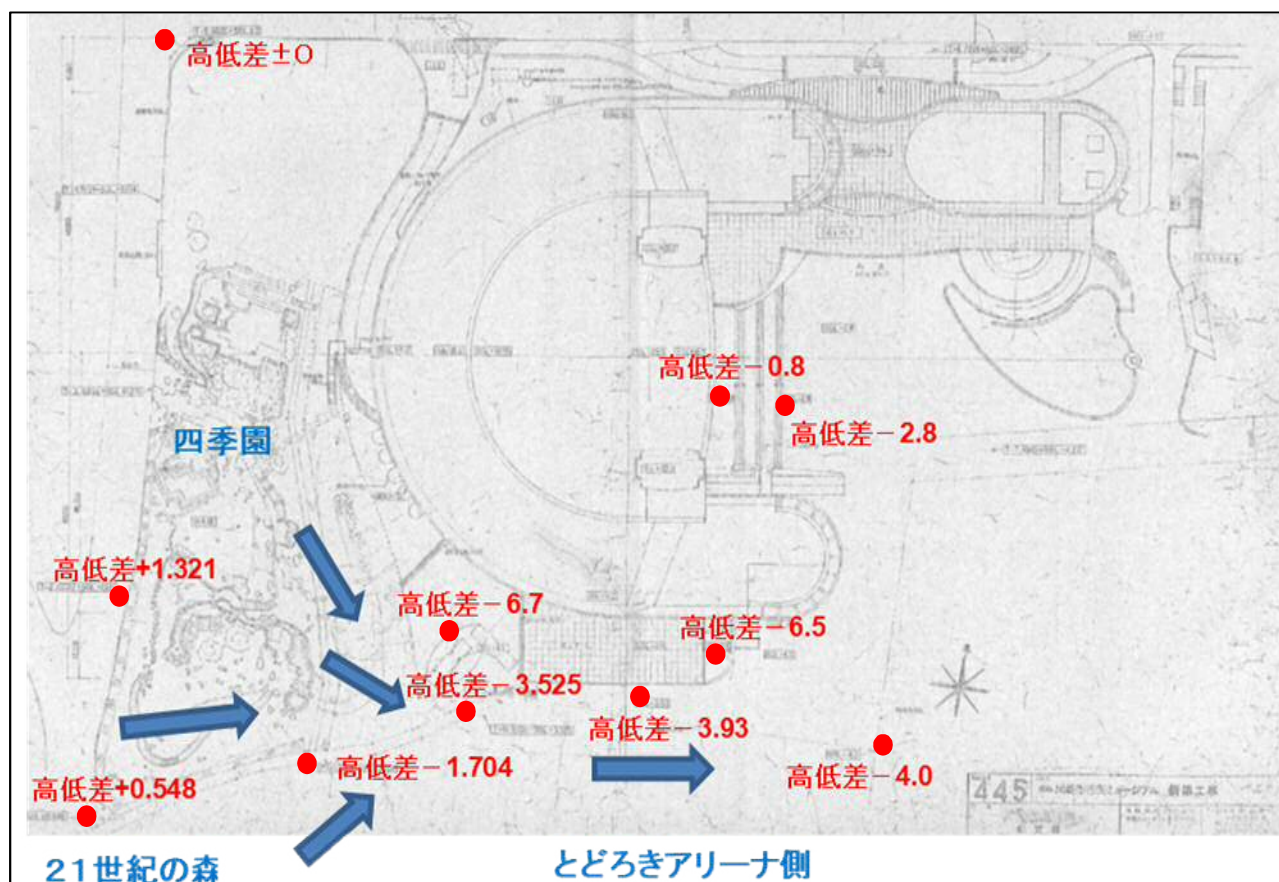
図4：市民ミュージアム敷地への浸水方向と周辺の高低差

13日0時30分頃、スタッフが目視で確認したところ、市民ミュージアムへの水は主として、南側に立地するとどろきアリーナや、南西側から流れてきており、これらの施設より低い位置にある市民ミュージアム側に流れ、地階と同じ高さにあった駐車場及びドライエリアで水を受ける形となっていた。スタッフによれば、水は「滝のような音」を出して地階に落ちていたとのことである。また、とどろきアリーナ等に流れている水は、これらの施設からさらに南西の道路側から流れてきていることを確認した。

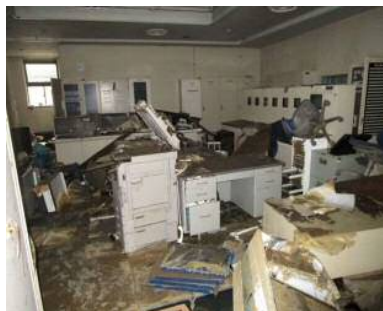
中央監視室(10/22)

地階が全面的に浸水を受けたことにより、地階の諸設備に被害が発生した。また、収蔵庫が浸水を受けたことに伴い、**収蔵品約26万点のうち約22.9万点**が被害を受けているものと考えている。

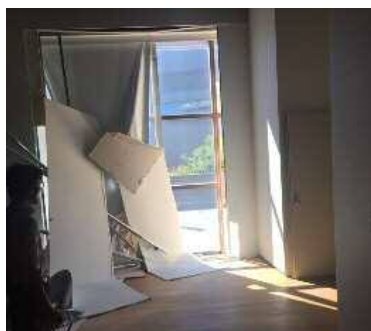
企画展示室2内部の可動壁
(10/13)

台風の強風により、2階の企画展示室や建物の外壁にも被害が生じた。

今回の台風でも、内水氾濫の要素を除くと、建物周辺への降雨による直接の被害は生じていない。強風に関しては、事前に行った強風飛散対策では被害は生じなかったが、外壁パネルの剥離と企画展示室2の外扉破損があった。これらの被害に対しては、立入禁止区域の設置や応急処置が取られた(その後、11月5日補修工事が完了)。

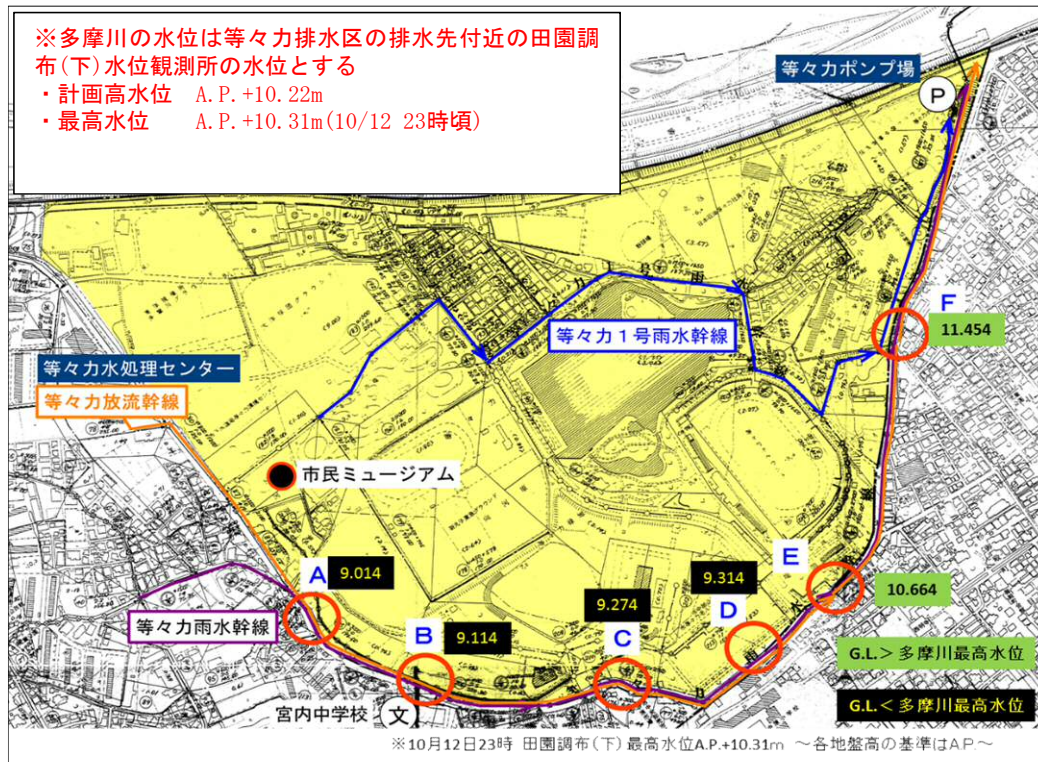
図5：等々力雨水幹線（自然流下）における主なマンホール地盤高

市民ミュージアムが位置する等々力緑地の浸水の原因は、多摩川が計画高水位を超える過去にない水位となったことなどにより、放流渠から多摩川へ排水される量が減り、その影響として自然排水区域内にある地盤高の低いマンホールなどから溢水したものと考えられる。

多摩川の過去に例のない水位上昇に伴い、等々力排水区内の自然排水区域の幹線の流下
が滞るなどにより、地盤高の低いマンホールなどから溢水したものであり、さらにその水がより低
い位置にある市民ミュージアムに大量に流れ込んだことが、今回の浸水の原因と考えられる。
