令和元年台風第19号における排水樋管周辺地域の浸水に関する検証について

# 排水樋管周辺地域の浸水に関する検証について(1/17)

### ■ 10-3. ゲート閉鎖できなかった原因

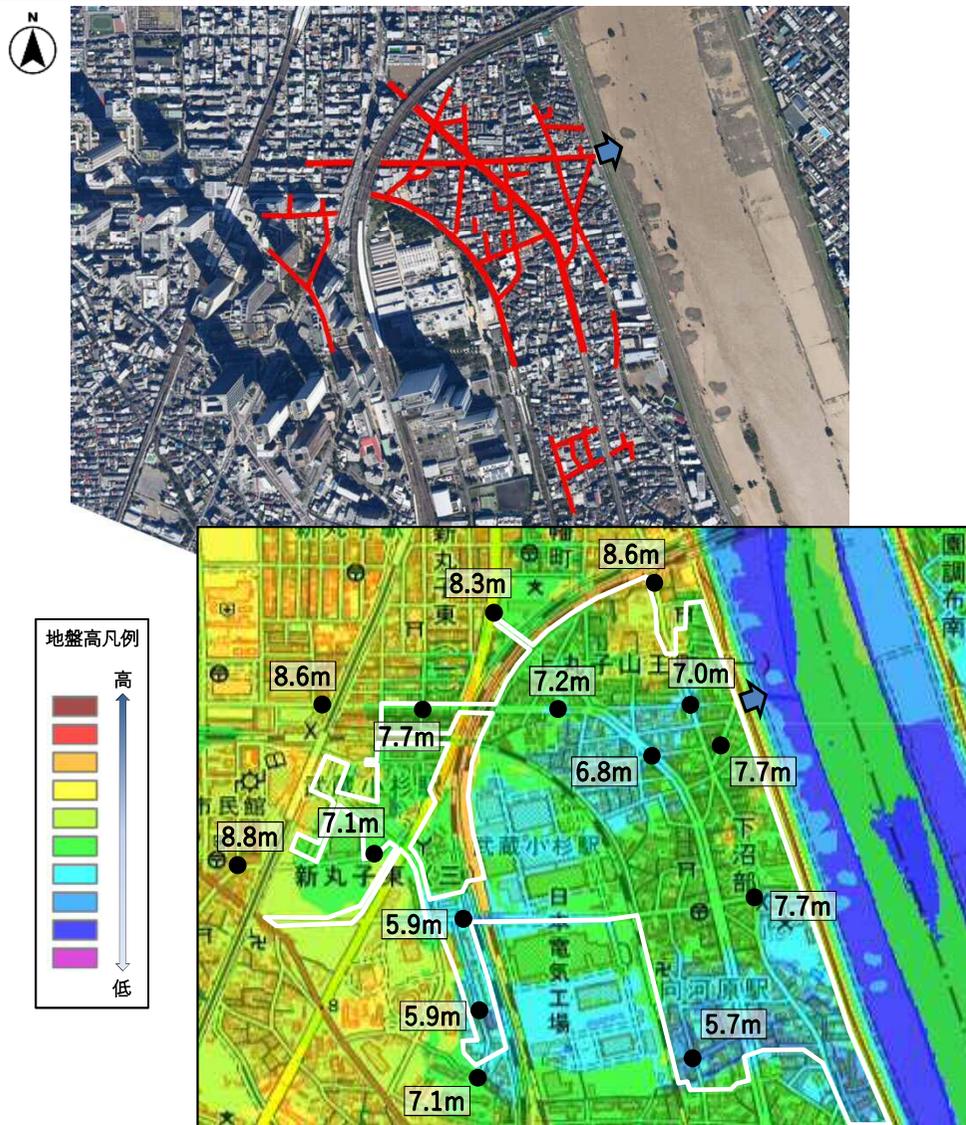
山王排水樋管周辺地域

○ 浸水被害直後に国土地理院が撮影した航空写真によると、各地区において逆流した河川水の影響による土砂の堆積が確認されている。また、浸水被害が発生した箇所は、概ね周辺に比べて地盤の低い箇所であったことが確認できた。

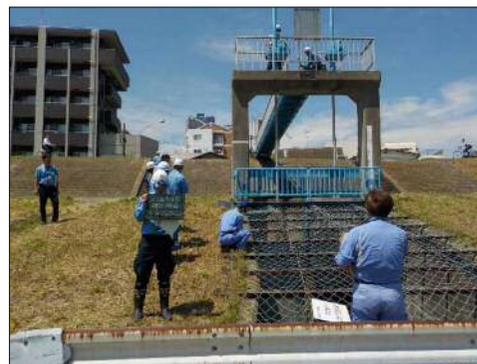
○いずれの点検・動作確認においても、河川水位が下がった状態ではあるが、開閉動作の不具合や異常がないことを確認した。

写真: 河川管理者による検査状況

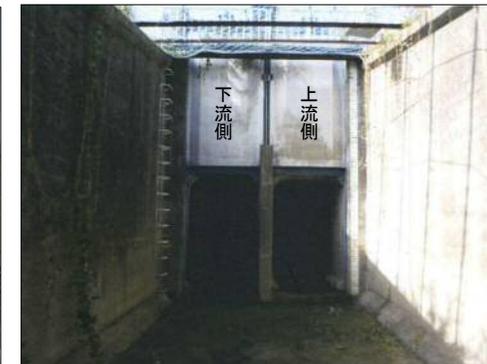
写真: 10月10日点検状況

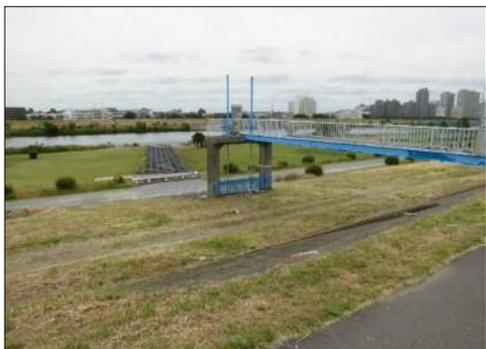
写真:排水樋管周辺状況(平常時)

○台風後の排水樋管周辺の状況は、次の写真のとおり、多くの土砂堆積や雑草・小枝等が確認されている。

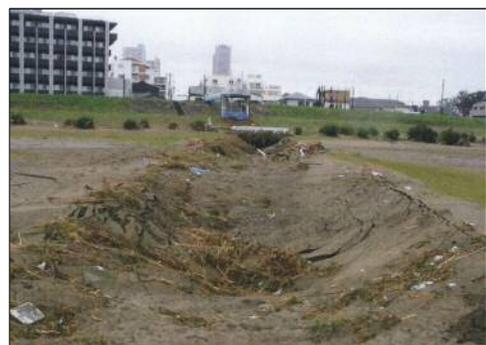
写真:排水樋管周辺状況(台風後)

○国土交通省の検討会提言やメーカーの見解、台風後の現場状況から、現時点では、何らかの異物が扉体の戸当り部に噛み込み、ゲート閉鎖に時間を要した可能性が高い。

水路開口部に異物混入防止効果があるネットを設置し、雑草・小枝等の雑介物の混入を防止する。

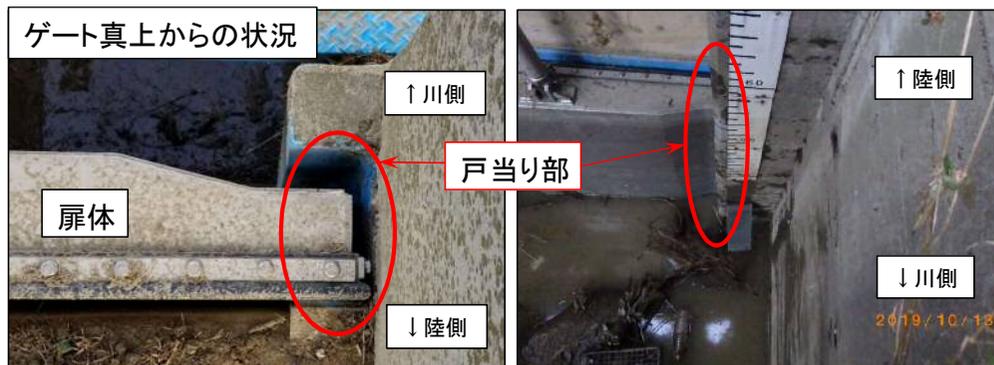
写真:扉体及び戸当り部

写真:台風後の扉体周辺状況

○戸当り部での異物による噛み込み対応として、人力での繰り返しによるゲート開閉操作が容易に行えないことも課題である。また、河川の高水位時の現場作業においては、ゲート操作員の安全も確保する必要がある。
