### Ⅲ. 河川関係の 浸水に関する検証

## 1 検証の項目

河川関係の浸水原因に関する検証では、浸水被害の原因及び当日の動員体制と活動状況の検証並びに、次の雨期までの短期対策と中長期的な対策の方向性について検討を行った。検証項目を図 1-1 に示す。

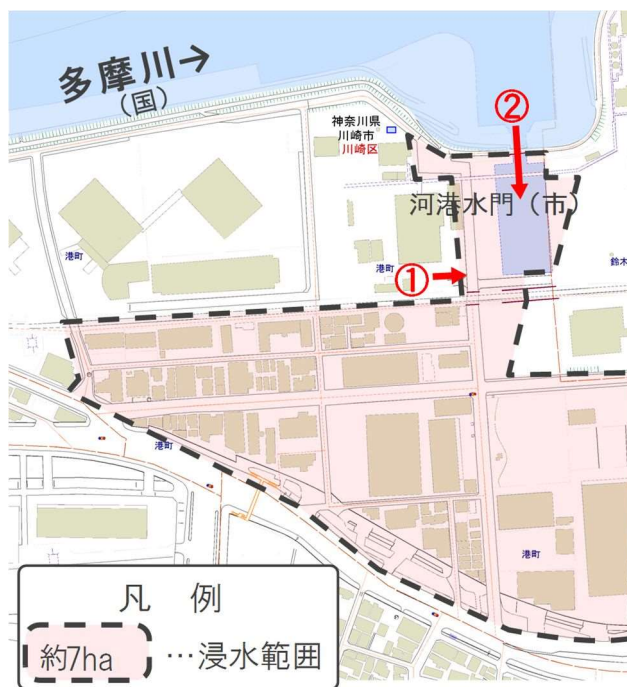
図 5-1-1 浸水経路

当該地の浸水の経路は、以下の通りである。

- (1) 周辺工場の多摩川取水口からの浸水(浸水経路①)
- (2) 河港水門扉体上部からの越水(浸水経路②)

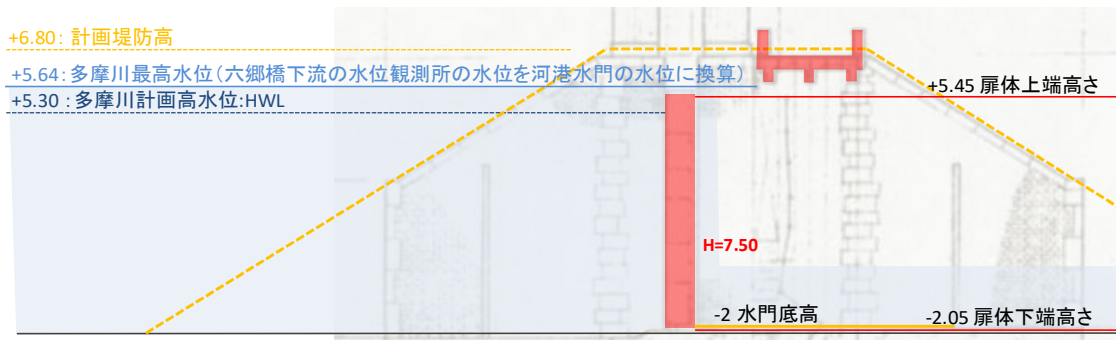
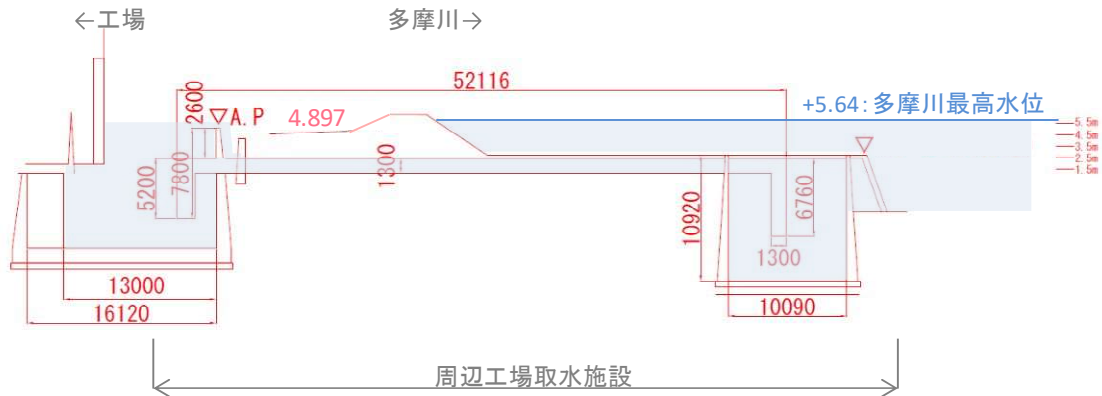
図 5-1-5 断面図

多摩川の水位変動と周辺工場の取水施設、河港水門等の測量結果を検証したところ、水位は12日19時40分頃、周辺工場の取水施設天端高(A.P. +4.897)に達し、同施設より出水が始まり、12日21時50分頃、扉体(ゲート)上部高さ(A.P. +5.45)を越え、13日1時10分頃までの約5時間30分の間に出水及び越水、泥が流入していたと推測される。また、水中測量の結果、扉体下部における洗堀は確認されていない。(周辺工場：味の素川崎事業所)

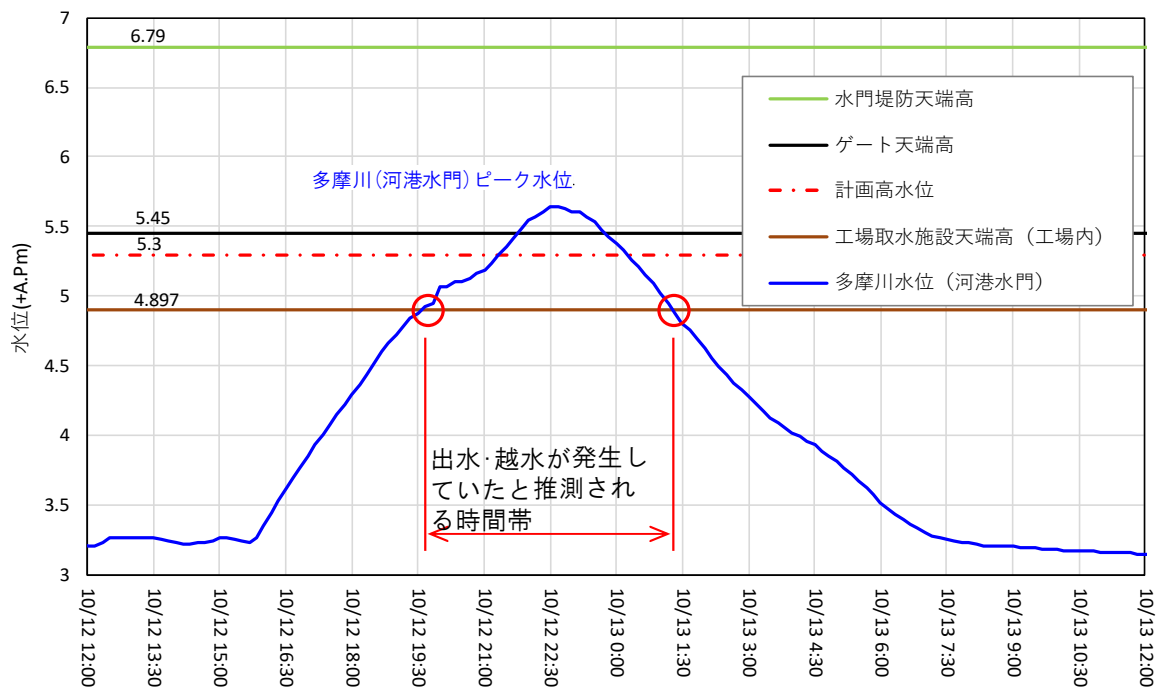
図 5-1-6 多摩川の水位時間変化

多摩川水位(河港水門)は、六郷橋下流水位観測所(約200m上流)の水位を縦断勾配をもとに河港水門の水位に換算した値である。

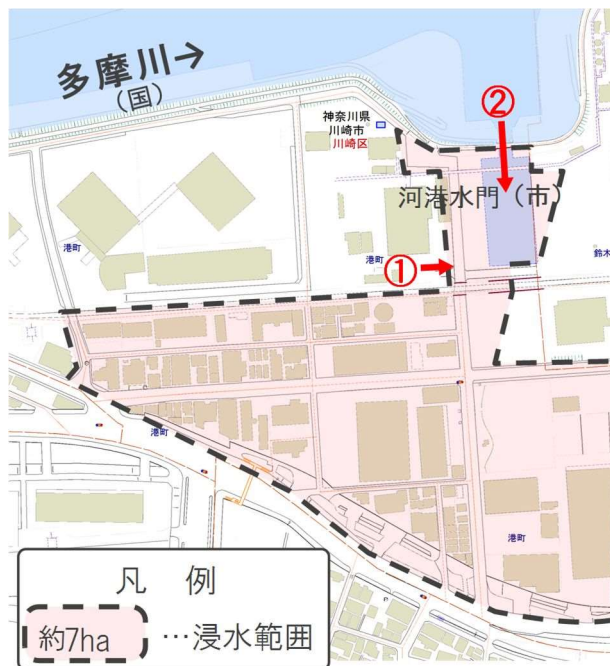
図 5-2-2 浸水経路

水位は12日19時40分頃、周辺工場の取水施設天端高(A.P. +4.897)に達し、同施設より出水が始まり、12日21時50分頃、扉体(ゲート)上部高さ(A.P. +5.45)を越え、13日1時10分頃までの約5時間30分の間に出水及び越水、泥が流入していたと推測される。

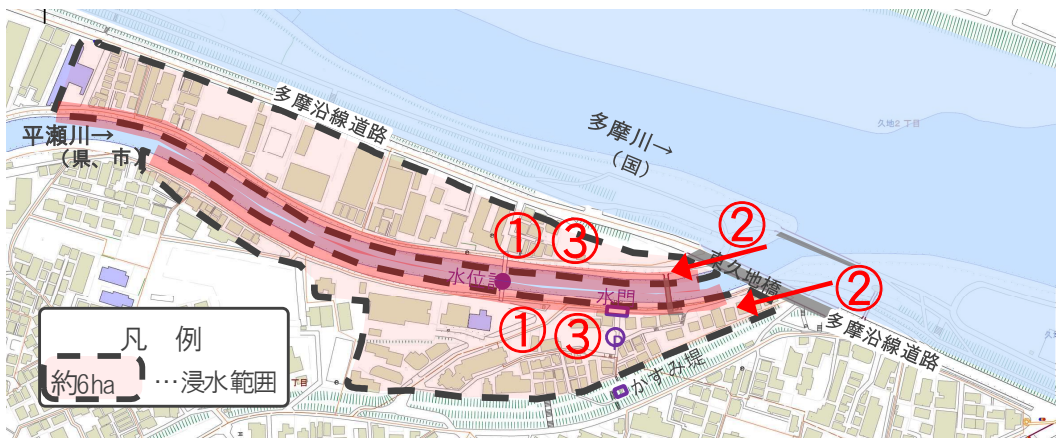
図 6-1-1 浸水経路

- (1) 管理用通路水抜き穴からの浸水(浸水経路①)
- (2) 東久地橋桁下からの浸水(浸水経路②)
- (3) 平瀬川の堤防からの越水(浸水経路③)

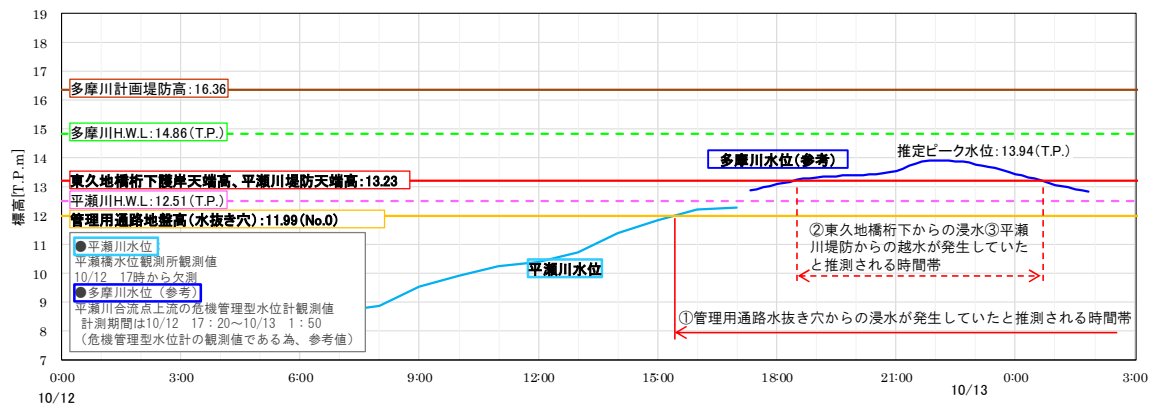
図 6-1-3 水位時間変化

平瀬川(多摩川合流部)における多摩川水位(約 100m上流の危機管理型水位計の参考値)と平瀬川護岸部の測量調査により、12 日 15 時頃に①管理用通路水抜き穴からの浸水が発生。18 時頃から 13 日 0 時頃まで②東久地橋桁下からの浸水と、③平瀬川堤防からの越水が同時時間帯に発生していたことが推測される。(平瀬川の水位計は、17 時から欠測している。)

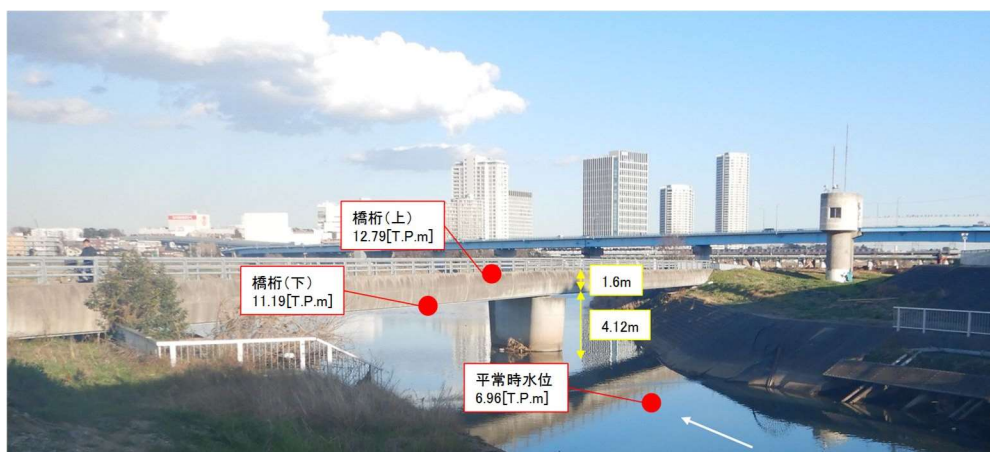
図 6-2-1 橋桁の高さ関係

東久地橋より下流の多摩川河川区域内に架橋されている緊急用河川敷道路橋は平瀬川の堤防高、計画高水位と比較して、低い位置に設置されており、今回の出水時にも冠水していることが確認された。

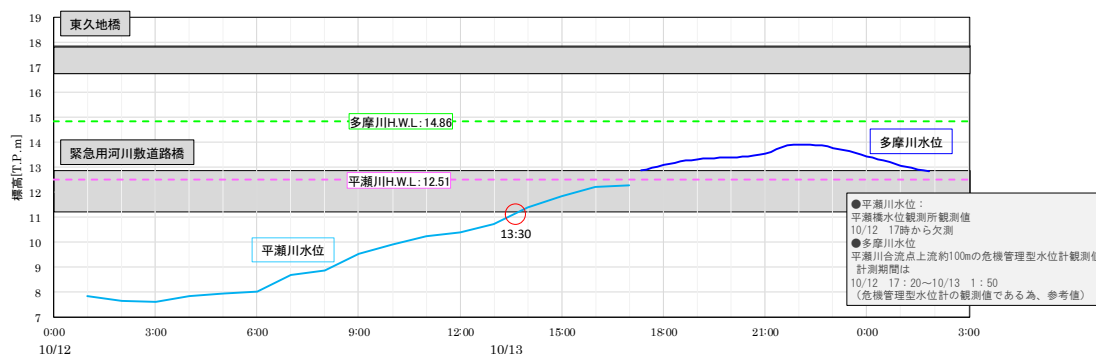
図 6-2-2 平瀬川(多摩川合流部周辺)の水位と緊急用河川敷道路橋の高さ

緊急用河川敷道路橋の桁下に水位が到達したと考えられる 13 時 30 分頃(水自体は多摩川下流に流下していた)の急激な水位変化は平瀬橋水位観測所では観測されておらず、緊急用河川敷道路橋と水位変化の関係性を確認できない。

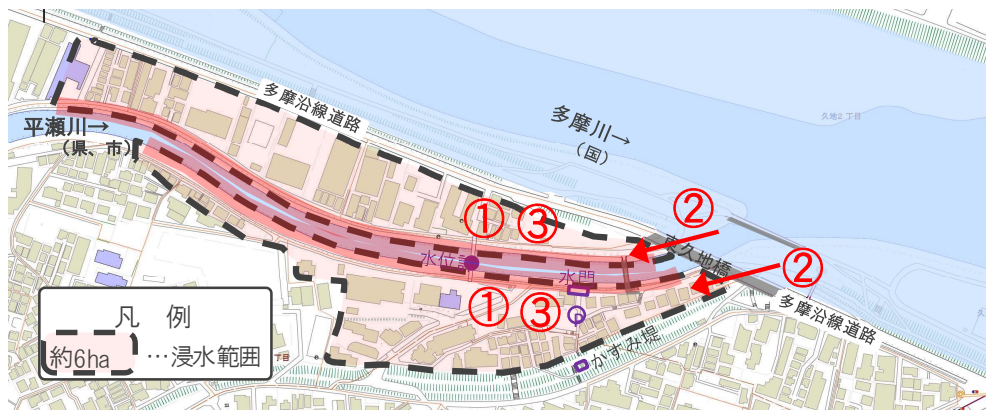
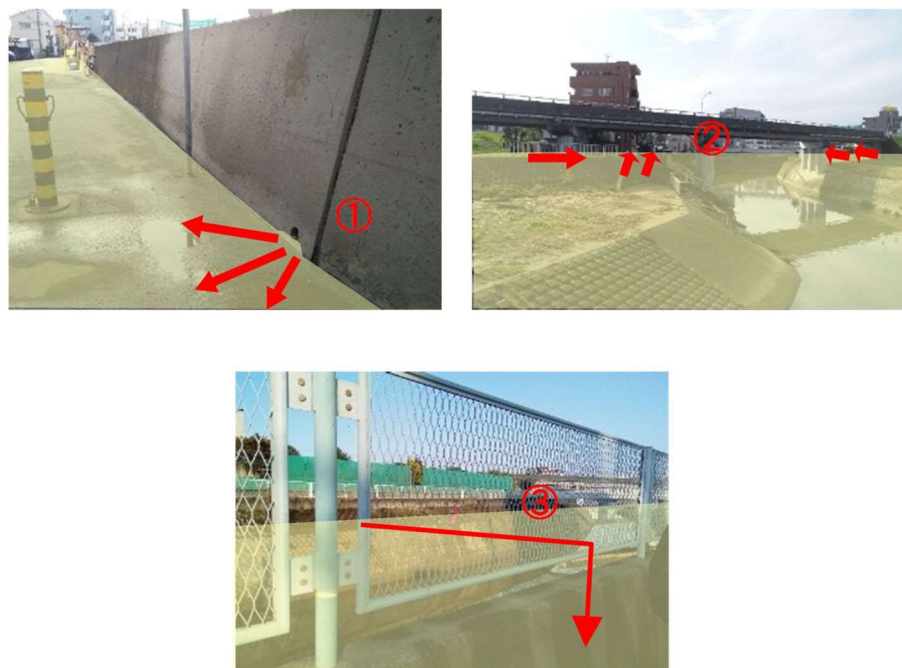
図 6-3-2 浸水経路

12 日 15 時頃に①管理用通路水抜き穴からの浸水が発生。18 時頃から 13 日 0 時頃まで②東久地橋桁下からの浸水と、③平瀬川堤防からの越水が同時間帯に発生していたことが推測される。

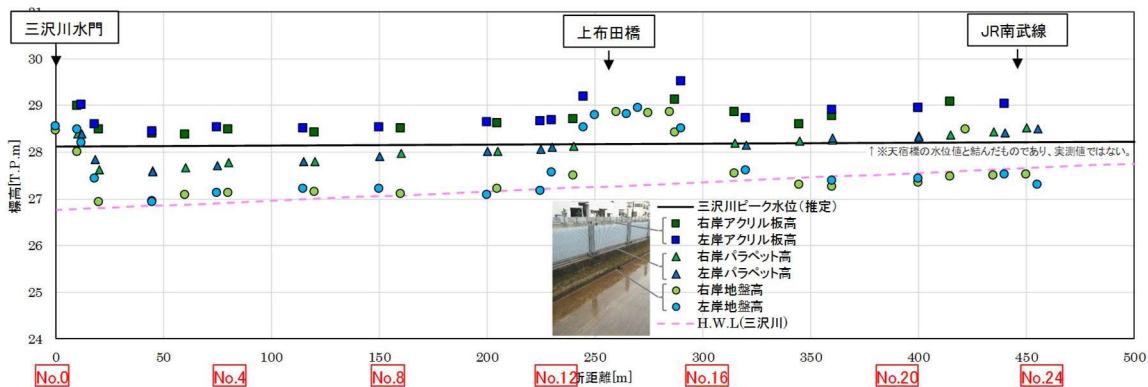
図 7-1-5 三沢川ピーク水位と三沢川護岸高さ(参考値)

三沢川の水位と三沢川護岸部の測量結果を検証したところ、三沢川の水位が上昇していく過程で、①水路からの越水(水路 1, 2, 3, 4)、②管理用通路水抜き穴からの浸水、③三沢川の亚克力板の目地から漏水していたことが推測される。三沢川のピーク水位(12 日 22:00 頃)は、亚克力板上部の高さ以下であったので、三沢川護岸からの越水は発生していなかったと考えられる。

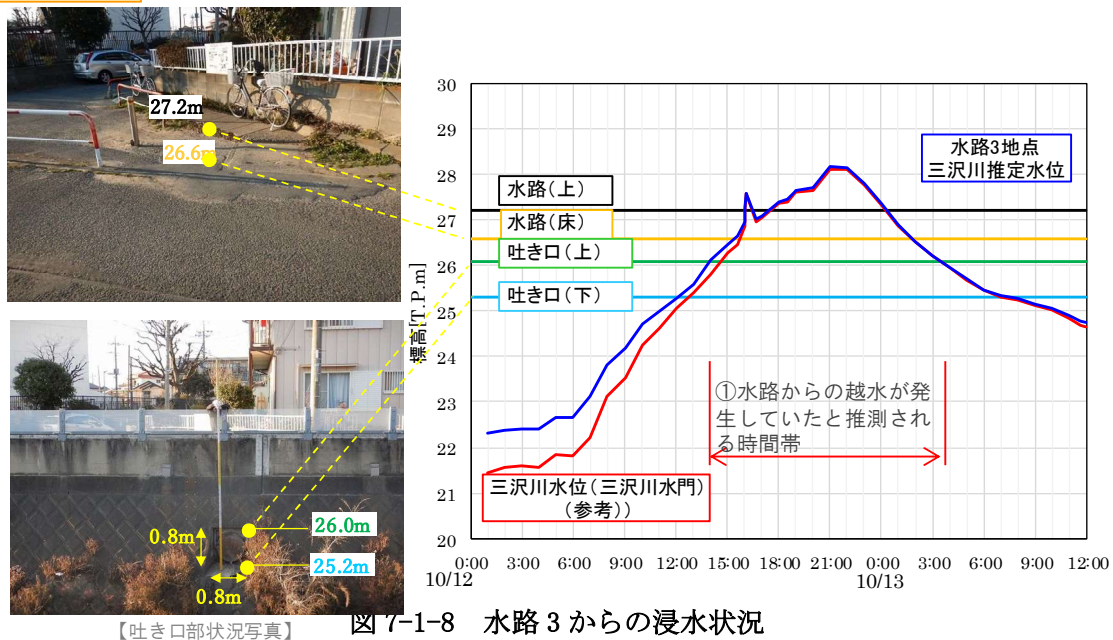
図 7-1-8 水路 3 からの浸水状況

### 水路3 . . . フラップゲート有

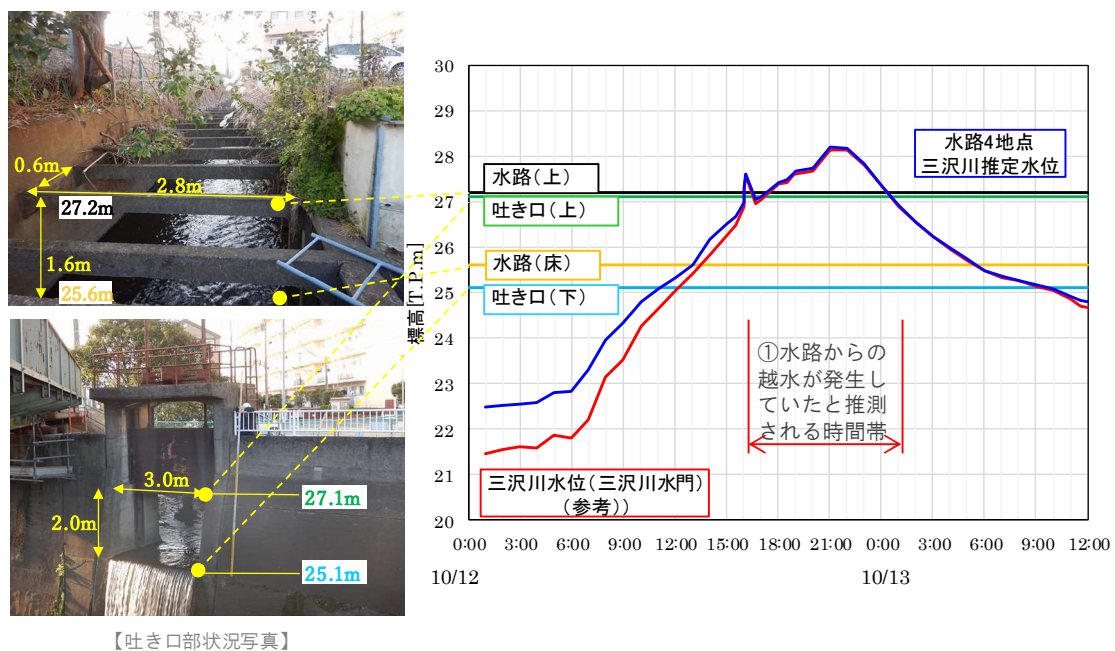
図 7-1-9 水路 4 からの浸水状況

### 水路4 (大丸用水) . . . 水門有(開口状態)

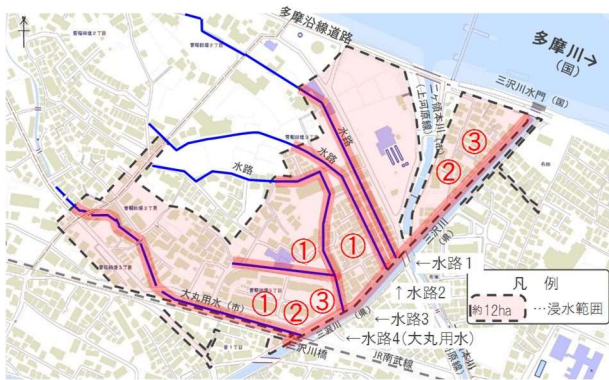
図 7-3-4 浸水経路

三沢川の水位が上昇していく過程で、①水路からの越水(水路1, 2, 3, 4)、②管理用通路水抜き穴からの浸水、③三沢川のアクリル板の目地から漏水していたことが推測される。

三沢川の各水路地点水位は、15 時ごろから 2 時ごろの間、水路1, 2, 3, 4 の上部を越える水位であったことが推測される。

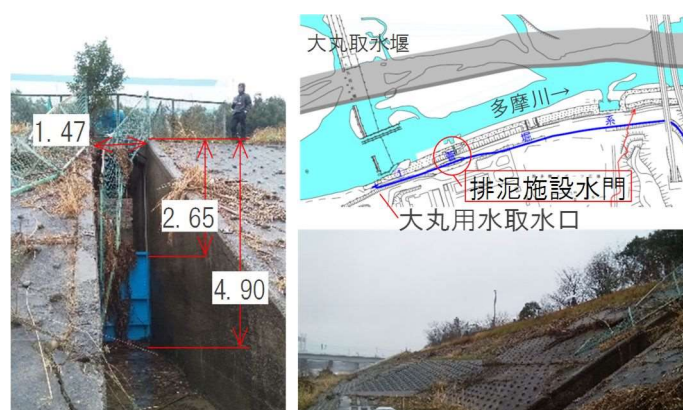
図 7-5-1 大丸用水排泥施設水門の状況

当該地域は、三沢川と水路(大丸用水等)の流末地点に位置している。更に三沢川と多摩川の合流点部分でもあり、多摩川の水位上昇の影響を受け浸水被害を発生させたと考えられる。また、大丸用水は、稲城市の大丸取水堰から取水をしている。台風当日は、取水水門の閉鎖はされていた。しかしながら、下流側の排泥施設水門は、扉体高さが低く多摩川の水が流入していたものの、稲城市内の用水路では異常な水位の上昇は見られなかったものと伺っているが、浸水地域に影響していたことも考えられる。

中長期対策の基本的な方向性としては、浸水地域の雨水処理負担を軽減させることを第一とする。
