令和元年台風第19号における河川関係の浸水に関する検証
(中間とりまとめ)

■中間とりまとめの概要

河川関係の浸水原因（浸水状況、災害時の体制、水門等操作）と浸水被害を最小化する方策（短期対策）等について、各種調査や検証委員会における検証を踏まえ中間とりまとめを行った。

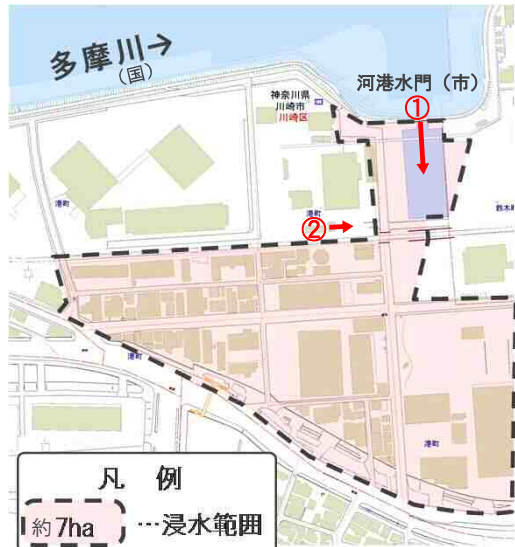
多摩川上流域で観測した既往最高の雨量は、計画高水位を超過したまま多摩川下流域を流下し、河港水門付近においても計画高水位を越える状況の中、浸水が発生した。当該地の浸水の経路については、台風後から実施している現地調査やヒヤリング調査等によって、河港水門扉体上部からの越水等、現在のところ以下に示す経路からの出水を確認した。

凡 例
 約7ha ...浸水範囲

①河港水門扉体上部からの越水

②周辺工場の多摩川取水口からの出水

・扉体下部の河床底上げを土のう等により実施し、扉体高さを確保する。
 ・扉体の嵩上げを検討する。

・浸水被害の拡大防止のため、大型土のうの設置や陸間の設置により京急交差部の閉塞を検討する。

・工場側で対策を検討中

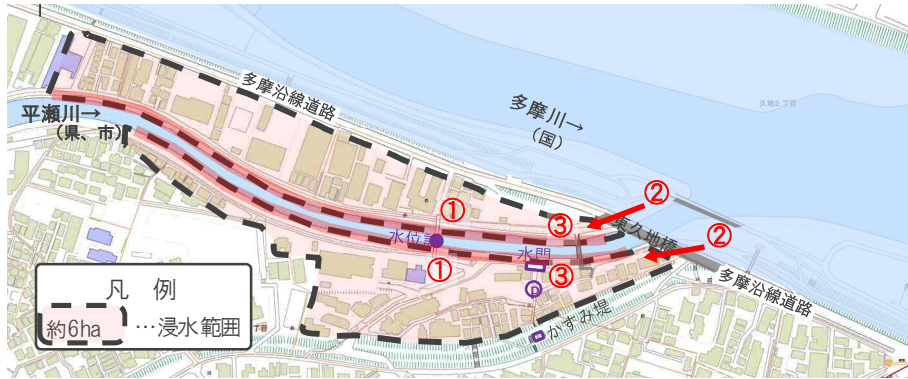
多摩川上流域で観測した既往最高の雨量は、計画高水位を超過したまま多摩川下流域を流下した。一方、平瀬川流域の雨量は流下能力を下回る降雨強度であったが、多摩川において計画高水位を越える状況の中、平瀬川においても水位が上昇し、平瀬川堤防からの越水や東久地橋桁下からの浸水が発生した。浸水の経路については、台風後から実施している現地調査やヒヤリング調査等により、現在のところ以下に示す3経路からの出水を確認した。

- ①管理用通路水抜き穴からの浸水 課題ア
- ②東久地橋桁下からの浸水 課題イ
- ③平瀬川の堤防からの越水 課題ウ

管理用通路水抜き穴からの浸水を防止するため、フラップゲートを設置する。

東久地橋桁下からの浸水を防止するため、大型土のう等で閉塞する。

堤防からの越水による被害を軽減するため、アクリル板等を設置する。

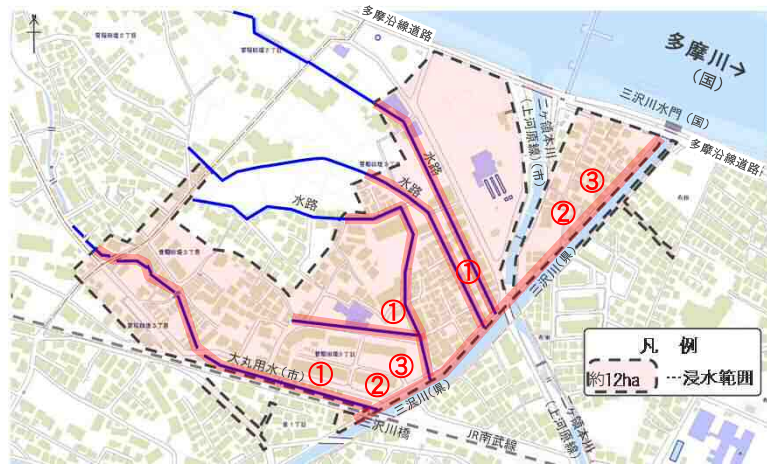
多摩川上流域で観測した既往最高の雨量は、計画高水位を超過したまま多摩川下流域を流下するとともに、大丸用水の上流域に位置する多摩雨量観測所(稲城市大丸)でも既往最高の雨量を観測した。一方、三沢川流域の雨量は流下能力を下回る降雨強度であったが、多摩川において計画高水位を越える状況の中、三沢川においても水位が上昇し、三沢川に接続する水路の水が流入しづらくなったため越水が発生した。また、三沢川護岸に設置されているアクリル板の目地からの漏水や、管理用通路の水抜き穴からの浸水も発生した。主な浸水の経路については、台風後から実施している現地調査やヒヤリング調査等により、現在のところ以下に示す3経路からの出水を確認した。

①水路からの越水 **課題ア**

②管理用通路水抜き穴からの浸水 **課題イ**

③三沢川のアクリル板の目地からの漏水 **課題ウ**

水路(水門)からの浸水を防止するため、施設の補修等を行い、適切な管理と運用を行う。

管理用通路水抜き穴からの浸水を防止するため、フラップゲートを設置する。

三沢川からの浸水を防ぐため、アクリル板の目地の補修を行う。
