令和元年東日本台風における市民ミュージアムの 対応に係る検証報告書

令和2（2020）年4月

川崎市

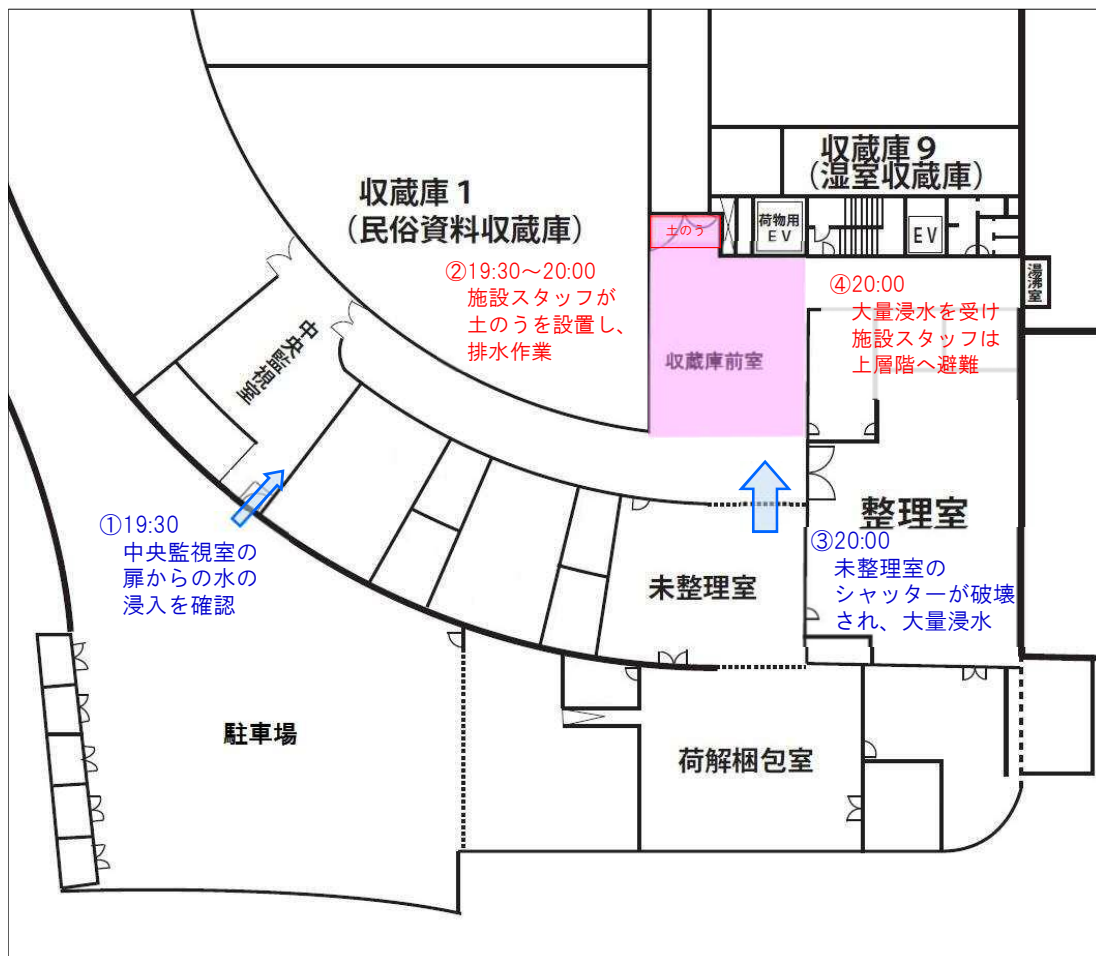
図3：市民ミュージアム施設内への浸水状況(10月12日19時30分～20時)

10月12日19時30分頃、地階の中央監視室に居た施設スタッフが、駐車場から中央監視室への水の浸入を確認した。(下図①)

これを受け、地階にある収蔵庫への浸水を防ぐため、収蔵庫入り口に土のう設置等の対策を実施した(②)。

しかし、20時頃に未整理室と収蔵庫前室との間にあるシャッターが破壊されたことにより大量の水が浸入し(③)、収蔵庫前通路にて排水作業を行っていた施設スタッフの太ももの高さまで水位が急激に上昇したため、作業を中断して上層階に避難した(④)。

その後、21時40分頃に全館停電が発生した。電気室における水位が上昇し電力の供給が停止したものと考えられる。

水位はその後にもさらに上昇を続け、24時(10月13日0時)頃には、未整理室では地階床面から3.24m程度まで上昇した。

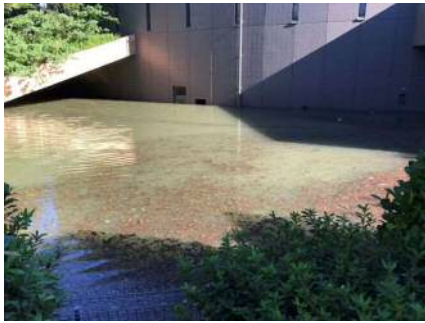
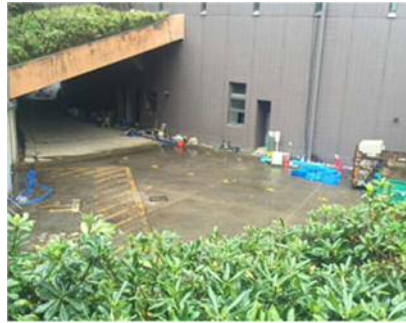
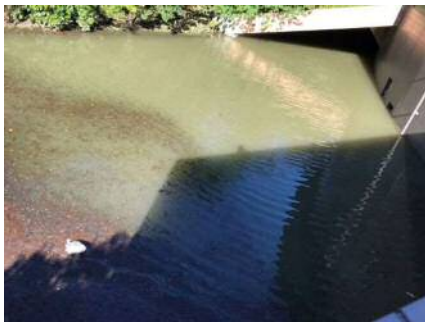
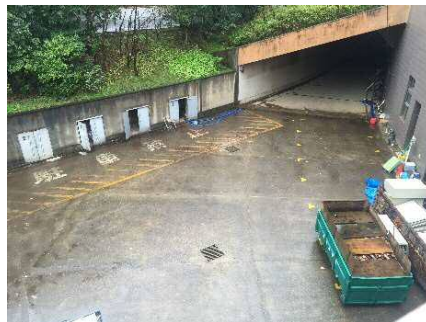
■地下駐車場

図5：市民ミュージアム敷地への浸水状況（写真）

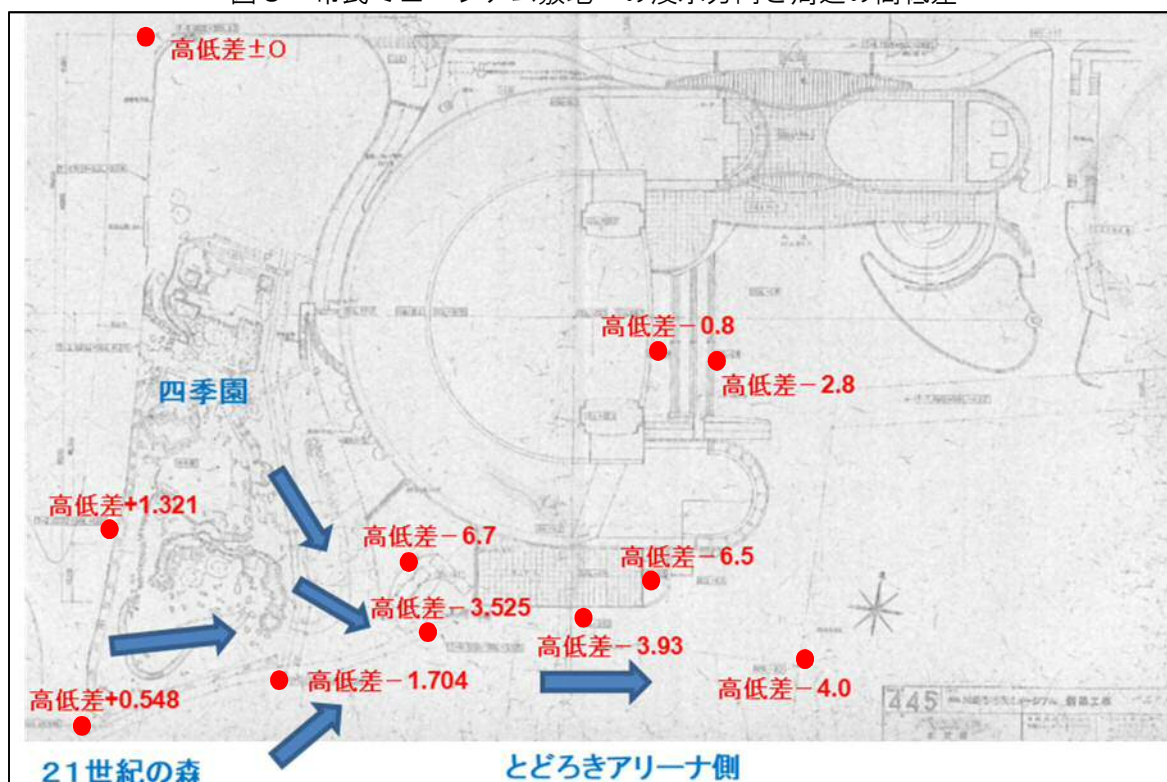
図8：市民ミュージアム敷地への浸水方向と周辺の高低差

10月13日0時30分頃、施設スタッフが目視で確認したところ、市民ミュージアムへの水は主として、南側に立地するとどろきアリーナや、南西側に立地する21世紀の森、四季園側から流れてきており、これらの施設より低い位置にある市民ミュージアム側に流れ、地階と同じ高さにあった駐車場及びドライエリアで水を受ける形となっていた。施設スタッフによれば、水は「滝のような音」を出して地階に落ちていたとのことである。

また、とどろきアリーナ等に流れている水は、これらの施設からさらに南西の道路（市道宮内58号線）側から流れてきていることを確認した。

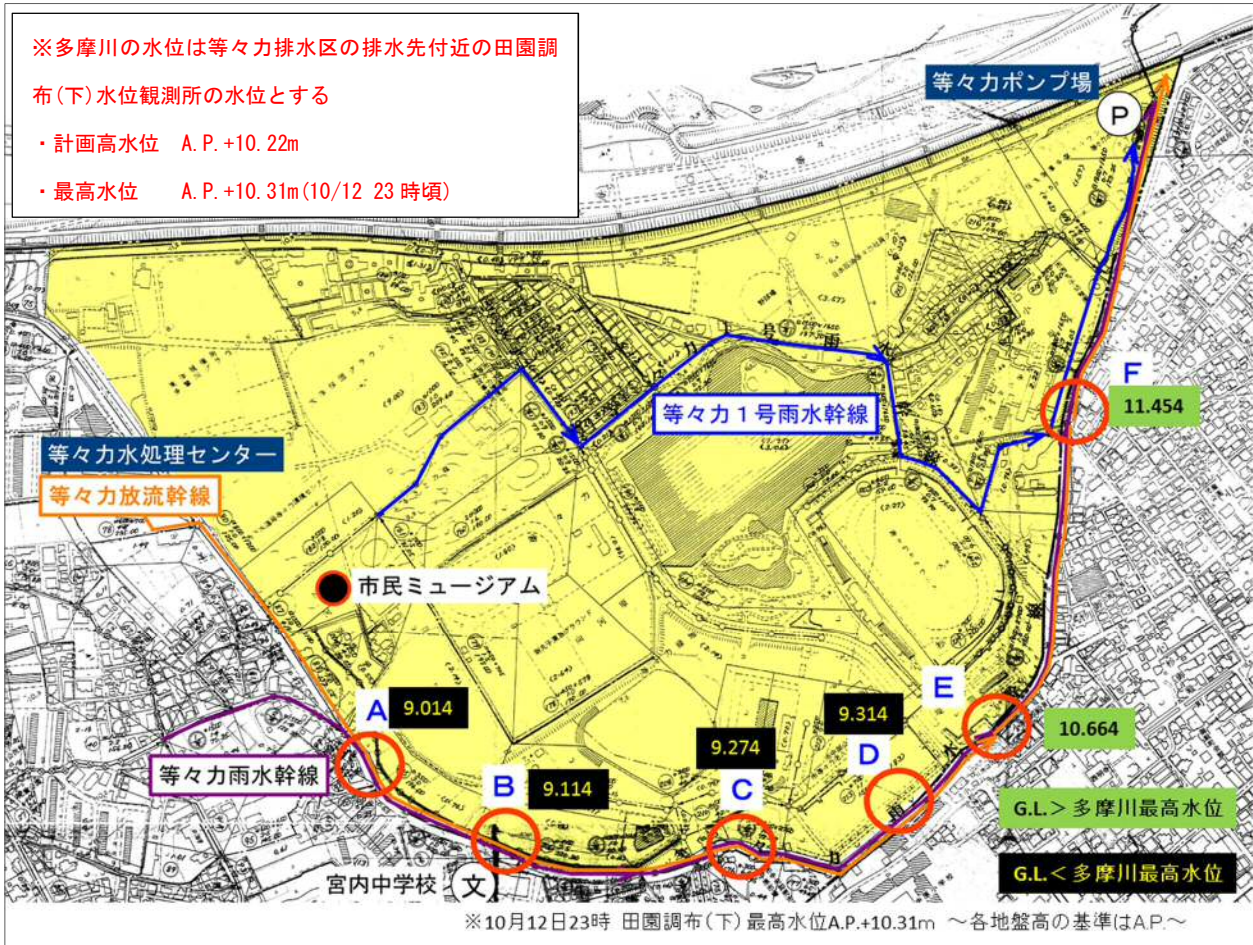
(2) 等々力雨水幹線（自然流下）における主なマンホール地盤高

しかしながら、今回、多摩川が計画高水位を超える過去にない河川水位となったことなどにより、放流渠から多摩川へ排水される量が減り、その影響として自然排水区内における地盤高の低いマンホールなどから溢水したものと考えられる。

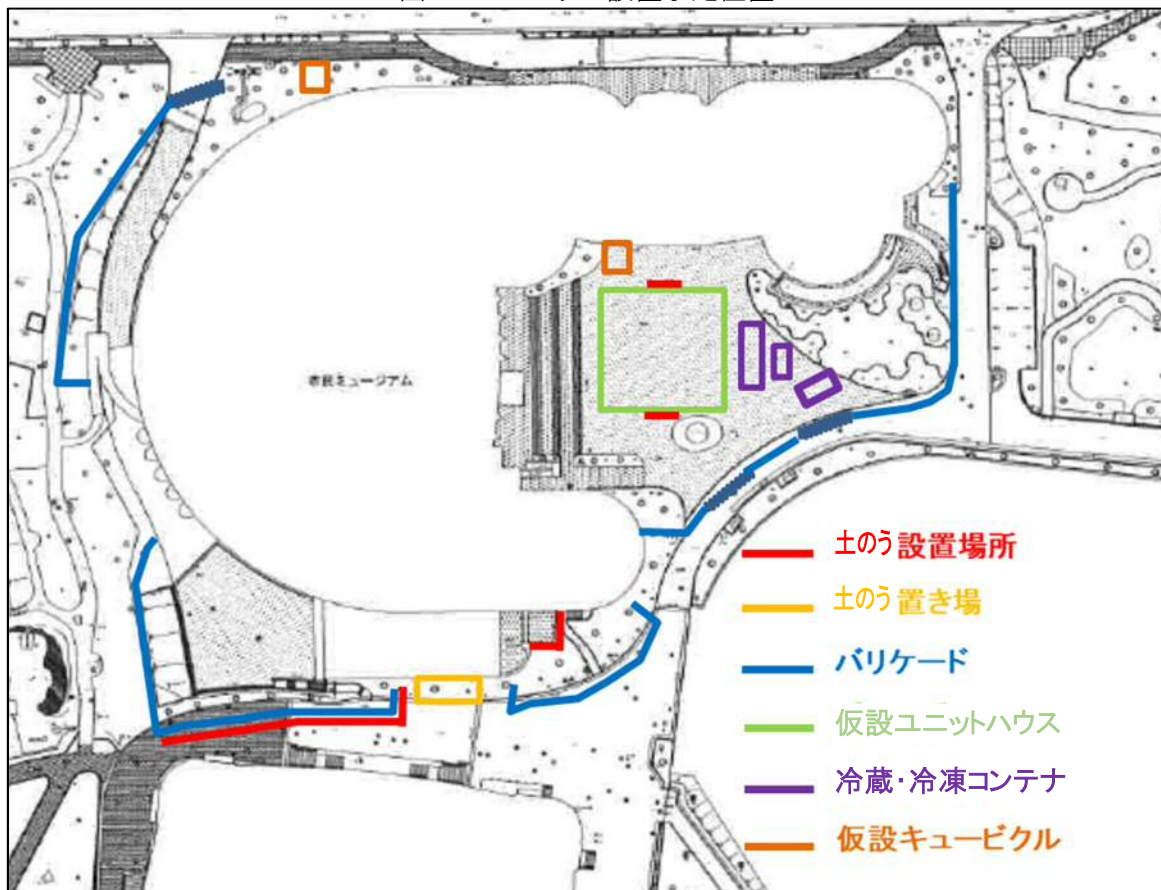
図 12：土のうの設置予定位置

今後、こうした浸水を防ぐにあたり、最も重要なことは、今回、水の浸入経路となった施設の南西側から施設の敷地に水を入れないことである。

水の浸入防止には防水板や止水板が有効であるが、この区域は地面が平坦ではなく使用が難しい。そのため、土のうの設置により可能な限り防護することで、一定程度の水の侵入を防ぐこととする。

具体的には、今回水の浸入があった範囲に現在設置している工事用のバリケードを活用し、フェンスの下部に土のうを3段積みすることで、敷地内への水の浸入を防ぐこととする。なお、土のうについては既に必要数（660個）のうち、231個は準備済みとなっている。設置するタイミングは、台風臨時対応開始を決定する72時間前とする。土のう置き場は、土のう設置場所の近くに配置し、すぐに運搬・設置できるよう計画している。

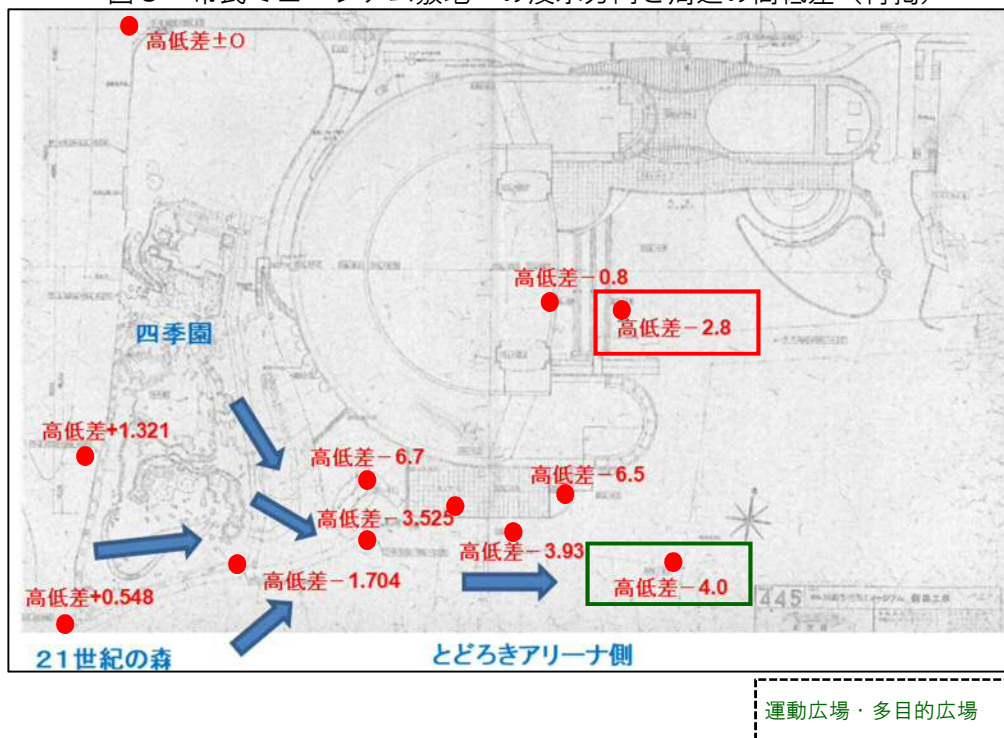
図8：市民ミュージアム敷地への浸水方向と周辺の高低差（再掲）

図8に示したとおり、運動広場・多目的広場方向付近よりも施設前広場の方が1 m強高い位置にあるため、(1)での対策の結果として、市民ミュージアムととどろきアリーナとの間の通路から運動広場・多目的広場方向へ流れた水が施設前広場の方向へ流れることは考えにくい。流量によっては水の一部が施設前広場へ流れることも可能性としては考えられるため、広場に設置している設備についても一定の浸水予防対策を行う必要がある。
