# 二子排水樋管

# 二子排水樋管周辺地域の地盤高図と浸水範囲

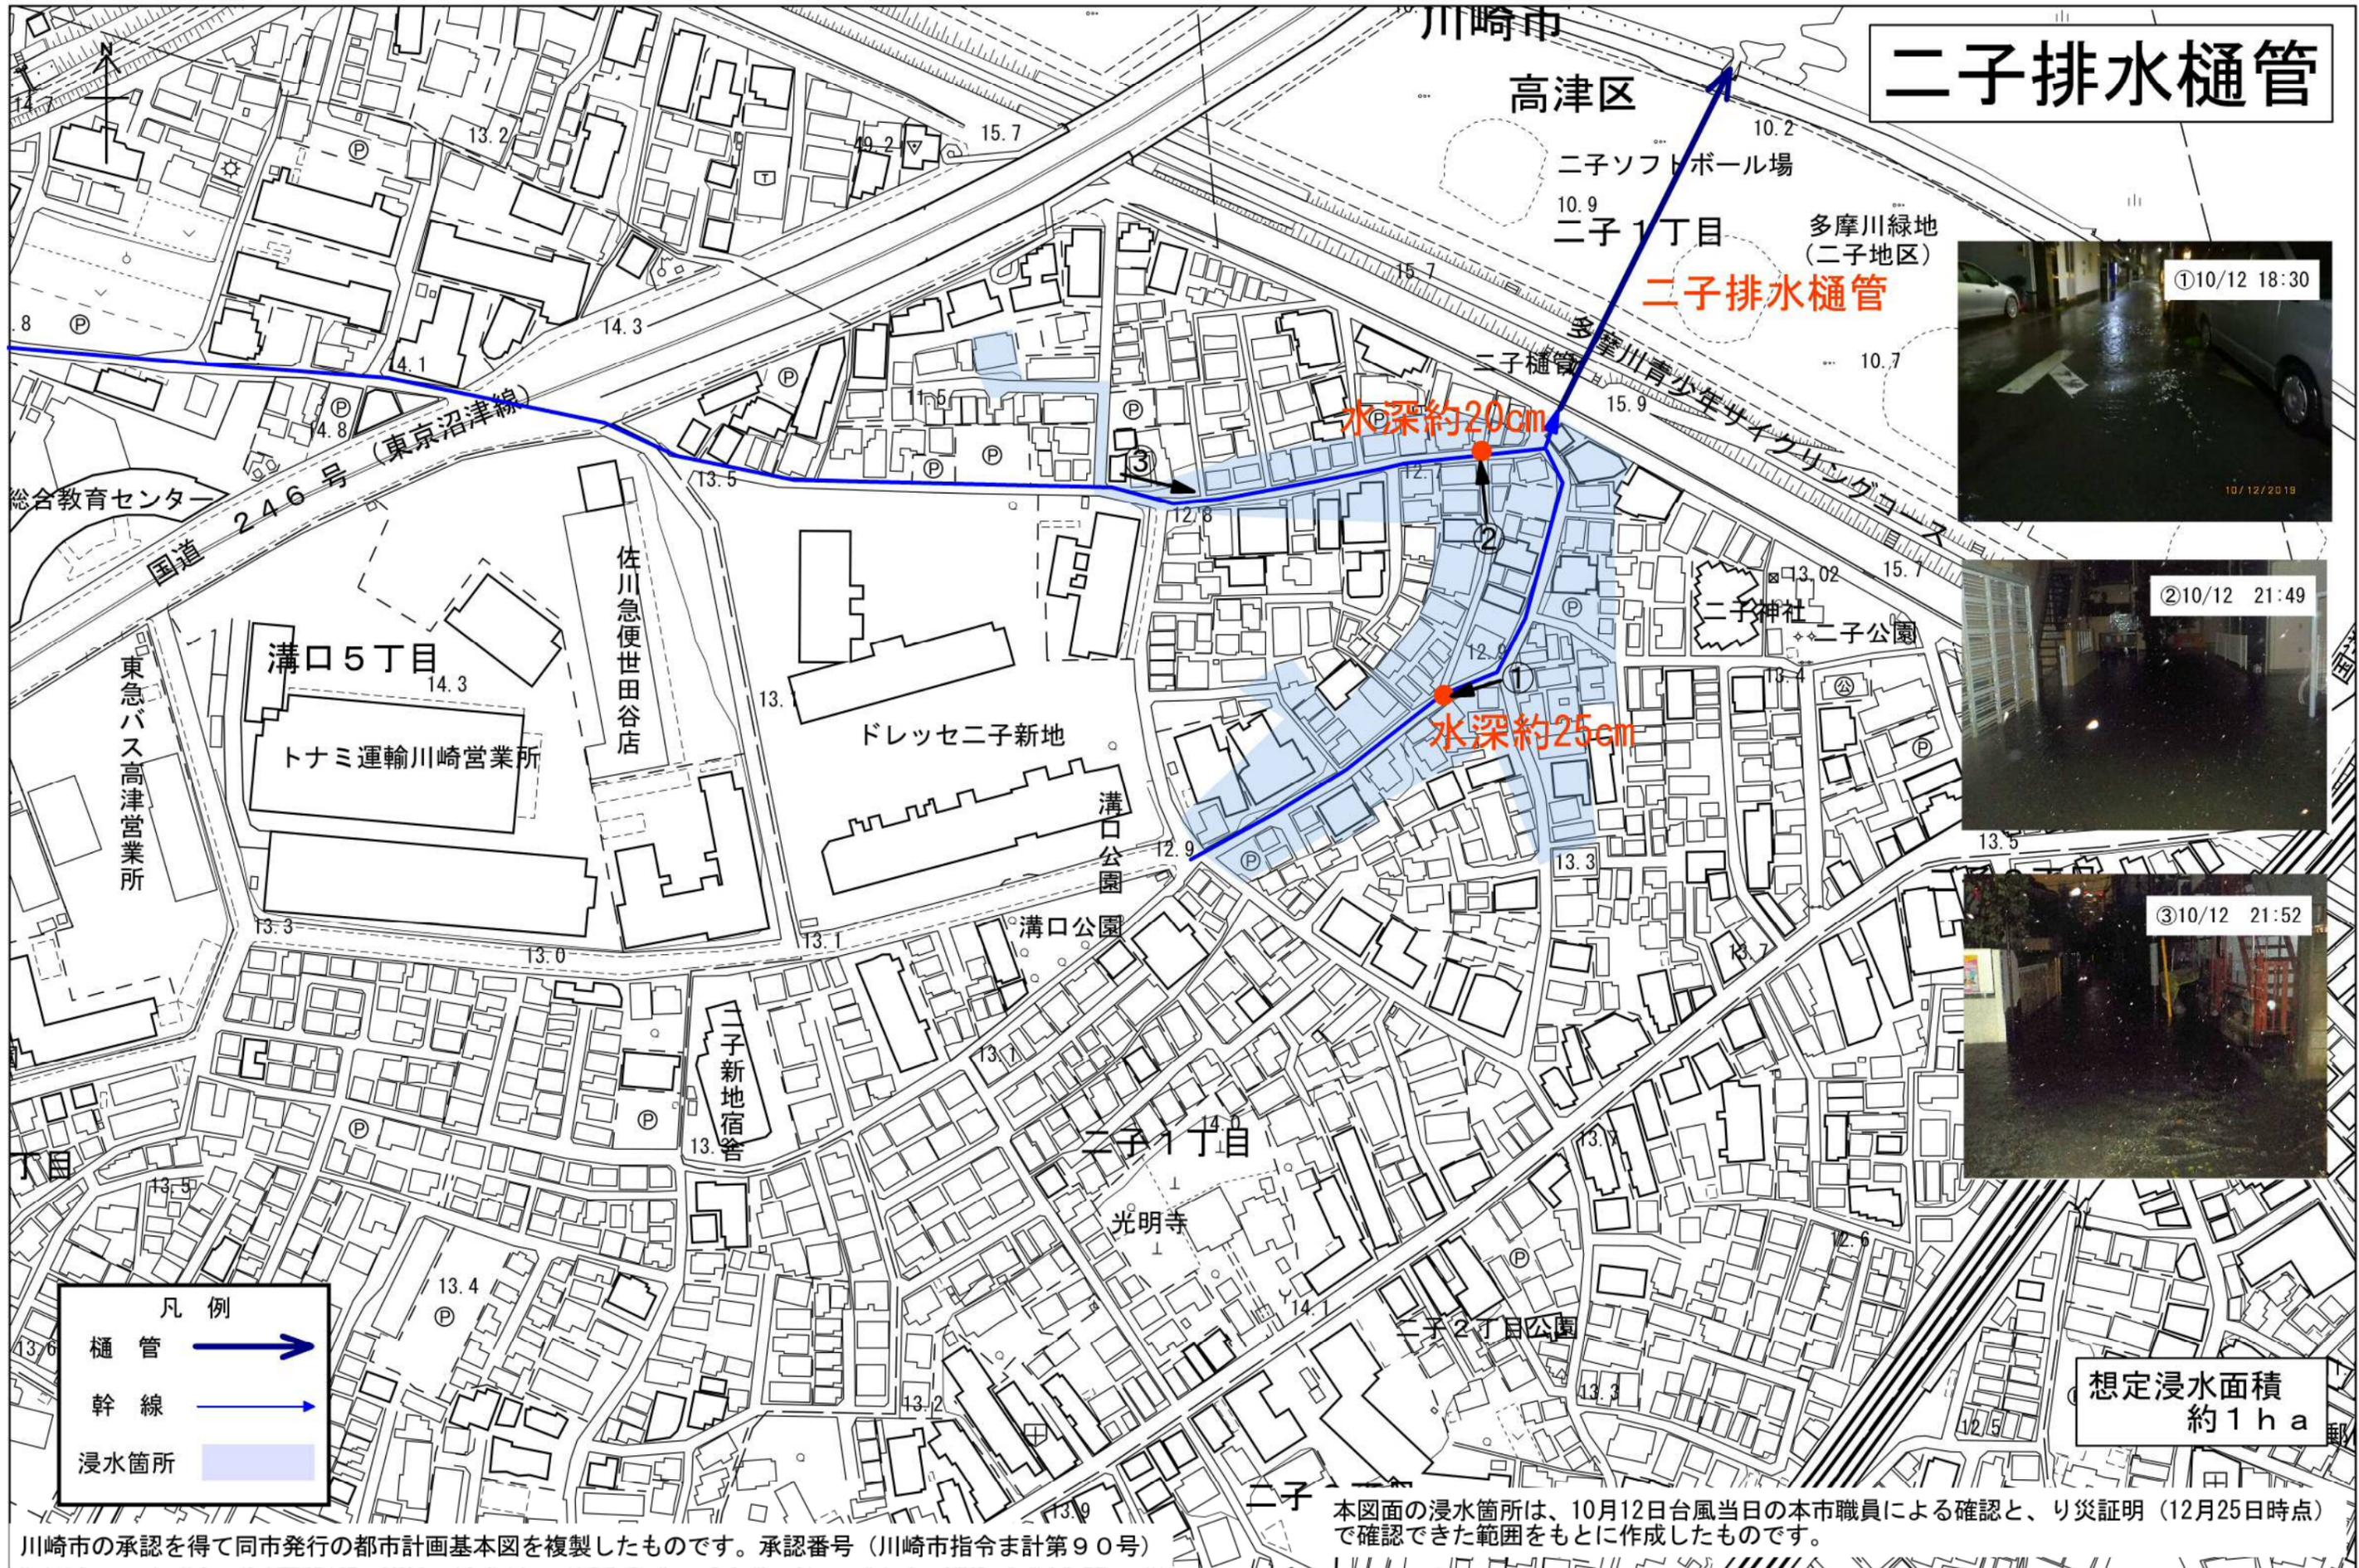
本図面の浸水箇所は、10月12日台風当日の本市職員による確認と、り災証明（12月25日時点）で確認できた範囲をもとに作成したものです。

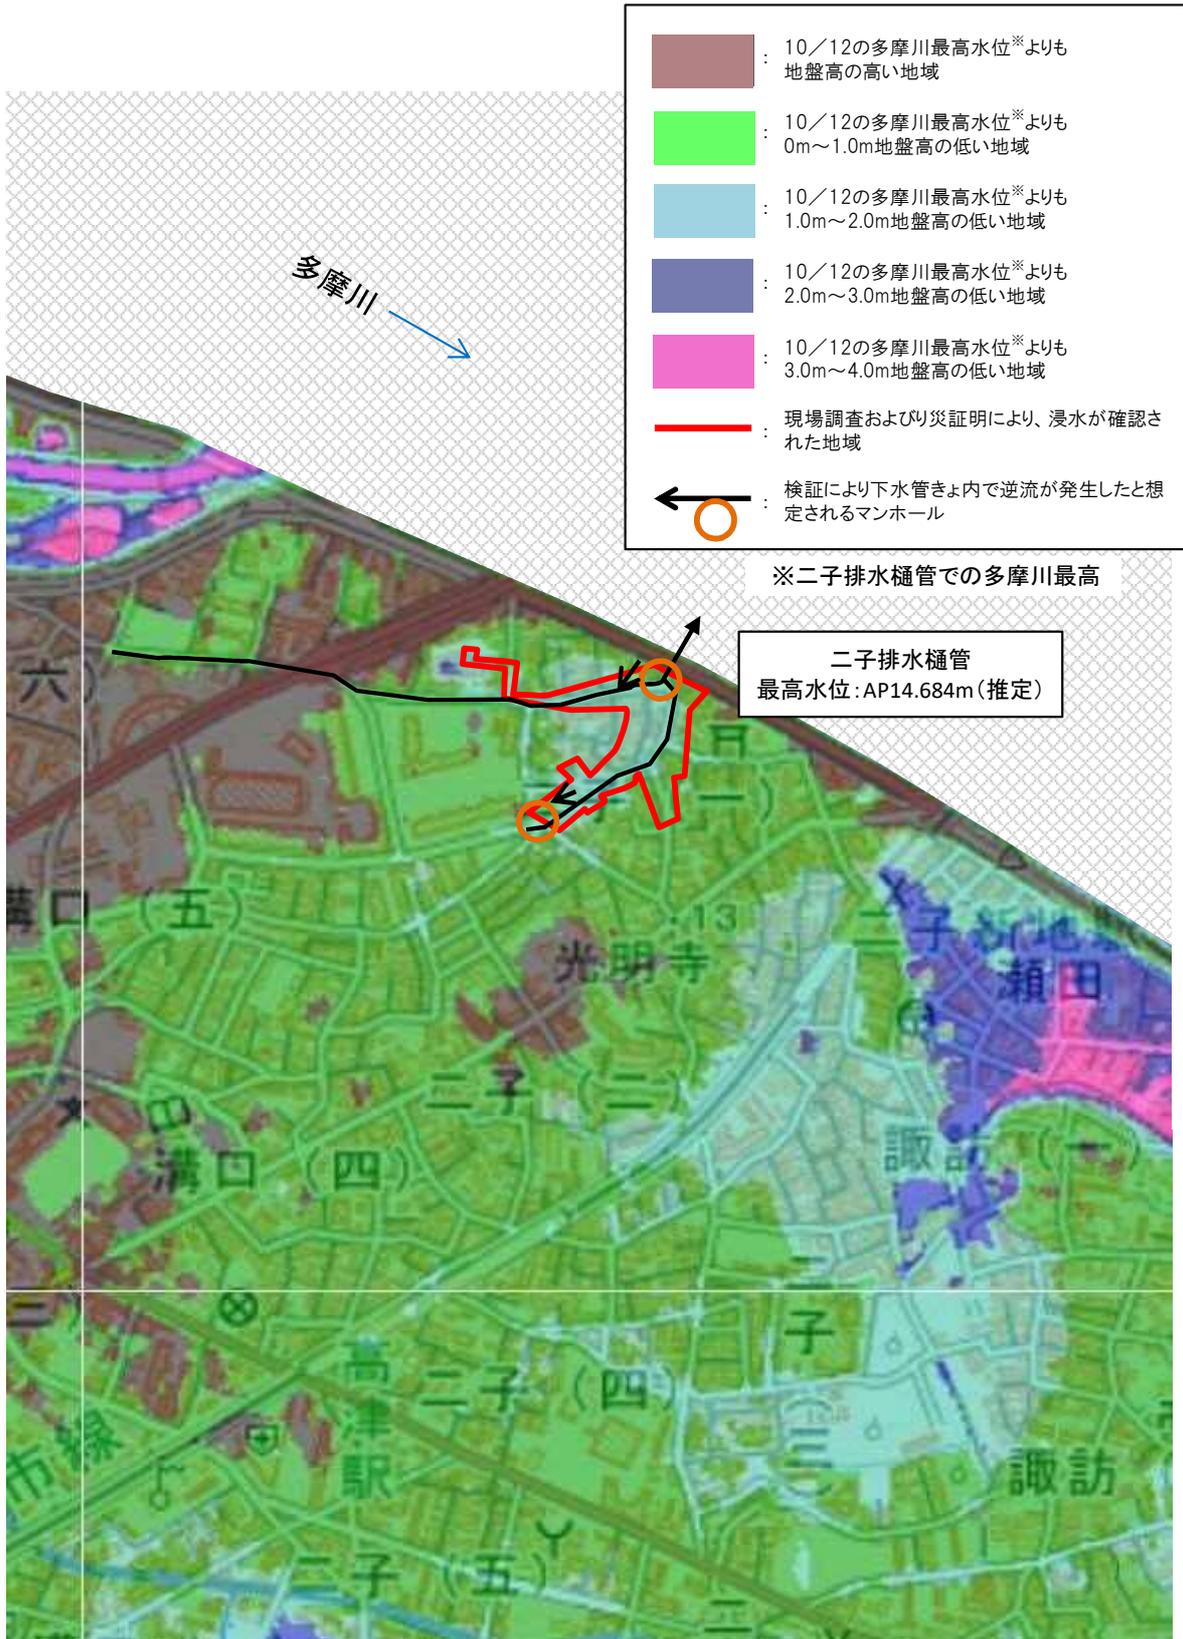
二子排水樋管における10/12の多摩川最高水位(推定AP14.684m)よりも地盤高さの低い地域で浸水が発生している。また、下水管きよ内で逆流の発生が確認される。さらに、浸水が発生した地域での土砂堆積状況からも、河川水の逆流による浸水が発生したものと考えている。
