地震時における 災害想定と災害対応

平成25年3月

川崎市コンビナート安全対策に係る地震対策調査検討会

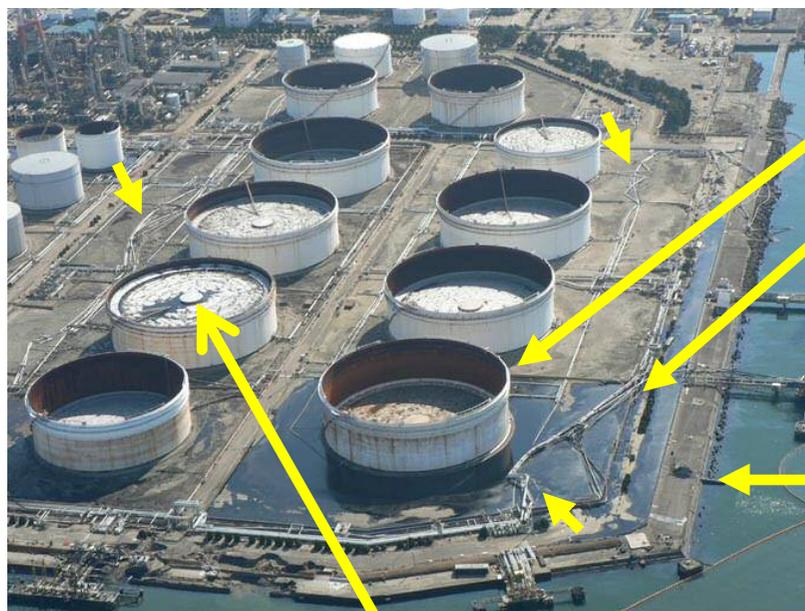
①津波はタンク底板から約3.5mまで到達
※このタンクは空であったが浮上・移動せず

②多数の配管の折れ曲がり→重油漏洩

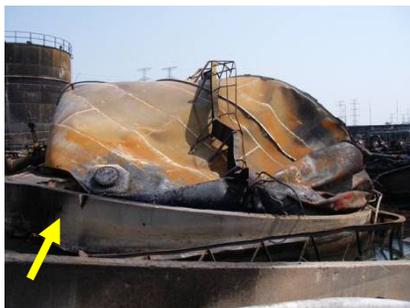
焼損したガソリントク
基礎のコンクリートリングが傾斜

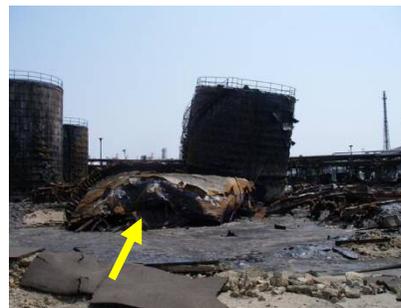
倒壊、焼損したアスファルトタンク

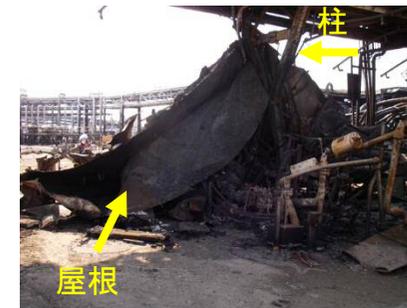
アスファルトタンクの屋根はガス出荷場の
柱に衝突して止まっていた。
移動距離は116m。

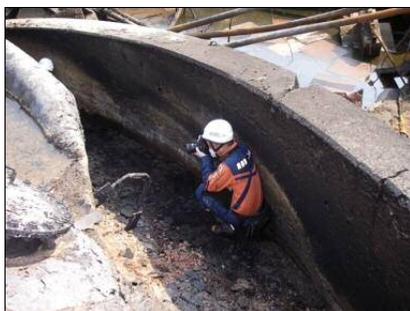
タンク基礎は人が隠れるほど流出

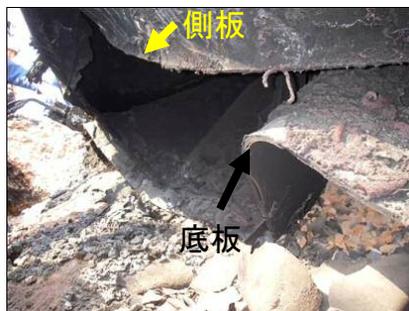
底板と側板は長さ約2.4mにわたり破断

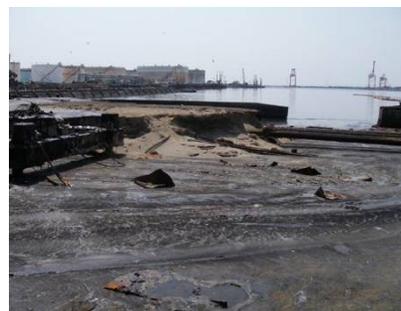
消失した護岸と近傍の地盤の
流出(アスファルトタンク近傍)

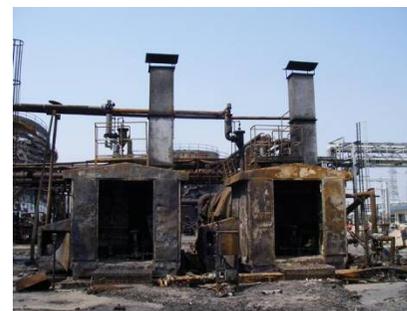
アスファルトを加温するための
油を加熱する炉も焼損している。

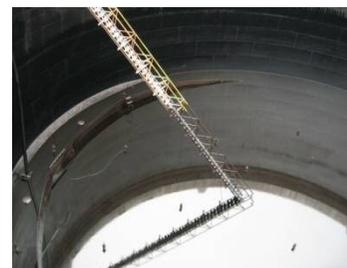
浮き屋根上に溢流→14日
浮き屋根沈没

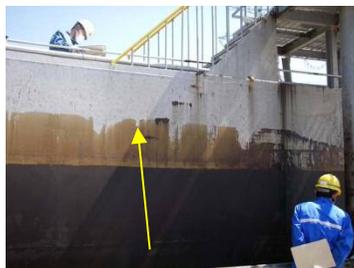
側板の油痕
スロッシング波高約
1.8m

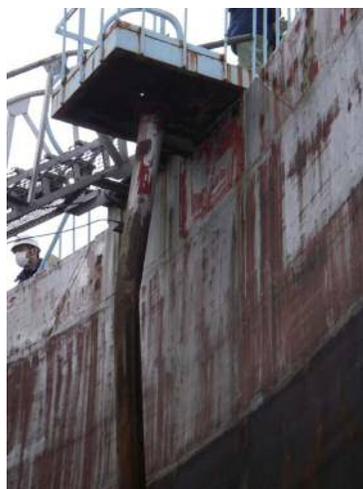
ゲージポールの変形
スロッシング波高約
1.4m

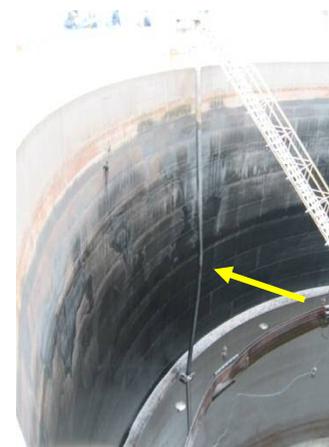
ゲージポールの変形

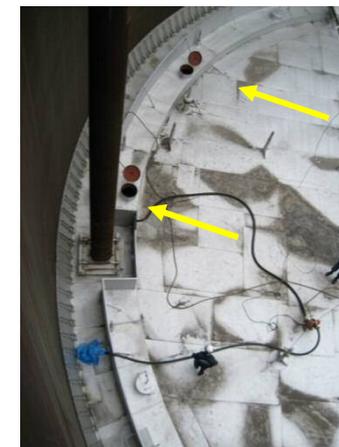
ポンツーン4室破損し
灯油が流入

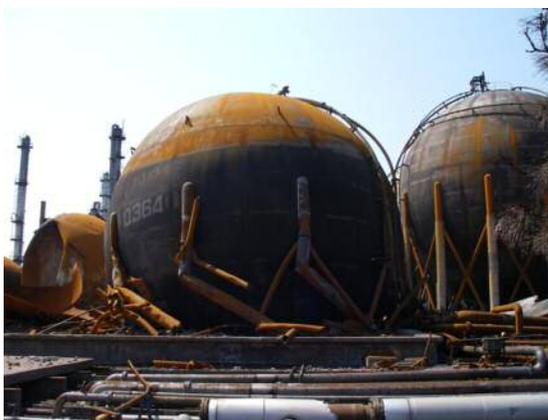
ガスタンクの支柱が座屈し配管を損傷

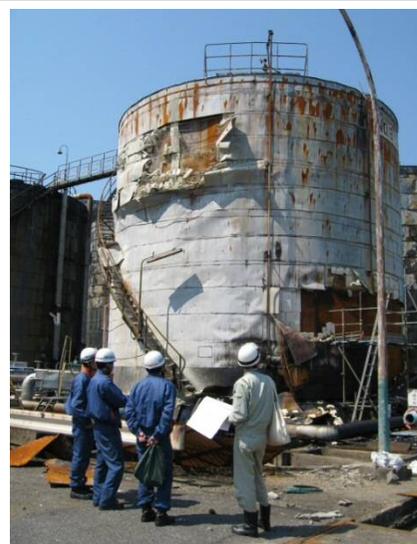
隣接区画のアスファルトタンクの側板が損傷

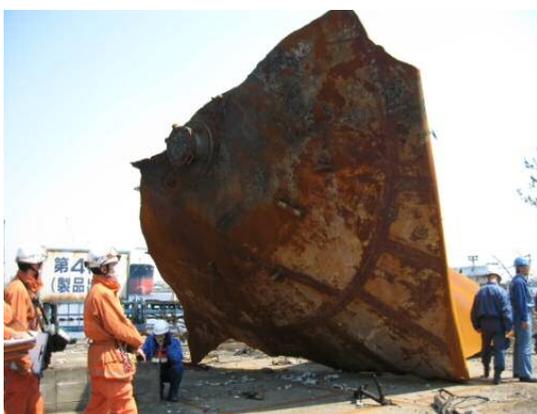
飛散したガスタンクの破片

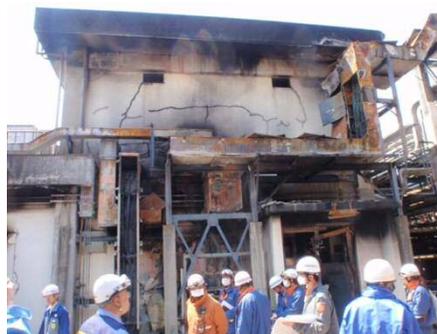
製造装置の制御室の焼損

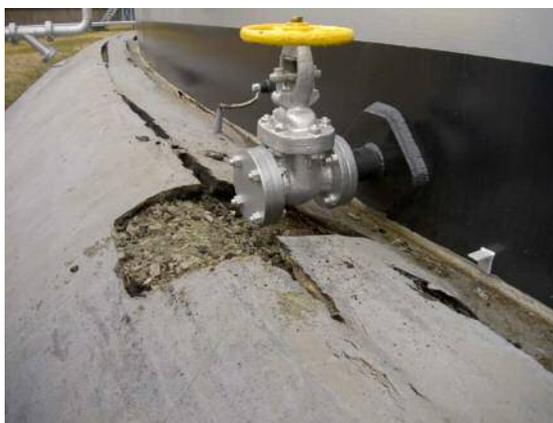
大規模タンクの沈下。バルブの下部が基礎に接触

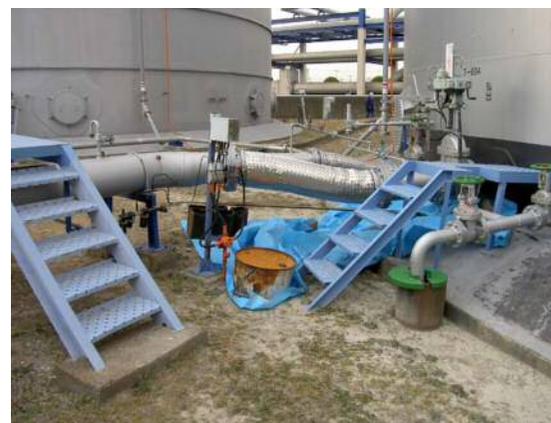
タンク付近が液状化、タンクが沈下

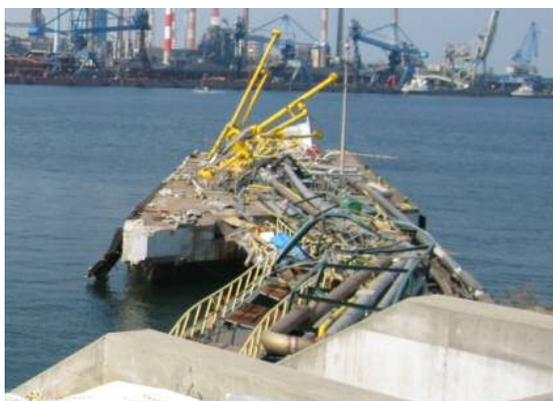
バースの被害

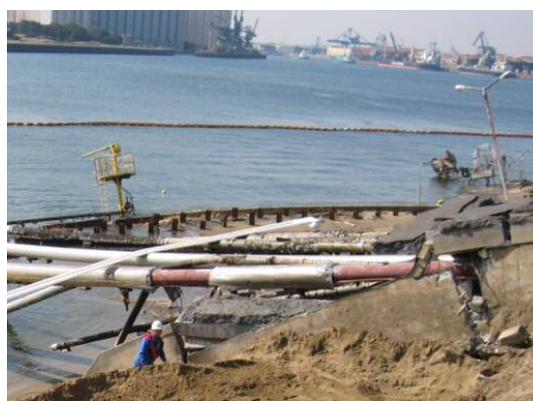
護岸の津波被害

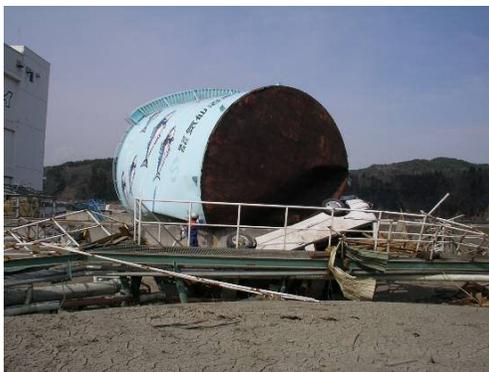
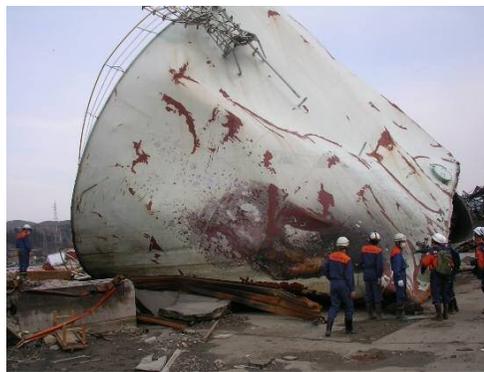
屋外タンク貯蔵所の流出

多数の屋外タンク貯蔵所が津波により流出
(流出油量は11,521kL(推定)、油種: 重油、灯油、軽油、ガソリン)

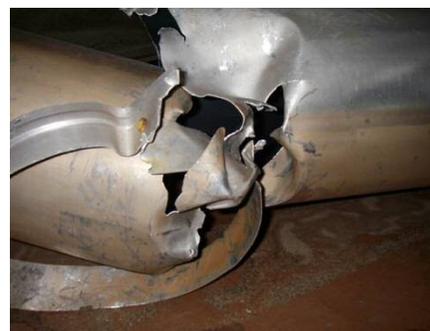
破断したフロートチューブ1

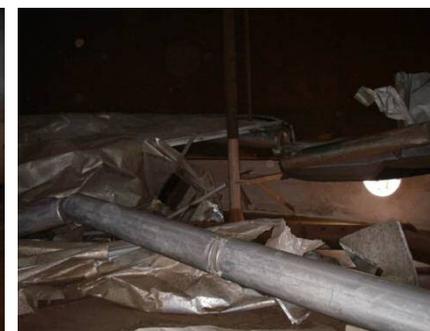
ゲージポール近傍の破損
浮き蓋散乱状況

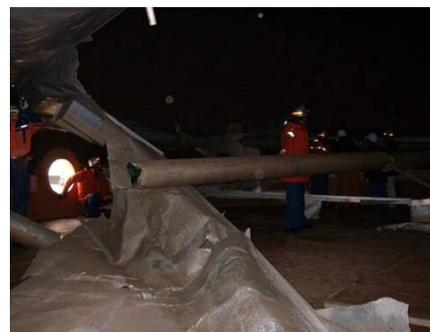
破断したデッキスキン、フ
ロートチューブ

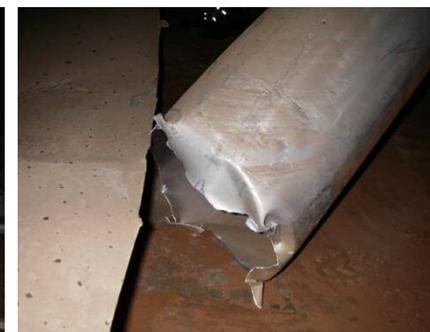
破断したフロートチューブ2
