# 第2章

## 事故事例集

## 事 故 事 例 一 覧 表

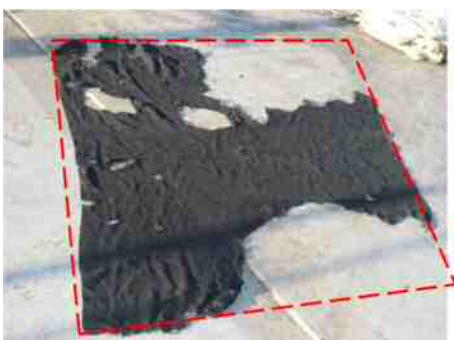
| 事故の経過 | | <p>当日の天候は晴れ、気温 33.2℃、南の風 最大瞬間風速 10.6 m/s。</p> <ol style="list-style-type: none"><li>1 開放中の危険物タンク天板上で、取り外したベント管にフランジを溶接する作業を実施。（溶接工法は、TIG 溶接※）</li><li>2 溶接作業者は、作業終了後、異物（塵埃）混入防止用に管内に丸めて挿入（図 1）していたカーボンクロス（1,200mm×1,200mm）を取り出して振った後、重ねて風で飛ばされないよう防災シートの間に挟み（写真 1）、その場を離れた。</li><li>3 それから約 20 分後、ルールに従って休憩前に残火確認を行うため、タンクに上がった工事監督者と工事担当者が、くすぶりを発見（写真 2）し、直ちにバケツの水を掛けて消火した。</li><li>4 カーボンを収納する際、溶接作業者は皮手袋を着用しており、異常には気付かなかった。</li><li>5 尚、当日、養生に使用したカーボンクロスは新品ではなく、数日前に別のガウジング作業（写真 3）に使用しており、付着していた金属粉が、溶接の熱で加熱され、蓄熱していた。</li></ol> <p>※ TIG 溶接（ティグようせつ）</p> <p>電気を用いたアーク溶接法的一种。TIG は、Tungsten Inert Gas の略で、タングステン－不活性ガス溶接の意。電極棒に消耗しない材料のタングステンを使用して、別の溶加材（溶接棒）をアーク中で溶融して溶接する方式でスパッタ（溶接時に飛散する溶融金属の微粒子）が殆ど発生しない。</p> | | | | | | |

| <p>解答と解説</p> | <p>1 原因</p> <p>(1) カーボンの蓄熱<br/> 一般的には、着火源として、スパッタがカーボンの付着していたことが考えられるが、本件は TIG 溶接でスパッタが殆ど発生しないことから、その可能性は低い。<br/> 異物（塵埃）混入防止のため管内に丸めて挿入していた<u>カーボンそのものが、溶接の高温（4,000-5,000℃）で蓄熱していたものと推定される。</u></p> <p>(2) 金属粉の付着<br/> 当日、養生に使用したカーボンは新品ではなく、数日前に別の<u>ガウジング作業に使用しており、金属粉が付着していたものと考えられる。更にこれを畳んでいたことで、より蓄熱し易い条件が揃っていたものと推定される。</u></p> <p>(3) 天候・気象条件<br/> 当日は外気温 33.2℃、タンク天板中央部付近の表面温度は 60℃近くあり、自己消火（自然に火が消えること）し難い気象条件だった。</p> <p>2 再発防止策</p> <p>(1) カーボンの使用に際しては、浸水・散水により湿潤の状態を保ち、使用後は水に浸ける。</p> <p>(2) 現場を離れる際の残火確認の徹底。</p> <p>(3) 火気使用時の休憩中には、現場に監視当番を残す。</p> |

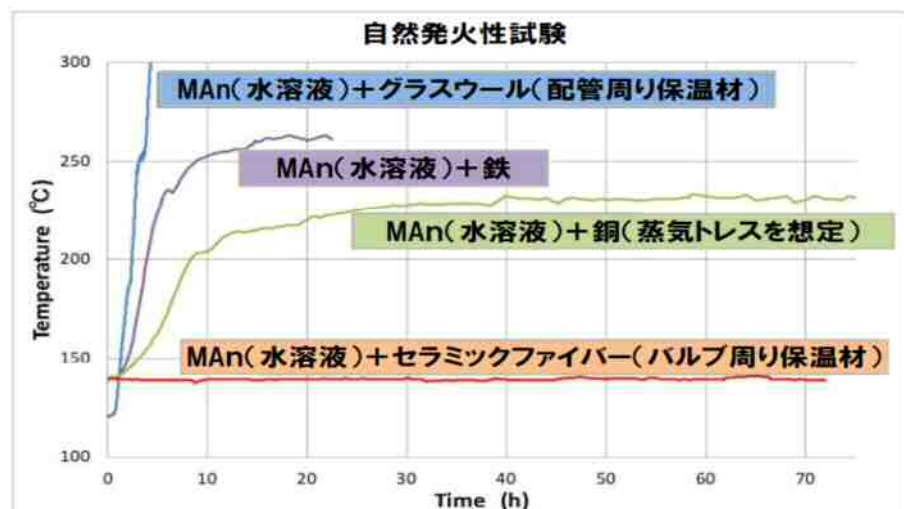
下図は、事故後に検証のために行った自然発火性試験の結果である。無水マレイン酸（MAn）は、銅（蒸気トレス由来）、鉄、セラミックファイバーでは、マレイン酸（金属塩）が自然発火する温度までは達しないが、グラスウールでは120℃からでも温度上昇することが分かる。

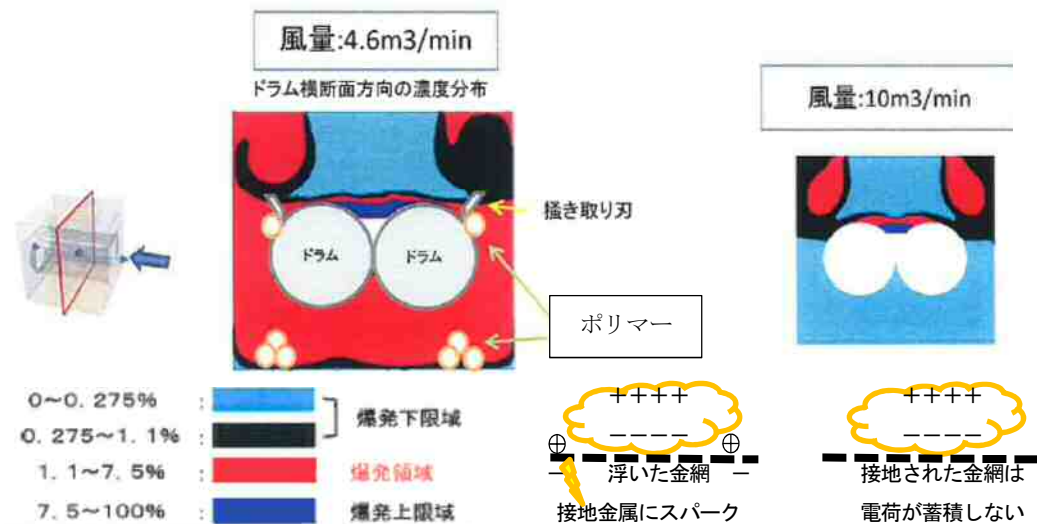
下図は火災後に、風量別に可燃性ガスの範囲を計算したものである。火災時は可燃性ガス雰囲気がドラム下部まで拡大していたと推定される。安全を担保するファン風量の確保の重要性といった設計思想を、設備を使用する限り伝達する必要がある。

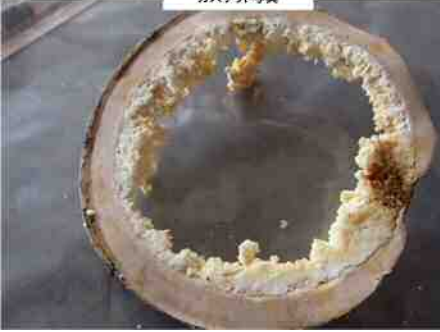
| <p>解答と解説</p> | <p>1 ガスケットの変形理由</p> <div data-bbox="443 264 890 607"> <p>ガスケット写真</p> </div> <p>変形したガスケットを分析したところ、内側の白色部分は、ブタジエンの重合物だった。ブタジエンは、通常ガスケットへは浸透性が高く、ブタジエンが浸透しにくい材質のガスケットを使わなければならない。しかし、ブタジエンが浸透しやすい間違った仕様のガスケットが使用されていたことで、ブタジエンがガスケット内部に浸透した。ブタジエンは反応性が高く、ガスケット内部で重合反応することでポリマー化し、ガスケットが膨潤することで変形した。</p> <p>2 ガスケットの仕様間違いの防止策</p> <p>協力会社への工事発注仕様は、重要な項目については、一般仕様として提示するだけでなく、個別の作業ごとにガスケット材質を明確に指定する必要がある。取り付け前に正しい仕様のガスケットであるかを確認する必要がある。</p> <p>特に保安に関係するような重要な材料については、発注者側で準備をして、支給とすることも有効な対策となる。</p> |

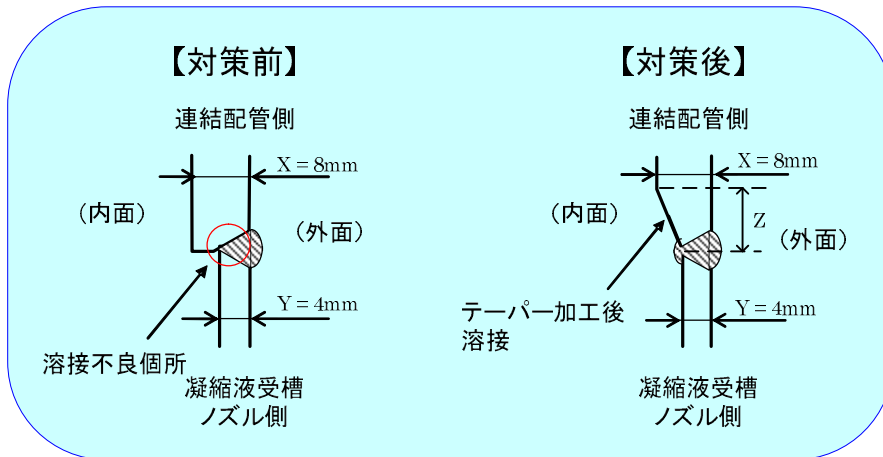
本事故事例では、 $(X-Y) = 4\text{mm}$ 、 $Y/4 = 1\text{mm}$  であり、テーパ部を設ける必要がある (下図参照)。なお、テーパの長さ (Z) は、板厚差 (X-Y) の 3 倍以上、すなわち 12mm 以上とする。

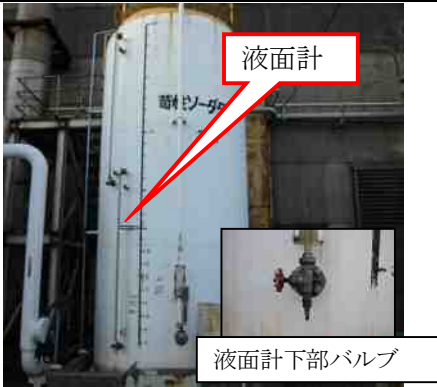
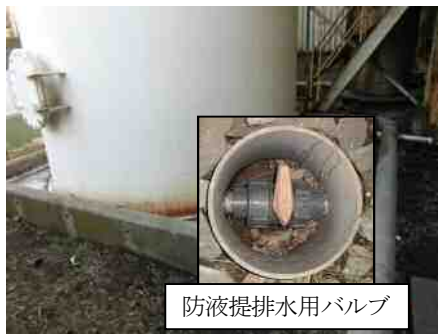
| 事故の経過 | <p>1 当該タンクは工場南側に設置されており、<u>当日は冬季気温低下と強い季節風に曝され、液面計内部は凝固状態にあった。（発生時状況：最低気温：約 5℃）</u></p> <p>2 当該タンクの液面（タンク液量）確認は 1 回/日目視にて運転部門の担当者により実施されており事故当日もその確認を行ったが、昨日と比べ液面計値の変位が想定より少なかった事より、<u>通常は閉止の液面計下部ドレンバルブを開状態とし、凝固の有無を確認しようとした。（同バルブ開閉用のコックハンドルが破損していたので、工具（ペンチ）を使い、開操作を行った。）</u></p> <p>3 又、同担当者は前日までに降った雨水が当該タンク防液堤内部に相当量溜まっていることに気が付き、<u>防液堤排水用バルブを開け雨水を側溝へ流した。</u></p> <p>4 担当者は、液面計下部バルブを工具により閉め、運転業務に戻った。担当者が閉めたと認識していた液面計下部バルブは、<u>実際は閉まりきっておらず、その後の気温上昇により凝固状態から液化し、防液堤内に漏えいした。</u></p> <p>5 <u>雨水排出の為に開けた防液堤排水バルブを閉め忘れた為、側溝を通り流出が拡大した。</u></p> | | | | | | | |

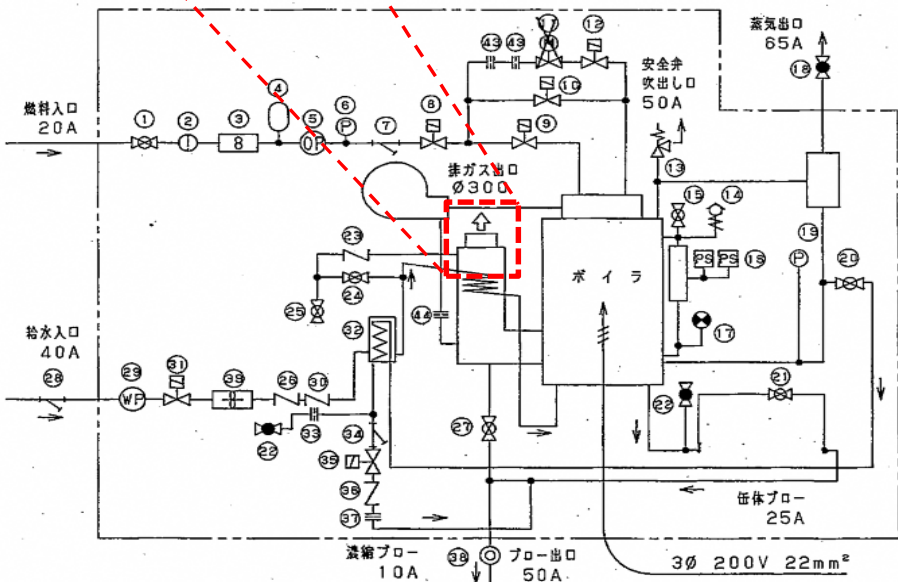
| 事故の経過 | <p>当日早朝、始業前点検は問題なし（但し、ファンベルト張力確認は点検項目になし）</p> <ol style="list-style-type: none"><li>1 製造開始後、蒸気量不足により、当該ボイラーに指示信号が入り、自動起動。</li><li>2 1回目点火したが不着火、この際ファンが稼動しないことから、換気が行われず、炉内に可燃性ガス滞留。</li><li>3 2回目点火時、可燃性ガス量が多かったため、異常燃焼発生。</li><li>4 異常燃焼により、排ガスが急激に発生し、煙道が破損。</li><li>5 直接原因は、2回の点火動作により、炉内に約2倍量の可燃性ガスが存在したため、異常燃焼が発生したことによるもの。</li></ol> <p>尚、当該ボイラーのシーケンスは、不着火の場合、ファンが正常に稼動し換気されている前提で自動的に再点火を行い、ファンが起動しない場合に、それを検知する仕組みはなく、かつ排気側の風量検知センサーもなかった。</p> | | | | | | | |

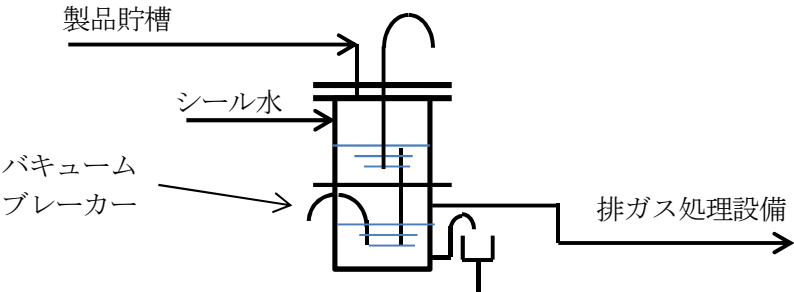
| <p>解答と解説</p> | <p>1 製品貯槽が変形した原因</p> <p>製品貯槽が変形した原因は以下の（１）～（３）により貯槽内圧力が負圧になり、製品貯槽の耐圧強度（<math>-280\text{mmH}_2\text{O}</math>）を超えたため座屈した。</p> <p>（１）窒素供給設備の能力不足</p> <p>窒素供給設備の設計供給能力が実使用量を下回っていたため、窒素供給量が不足し、製品の払い出しに伴って生じる貯槽内圧力の低下を補うことが出来なかった。結果として製品貯槽内の圧力が負圧（耐圧強度以下）となった。</p> <p>（２）シールポット設備内シール水の逆流</p> <p>シールポット設備の役割は、貯槽と大気をシール水によって遮断しながら貯槽内の圧力上昇を防止する（圧力を大気に逃がす）ものである。当該シールポットは、製品貯槽からの排気ラインが直接シールポット内のシール水に浸された構造で、且つ負圧防止（バキュームブレーカー）機能が備わっていなかったために、製品貯槽内圧力が負圧となった。</p> <p>（３）安全装置（ブリーザー弁（吸気側弁））の作動不良</p> <p>ブリーザー弁（排気弁+吸気弁一体型）は貯槽の破損を防止する目的で設置された安全装置で、貯槽内圧力上昇時は排気弁が作動し貯槽内圧力を降下させ、圧力低下（負圧）時は吸気弁が作動して圧力低下（負圧）を防止するものである。</p> <p>当該ブリーザー弁の定期整備の際に使用した油脂が弁シール面に残留していたため、油脂がシール面を固着（劣化）させ、製品貯槽内圧力が負圧になっても作動しなかった。ブリーザー弁（安全装置）を冗長化させていたが、整備方法に問題があり２台共に作動不良を起こした。</p> <p>油脂類は時間の経過と共に固化（劣化）するため、弁の作動部には油脂類が残存させない様注意が必要である。</p> <p>2 窒素供給設備及びシールポット設備に対する改善</p> <p>（１）窒素供給装置</p> <p>窒素は通常運転時より非定常運転時や緊急時に最も使用される。窒素供給設備の供給能力は定常運転時に加え、非定常運転時及び緊急時の使用量を加味して設定する必要がある。</p> <p>（２）シールポット設備</p> <p>シールポット設備はシールポット内のシール水が貯槽から排気ラインに逆流しない構造（バキュームブレーカー機能）を持たせる必要がある。</p> <p>（バキュームブレーカー機能を備えたシールポット設備の一例）</p> |
