芒硝遠心分離機のボルト破断に伴う潤滑油漏えい			
発生年月日	令和5年1月27日（金）18時23分頃		
業 態	石油製品製造業	施設装置名	高圧ガス製造施設
機 器 名	芒硝遠心分離機	部 位	シリンダーカバー
運 転 状 況	スタートアップ時	作 業 状 態	運転操作中
物 質 名	第4類第4石油類 潤滑油（流動パラフィン）	発 火 源	
直接原因	設計不良	間 接 原因	施工不良、維持管理不十分
人的被害	なし	物的被害	シリンダーカバーのボルト破断及び潤滑油漏えい

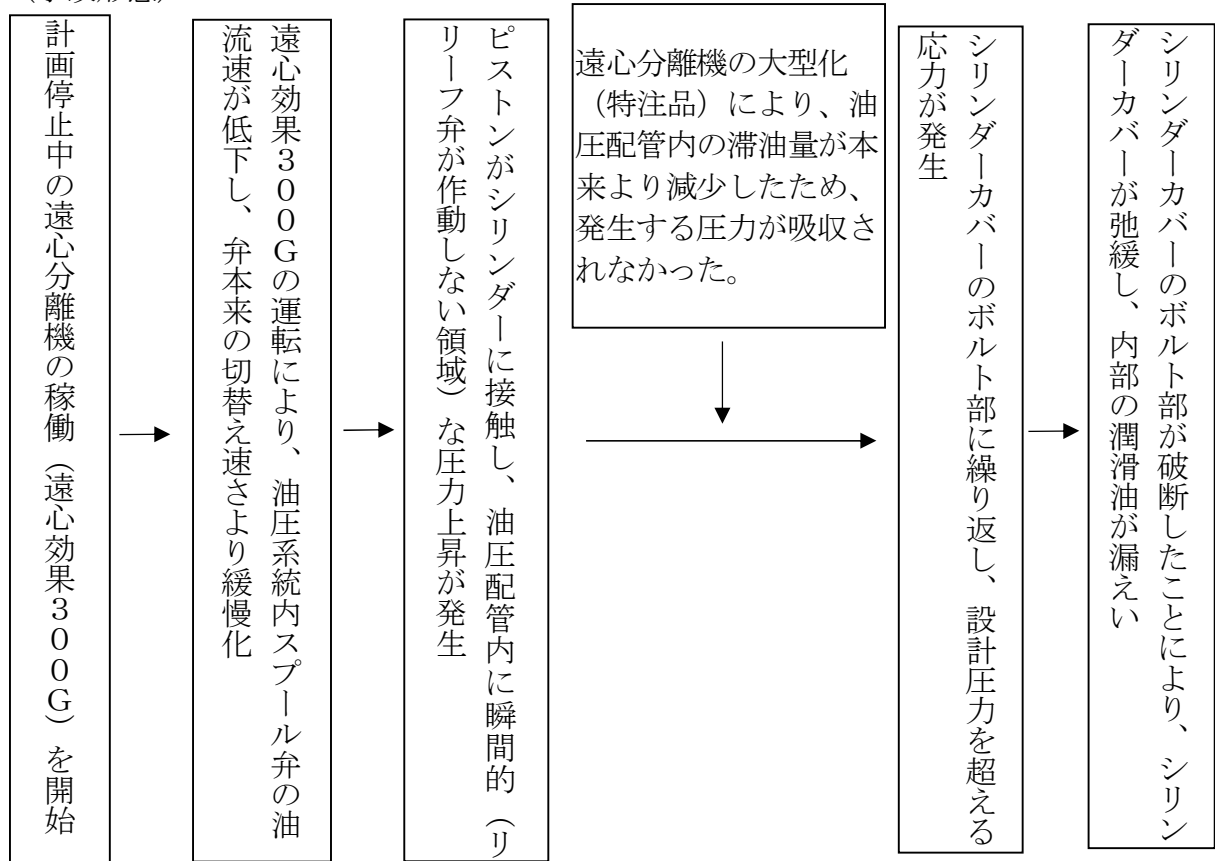
(事故形態)

被災・影響範囲 潤滑油134リットルがシリンダーカバーから漏えい

グリシンなどを製造している高圧ガス製造施設の3階に設置されている計画停止中であつた芒硝遠心分離機（以下「分離機」という。）の稼働を開始した直後に油圧アラームが作動し、内部の圧力低下が認められたため、作業員が現場を確認したところ、シリンダーカバーを止めているボルト全12本のうち8本が破断しており、締め付けが緩んだことから、内部の潤滑油（第4類第4石油類）である流動パラフィンが134リットル漏えいしたものの。

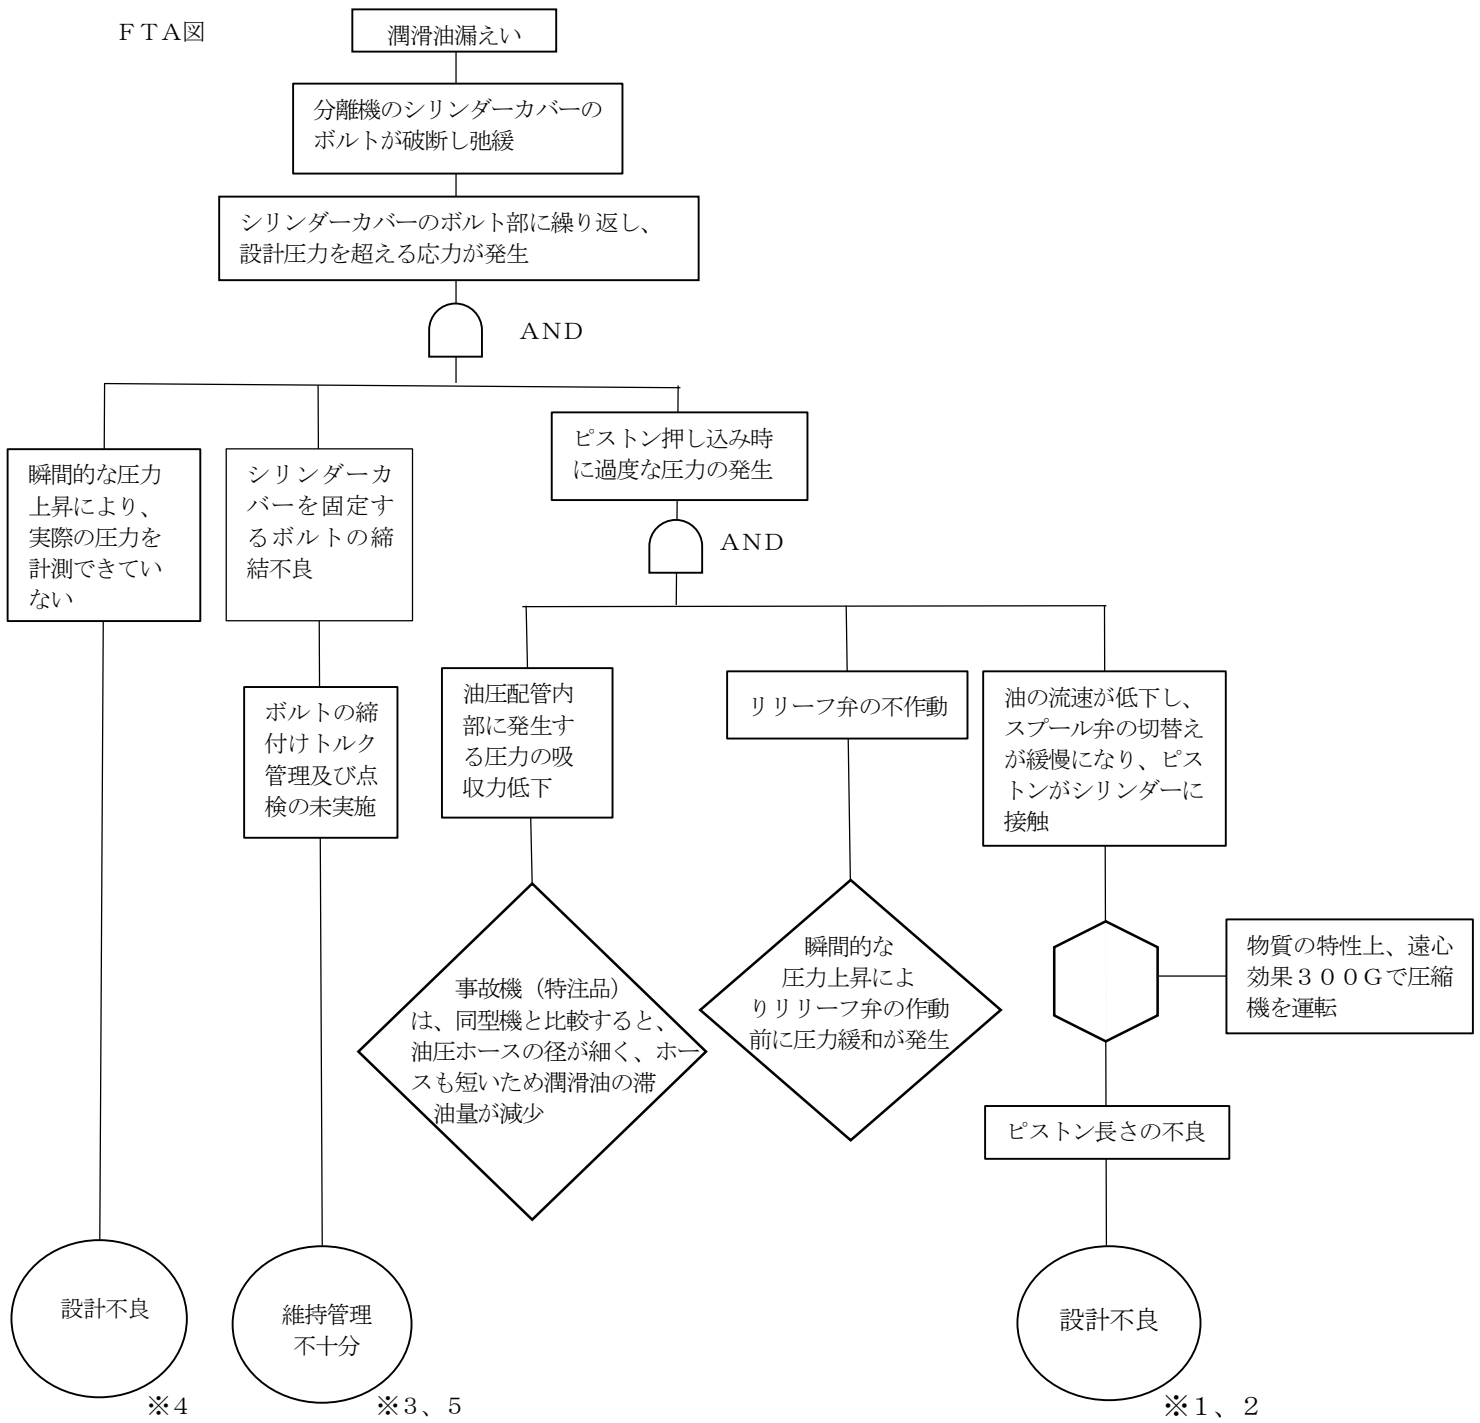
F T A 図

分離機のピストン押込み時の瞬間圧力最大値が4.5 MP a (リリース弁が作動するには満たない。)であること及びピストンシリンダー内部の摺動痕等の解析結果から、ピストンがシリンダーに接触していると推定され、そのことによりサージ圧(最大4.5 MP a)が発生し、その圧力が設計圧力範囲である2.0 MP aを超えて繰り返しボルトにかかり(約29万回)破断に至った結果、内部の潤滑油が漏えいしたものと推定される。(特に無負荷時に油圧が4.5 MP a程度まで上昇し500 MP a程度の応力がボルトに生じていたこととなり、疲労破壊の可能性が非常に高い状態での運転であった。)当該接触の原因は、事故発生時、分離機は、遠心効果標準仕様の600 Gだと脱水が進行し過ぎて、ピストンを押し切れないう芒硝ケーキの物性から、遠心効果を300 Gで運転していたことにより、ピストン運動を制御している油圧系統内スプール弁の油流速が低下し、切替えが本来より緩慢になったことが影響していたと推測される。なお、遠心効果300 Gでの運転も仕様の範囲内であり、メーカーとも相談して運転していた。

また、この過度の圧力がかかった理由は、分離機の油圧ラインにはリリース弁(設定圧力2.0 MP a)が設置されているものの、今回の圧力上昇が5ミリ秒~30ミリ秒と非常に瞬間的であり、リリース弁が作動する前に圧力緩和が発生し、リリース弁が作動しない領域になったと推定される。

一方で、実績のある別の機体(今回の事故機と同型)は、油圧ポンプの吐出側の滞油量が分離機と比較すると多いため、内部で発生する圧力の上昇を吸収していると考えられ、これにより、瞬間的な圧力は設計圧力範囲である2.0 MP aに収まっているが、製品の増産により、大型化し特注品にした分離機は、油圧ポンプ吐出側の配管径が細く、また油圧ホース長さが短くなり、このため耐油量も少なくなったため、発生する圧力が吸収されず、設計圧力を超える値が検出されたと推測される。

※1 瞬間的な変動圧力の低減

ピストン押し込み時にピストンがシリンダーと接触しないようにするため、メーカーに強度的に問題がないことを確認した上で、ピストンを4mm切削した。(切削後は、無負荷時のポンプ周波数47Hz(最大)条件にて圧力を測定したところ、サージ圧が約3.0MPaから、分離機の設計圧力(2.0MPa)以下である約1.0MPaまで低減している。)

これにより、ピストンがシリンダー部に接触しなくなったことで、油圧配管内のサージ圧発生が抑制されたと推測され、また、ピストン切削後の運転条件をグッドマン線図に示したところ、疲労破壊しない範囲に入っており、シリンダーカバーのボルト破断の対策が講じられたと思料する。

※2 分離機設計の見直し

メーカーは分離機を製作図どおりに施工したところ、ピストンがシリンダーに接触する製品となった。このため、発災事業所は、標準仕様である600G未満の遠心効果を通常使用条件とする装置を導入する際は、ピストンを4mm切削する形で形状を見直すよう、メーカーへ申入れを行い、了承された。

なお、当該事業所が芒硝遠心分離機を遠心効果300Gで使用する際は、4mm切削ピストンを用いることを標準仕様とし、高応答性圧力センサーで瞬間圧力最大値が設計圧力(2.0MPa)以下であることを事前確認する。

※3 トルク管理

分離機の取扱説明書及び整備マニュアルは存在するが、発生部分の締付トルク数値、更新頻度等についての記載はなかったことから、事故後は、ボルトの締付けトルク管理値を130N・mとした。

※4 今後の運転に伴う対策

分離機を運転継続することに伴う管理対策として、高応答性圧力センサーで当該機器の設計圧力である2.0MPa以上のサージ圧が発生していないかの監視を継続する。具体的には、当該センサーで2.0MPaを検知した場合、現場アラーム及びブザーが発報し、運転員が現場巡回にて検知できるような監視体制としており、このアラーム等が発報した際には、運転を停止する。
