芒硝遠心分離機の油圧ホース離脱による潤滑油漏えい

発生年月日	令和5年9月17日（日） 3時20分頃		
業 態	有機化学工業製品製造業	施設装置名	高圧ガス製造施設
機 器 名	芒硝遠心分離機	部 位	油圧ポンプ吐出ホースジョイント部
運 転 状 況	定常運転中	作 業 状 態	運転操作中
物 質 名	潤滑油（流動パラフィン）	発 火 源	—
直 接 原 因	設計不良	間 接 原 因	維持管理不十分 操作確認不十分
人的被害	なし	物的被害	潤滑油（流動パラフィン） 約233リットル漏えい

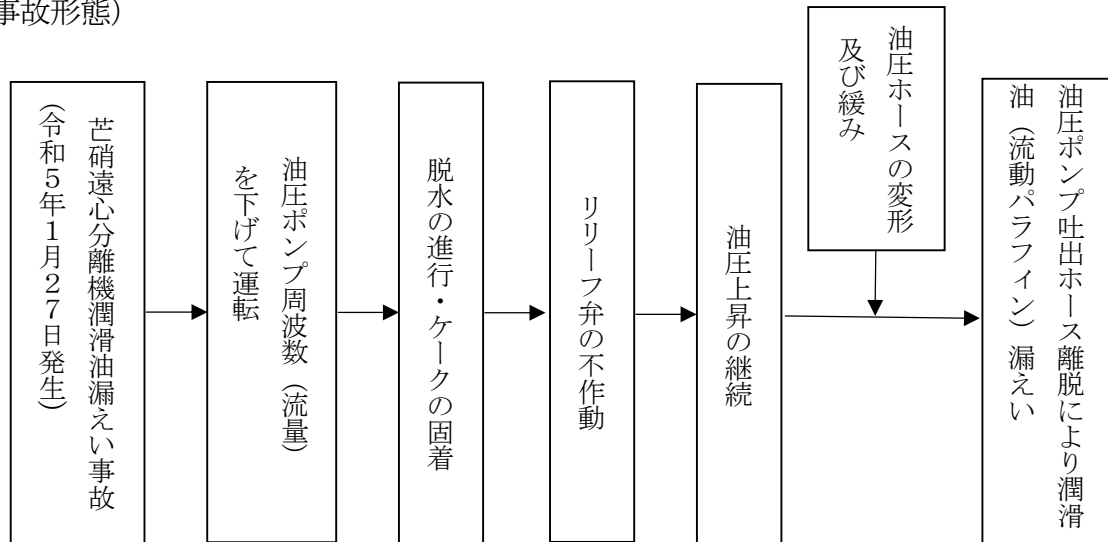
(事故形態)

被災・影響範囲 潤滑油（流動パラフィン）約233リットル漏えい

グリシンなどを製造している高圧ガス製造施設の3階に設置されている芒硝遠心分離機は、前回の漏えい事故（令和5年1月27日発生）後、2月上旬から稼働を開始していた。当日、中央制御室で芒硝遠心分離機の油圧H I アラーム（設定圧力：0.8MP a）が点灯し、その後同機器の油圧LOWアラーム（設定圧力：0.28MP a）が点灯したため、作業員が現場を確認したところ、油圧ポンプ吐出ホースジョイント部が本管から離脱し、内部の第4類第4石油類の潤滑油（流動パラフィン）が約233リットル漏えいしていることを発見したもの。

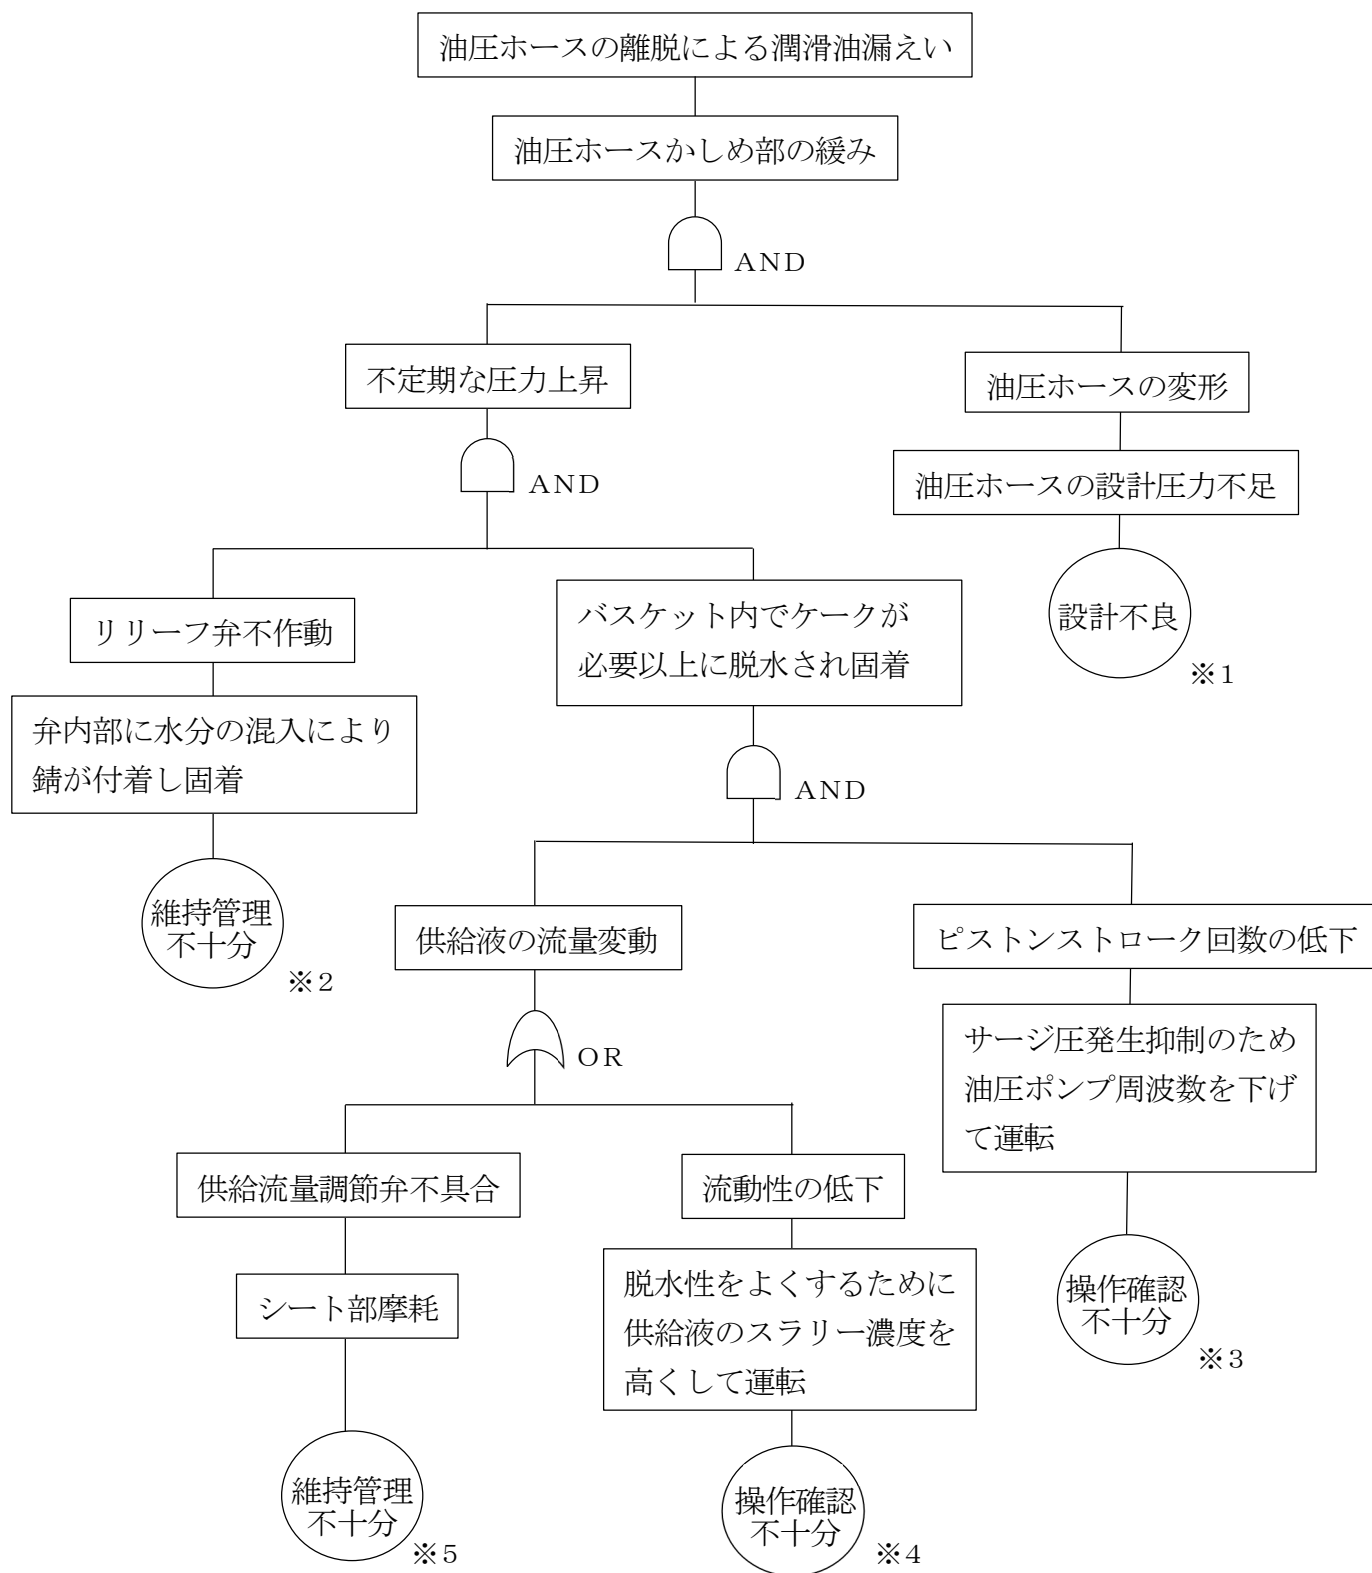
F T A 図

潤滑油循環系統の油圧ホースに2.0MP a以上の高圧が複数回かかったことでホースのジョイント部が外れ潤滑油が漏えいした。

### ※1 油圧ホースの更新

設計圧力が1.5MPaから3.5MPaの油圧ホースに変更し、油圧ホース自体の耐圧性能を向上させた。なお、分離機を含む配管系内の設計圧力は2.0MPaのままである。

### ※2 リリーフ弁の不作動に対する安全対策

リリーフ弁の錆発生防止対策として、潤滑油タンクの吸排気口周りからの雨水浸入を防止するためのカバーを設置し、隙間部のシーリング等の対策を実施した。また、潤滑油タンク吸排気口からの空気中の水分混入防止対策として、当該部への乾燥Air導入も実施した。

### ※3 油圧ポンプ周波数の上昇

前回の漏えい事故の安全対策として、油圧ポンプ周波数を下げて(37Hz)運転を継続していたが、その対策が結果的にバスケット往復運動であるストローク回数を低下させ、バスケット内にケーキが必要以上に滞留して過剰脱水の進行に繋がったため、周波数を45Hzまで増加し、ストローク回数を増加させた。(周波数増加後の高応答性圧力センサーによる計測値では、最大でも1.8MPaであり、機器設計圧力である2.0MPa以下で運転できている。)

### ※4 スラリー濃度の低減

令和4年3月(※前回の漏えい事故より前)には、分離機を更新(サイズアップ)しており、機器の脱水性能を向上させていたことから、スラリー濃度を含水率が問題にならない範囲である30wt%に下げ、供給液の流動性を向上させて運転を継続している。

### ※5 供給液用の流量調節弁の不具合対策

流量調節弁の不具合が見受けられたため、予備品と交換した。なお、流量調節弁は摩耗に強いものを選定しているが、完全に弁の摩耗を防止できないため、流量計の指示などで流量不良を検知した場合は、弁の更新で対応し、今後は定期的な期間(1回/3ヶ月)で更新を行い運転する。また、更新期間は、今後の実績をみて確定させる。
