常圧蒸留塔のオーバーフラッシュ配管ボルト緩みによる重油流出火災

発生年月日	令和6年8月22日（金）9時22分頃		
業 態	石油精製業	施設装置名	重質油脱硫分解装置
機 器 名	危険物配管	部 位	保温材
運 転 状 況	スタートアップ中	作 業 状 態	点検中
物 質 名	重油	発 火 源	自然発熱
直接原因	維持管理不十分	間 接 原 因	
人的被害	なし	物的被害	保温材及び外周部4平方m

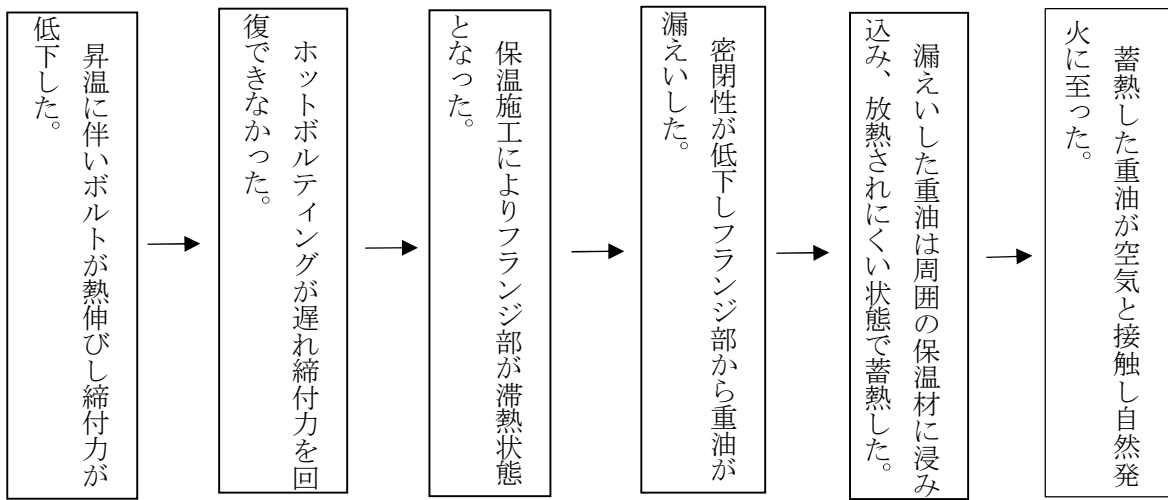
(事故形態)

製造所に設置されている常圧蒸留塔に付随するオーバーフラッシュ配管のフランジ部から高温の重油が漏えいし、自然発火したもの。なお、当該漏洩箇所は、常圧蒸留塔のノズルフランジ部であり、塔は令和6年の定期整備において開放しているが、その際、フランジ部のガスケットは交換を実施している。装置は7月30日にスタートアップ操作を開始し、8月21日に重油の送油を開始したため、送油開始後に昇温に伴うフランジのボルト伸びがあることから、8月22日にホットボルトテイングを実施しようとしたところ、直前に発災した。

フランジから漏洩した重油が施工されていた保温材に浸み込み、漏洩した重油は放熱されることなく、当時の運転温度（内部流体温度：335℃の状態、蓄熱された状態となり、時間経過とともに空気と接触した結果、自然発火（発火点：約300℃）に至ったと推定される。
