放出管内における可燃性混合ガス漏えいに伴う火災

発生年月日	令和7年4月11日（金） 18時34分頃		
業 態	石油精製業	施設装置名	危険物製造所及び高圧ガス製造設備
機 器 名	改質装置	部 位	放出管
運 転 状 況	定常運転中	作 業 状 態	定常運転中
物 質 名	可燃性混合ガス (水素(主成分)、ハイドロカーボン、硫化水素等)	発 火 源	落雷
直 接 原 因	維持管理不十分	間 接 原 因	腐食疲労等劣化
人的被害	なし	物的被害	施設内の放出管1.4m焼損

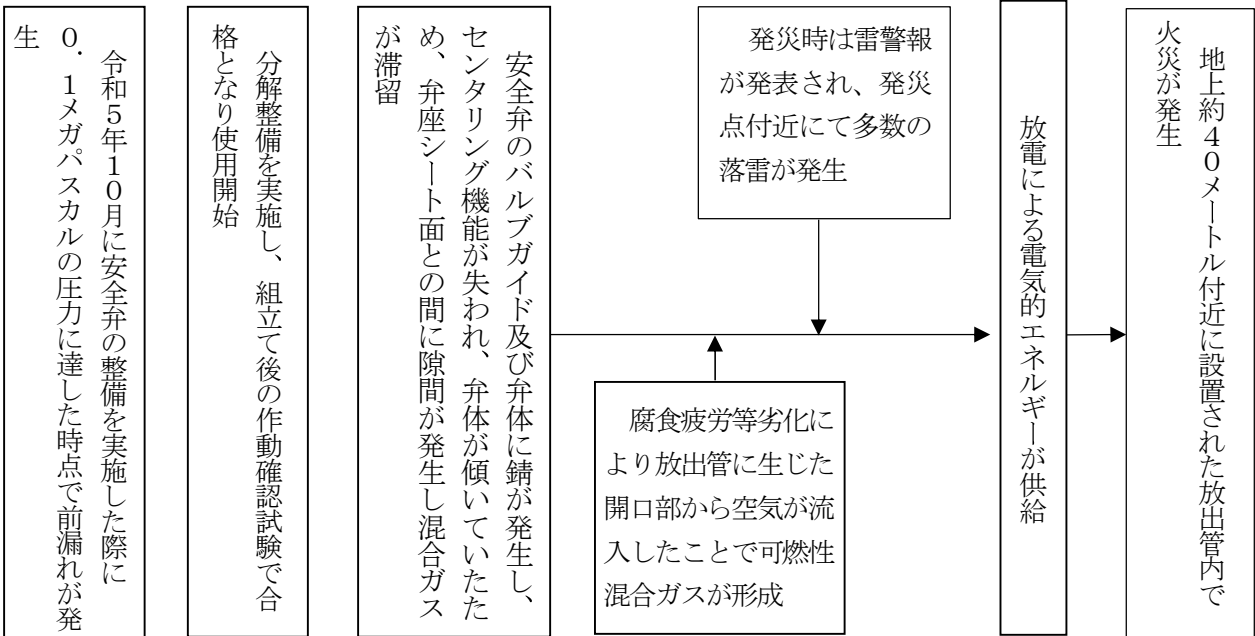
【事故形態】

- 被災・影響範囲
- 1 人的被害：なし
 - 2 物的被害：施設内の放出管1.4m焼損

従業員が、21時13分過ぎに当該施設を定期巡回していたところ、地上約40m付近に設置された放出管が赤熱し、腐食疲労等劣化による開口部から炎が上がっている本火災を発見したものの。

なお、当該放出管は、施設内の機器に設けられた安全弁が作動した際に配管内のガスを大気放出するためのものである。

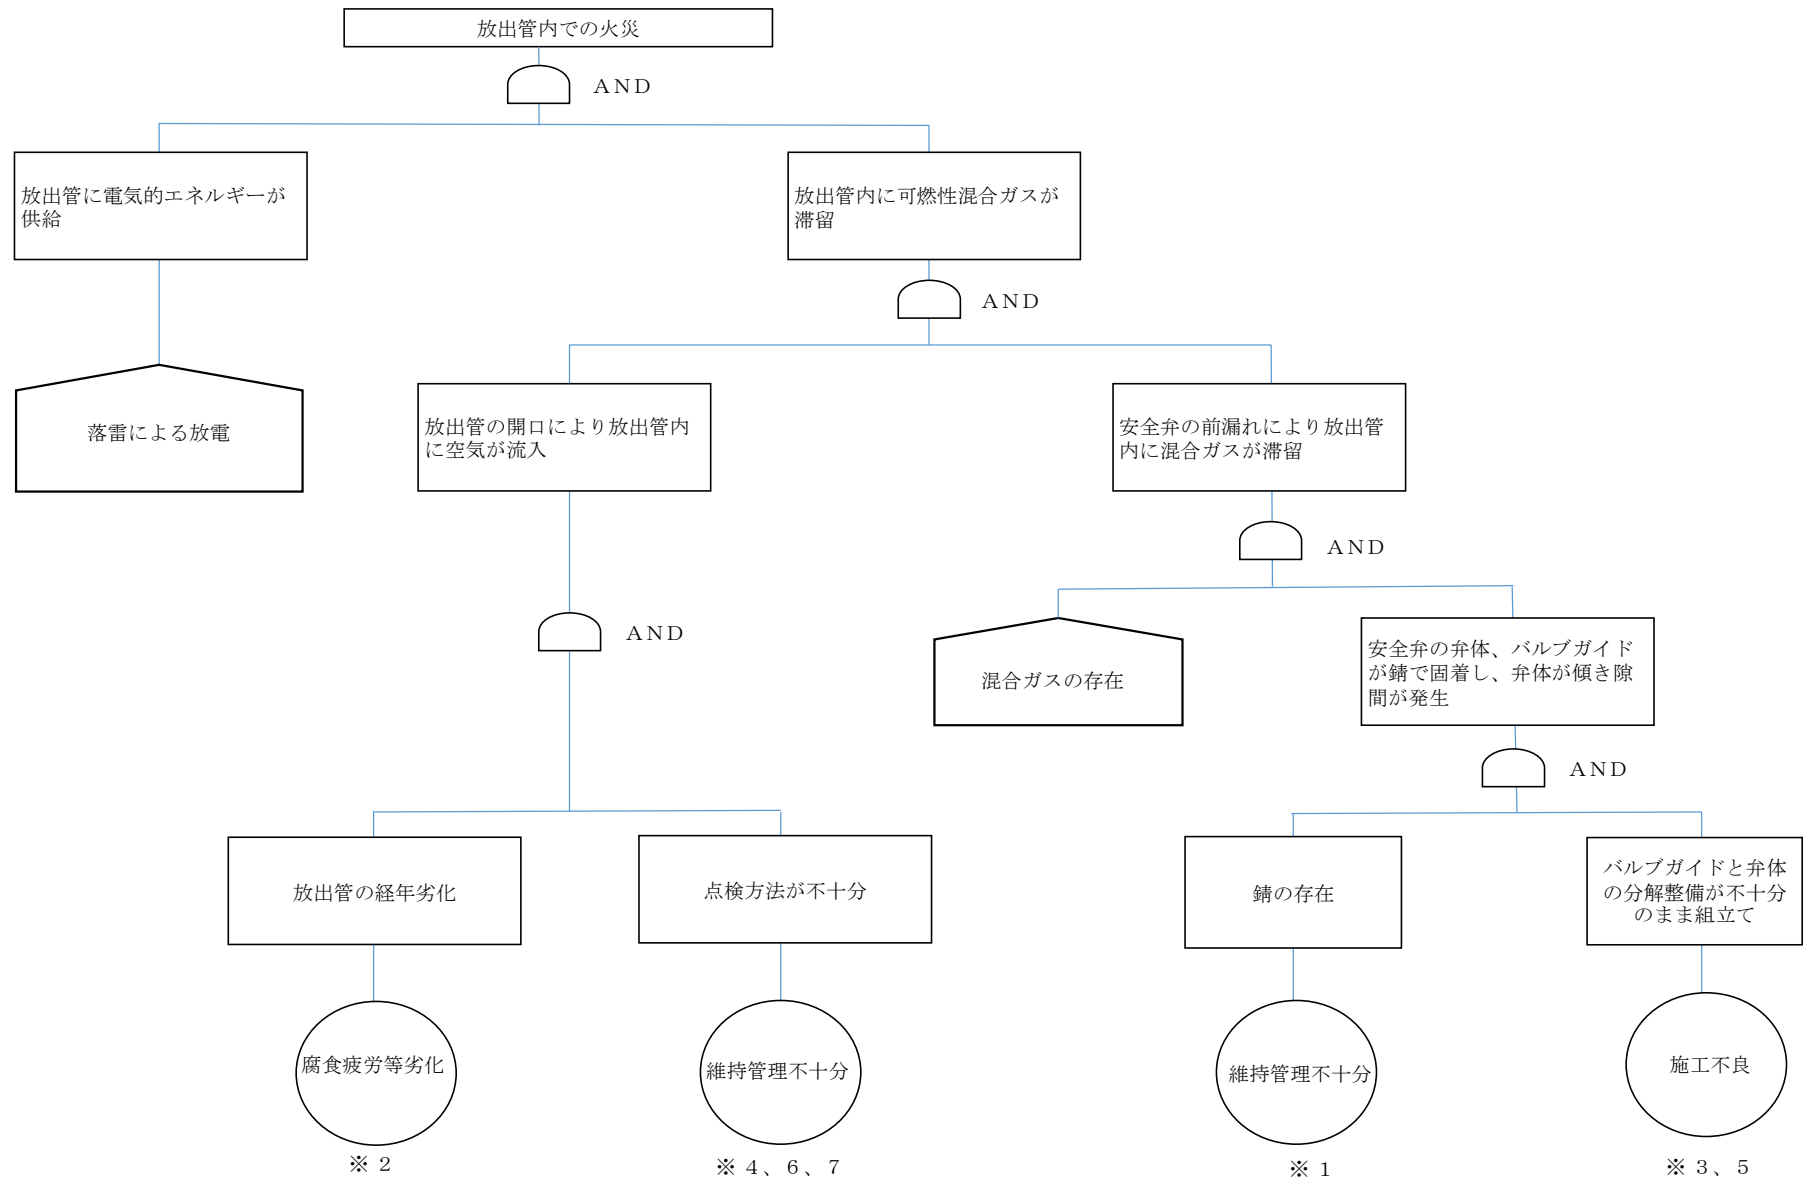
F T A 図

安全弁の前漏れにより混合ガスが放出管内に滞留し、放出管の腐食疲労等劣化による開口部から空気が流入したことで、可燃性混合ガスが形成された。

本火災は、このような状態で放出管に落雷があり、雷電流が管内を通過した結果、電氣的エネルギーが供給され、滞留していた可燃性混合ガスに着火した可能性が高いと推定する。

- ※1 安全弁の点検整備
固着が認められた安全弁のバルブガイドと弁体の錆除去を行う等の点検整備を実施する。
- ※2 放出管の取替
発災した放出管の腐食疲労等劣化による開口が認められた上部約3.3mの部分を取替える。
- ※3 安全弁保全検査基準の改訂
社内の手順書に当該事故事例を反映し、バルブガイドと弁体の分解整備が不十分のまま組立てを実施しないように手順書の改訂を行う。
- ※4 放出管の点検基準の見直し
従来は地上からの目視点検を行っていたが、望遠鏡又はドローンを用いて、詳細な点検を実施する。
- ※5 同時期に点検整備した安全弁の再点検
今回発災した安全弁と同時期に点検整備を行った安全弁の中で、点検時に前漏れを起こしていた安全弁を再度、点検整備を行う。
- ※6 事業所内に設置されている放出管の再点検
類似箇所を抽出のうえ、外観検査を実施し、開口が確認された箇所については補修を行う。
- ※7 事故情報の水平展開
事故内容について社内で情報共有するとともに、当該事例に関しての教育を実施する。
