| 水素カードル充填中における爆発事故 | | | |
| 発生年月日 | 令和5年5月15日（月） 6時10分頃 | | |
| 業 態 | 無機化学工業製品製造業 | 施設装置名 | 高圧ガス施設（水素ガス充填設備） |

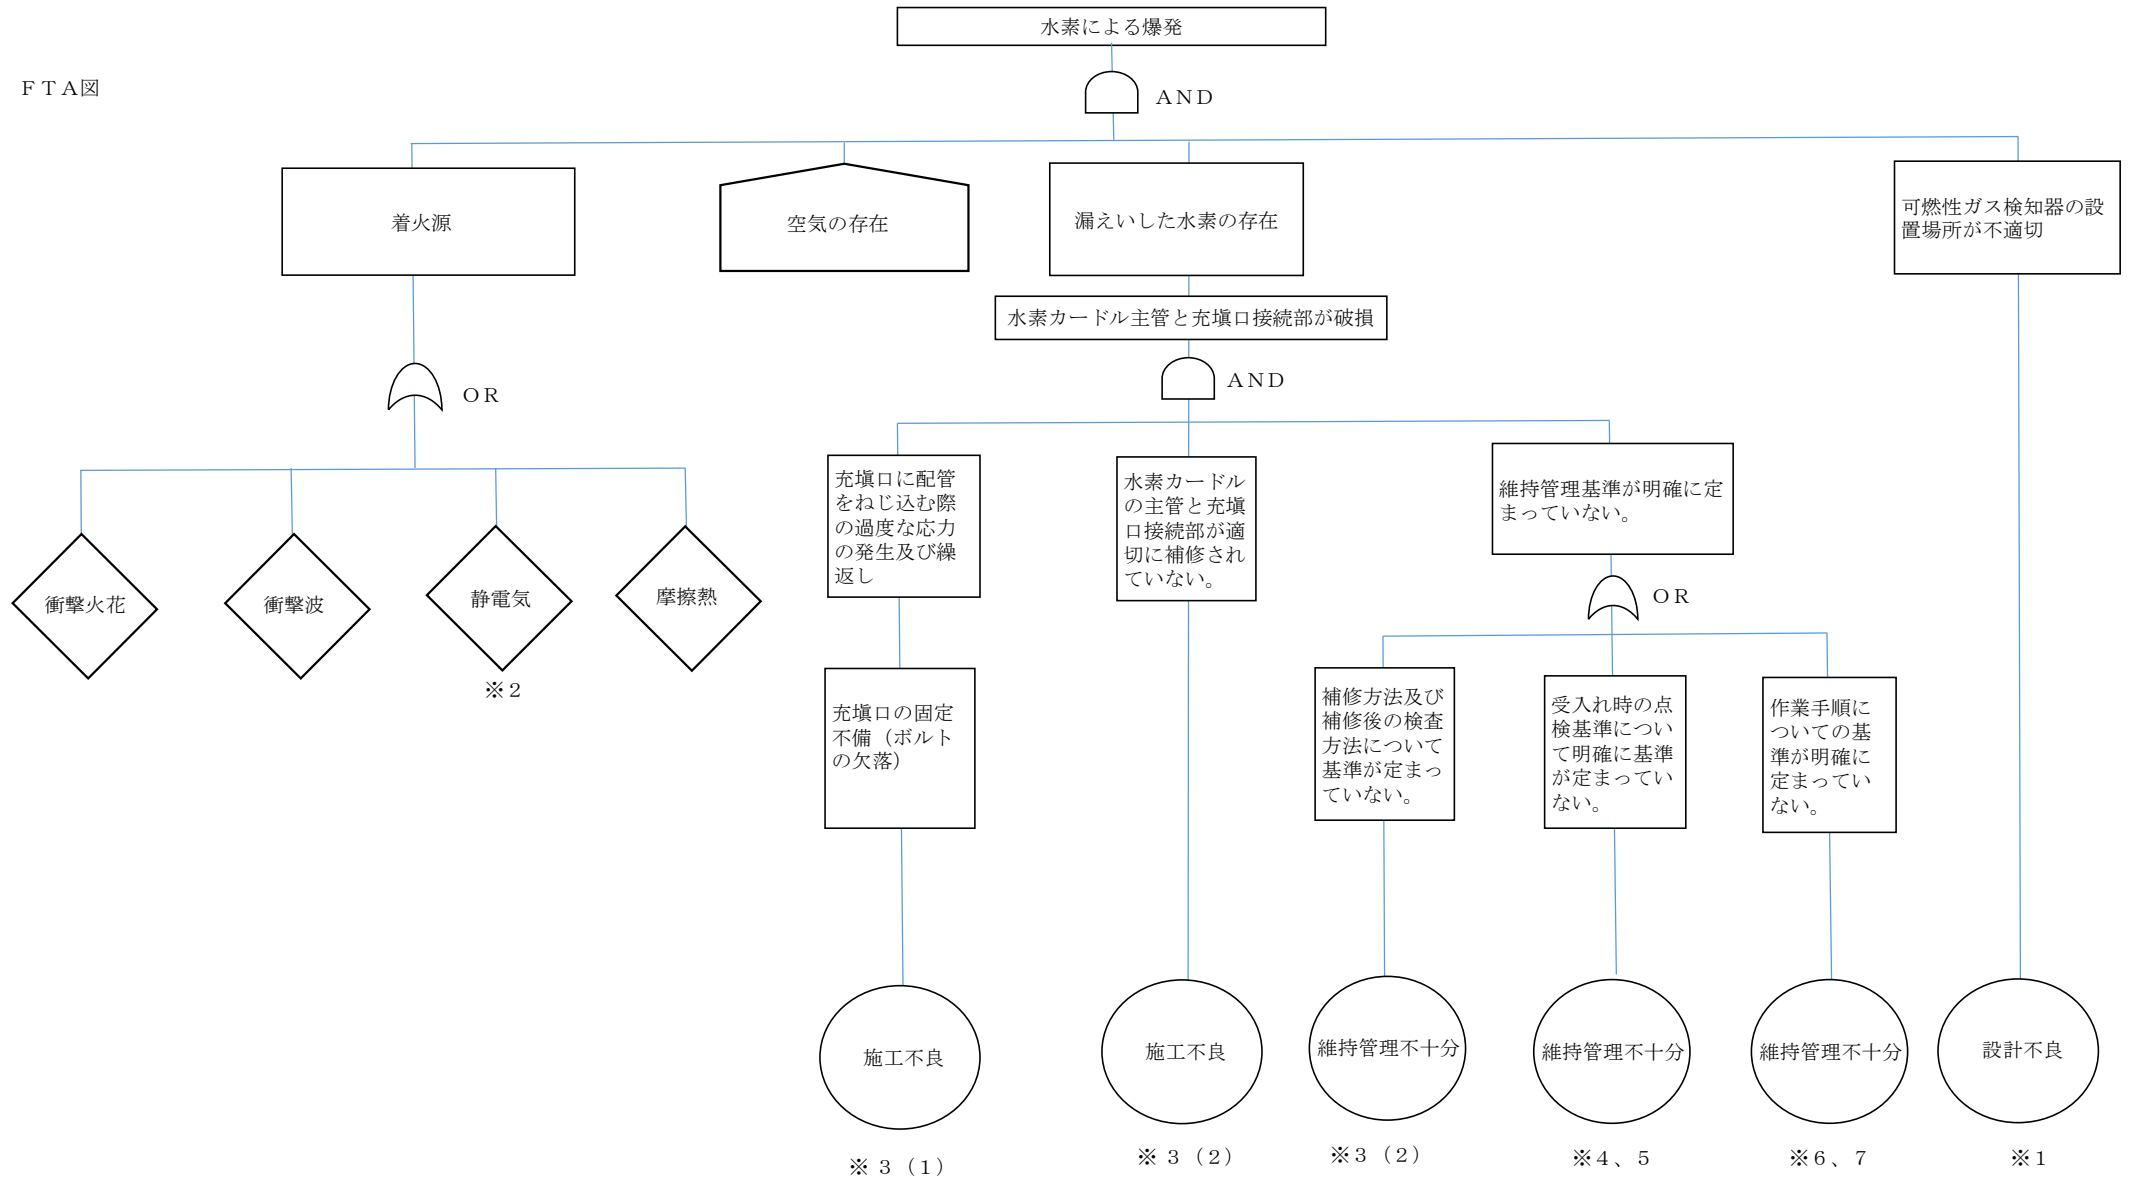
F T A 図

| 水素カードル充填中における爆発事故 | | | |
|---|---|---|---|
| 疲労により水素カードルの主管と充填口部分の接続部に亀裂が発生し補修を行ったが、補修等が不十分なまま高圧で充填を行ったことで、主管と充填口部分の接続部が破損し漏えいした水素に、何等かの原因により着火したものと推定される。なお、着火原因は、噴出帯電による放電、衝撃波、衝撃火花及び摩擦熱からの火源についていずれも否定できず、特定には至らなかった。 | | | |
| F T A図に記載のとおり | | | |

発災時に、天井面に設置していた可燃性ガス検知器が鳴動していなかったことから、早期にガス検知ができるよう、ボンベ充填場及びトレーラー充填場の適切な位置に可燃性ガス検知器を増設した。

- (1) 始業前に、人体への帯電を防止する静電気防止靴の電気抵抗を測定する専用の測定器（静電靴チェッカー）を用い、作業者が着用している保護具の健全性を確認し、点検結果を記録に残す。
- (2) 発災時に使用していたスパナにビニールテープを巻いた状態ではスパナが浮き導体になることが確認できたので、今後はビニールテープを巻かないようにする。

- (1) カードル充填口の取付方法の変更について  
充填口に充填導管を締め付ける際に、カードルの主管と充填口の繋ぎ部分に荷重がかからないような形で、充填口の固定方法を変更することを、水素カードル所有者と協議を行い、要請した。
- (2) 補修等の管理について  
カードル側の集合配管等に補修が必要となった場合、補修方法及び補修後の検査方法について強化するとともに記録を残すよう要請した。

トレーラー受入れ時の点検チェックリストに集合配管の変形や、充填口の固定状況についての点検項目を追加する。また、不良箇所があった場合の手順を明確にし、補修後の健全性について確認するため、所有者に書面を求め、補修内容及び検査方法について事業所で確認する。

トレーラーの充填前に集合配管を充填圧力で事業所側が気密確認を行う。

大量漏えい時に即座に緊急停止が行えなかったため、手順書に大量漏えい時の対応のフローを作成した。また、充填を行う際の手順書に、漏えい発見時の対応を追記するほか、静電気対策、集合配管の気密確認及び増し締め時前の脱圧について追記する。

見直された手順書の内容も含め、作業員への定期的な教育を実施する。
