| 定期修理中の高圧ガス配管改造工事に伴う火災 | | | |
| 発生年月日 | 令和6年3月22日（金）14時25分頃 | | |
| 業 態 | 石油精製業 | 施設装置名 | エチレン製造装置 |

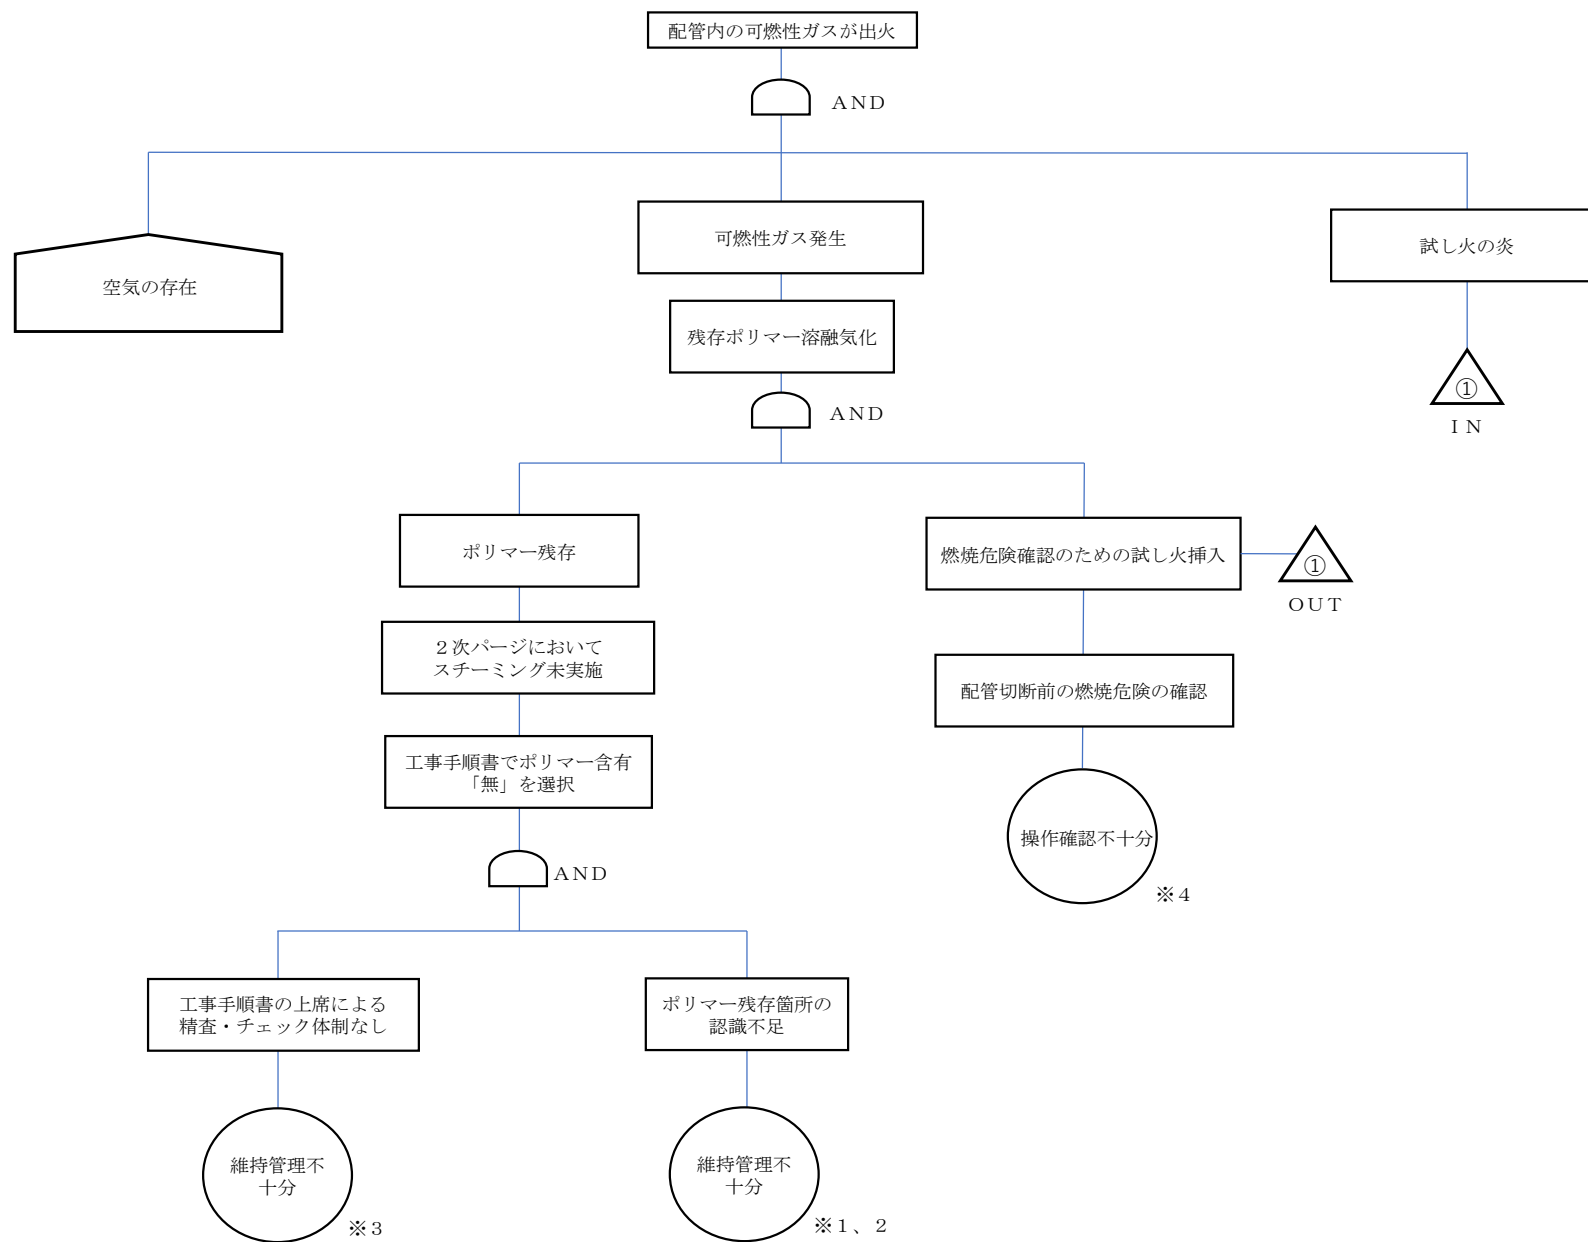
| 定期修理中の高圧ガス配管改造工事に伴う火災 | | | |
|---|---|---|---|
| <div>（事故原因）</div> <p>2次ページ工事手順書のポリマー含有の項目について、「無」が選択されていたことにより、本来ならば、窒素とともに、スチームページを実施すべきところが、窒素ページの実施となってしまったため、配管内部にポリマーの残渣物が存在していた。</p> <p>その状態で、配管切断前の燃焼危険を確認するために、試し火を内部に挿入したため、当該試し火がポリマーを溶融させて可燃性ガスを発生させたことにより、当該ガスに引火し出火に至ったものと推定される。</p> | | | |

| 定期修理中の高圧ガス配管改造工事に伴う火災 | | | |
|---|---|---|---|
| <div>【再発防止対策】</div> <p>F T A図のとおり</p> | | | |

#### ※1 ポリマーが残存する可能性がある箇所の可視化

系全体のポリマーが残存する可能性のある箇所について、運転作業員に加えてプロセスエンジニアの評価により可能性の有無を判断し、その結果を手順書及びプロセスフロー図にポリマー生成箇所を記載する。これにより、ポリマーが残存する系統の配管に工事が発生した場合にはスチームパージが必要であることを可視化する。

#### ※2 ポリマーが残存する可能性のある箇所の再精査

今回の施設の定期修理中、全ての火気工事を行う場所について、※1の方法によりポリマーが残存する可能性のある箇所を再度確認し、ポリマー含有の項目が「無」とされていた2件の箇所についてスチームパージを実施する。

#### ※3 手順書のチェック方法の変更

手順書を作成する担当者が、同書のポリマー含有を確実にチェックすることができるようにするために、今後工事が発生した場合、※1で作成されたプロセスフロー図を工事箇所と照合して、ポリマー含有の有無を判断する。

また、担当者が作成した手順書を精査する上席の職員も当該フロー図を使用して、相互にチェックを行う体制に変更する。

#### ※4 作業要領書の変更

作業要領書を変更し、※1の方法によりポリマー残存の可能性のある箇所への溶断作業を禁止し、スチームパージ後に万が一ポリマーが残存していた場合でも、安全に切断できる次の方法に変更する。

- ・水を掛けながらセーバーソー等の間接火気による切断を実施する。
- ・間接火気で窓（小さな開口部）を作り、内部が湿潤状態であることを確認後、グラインダーで切断する。
