| 反応器の攪拌機ノズル部から危険物が流出し保温材から出火した火災 | | | |
| 発生年月日 | 令和7年8月12日（火）5時45分頃 | | |
| 業 態 | 脂肪族系中間物製造業 | 施設装置名 | エチレン系製品製造装置 |

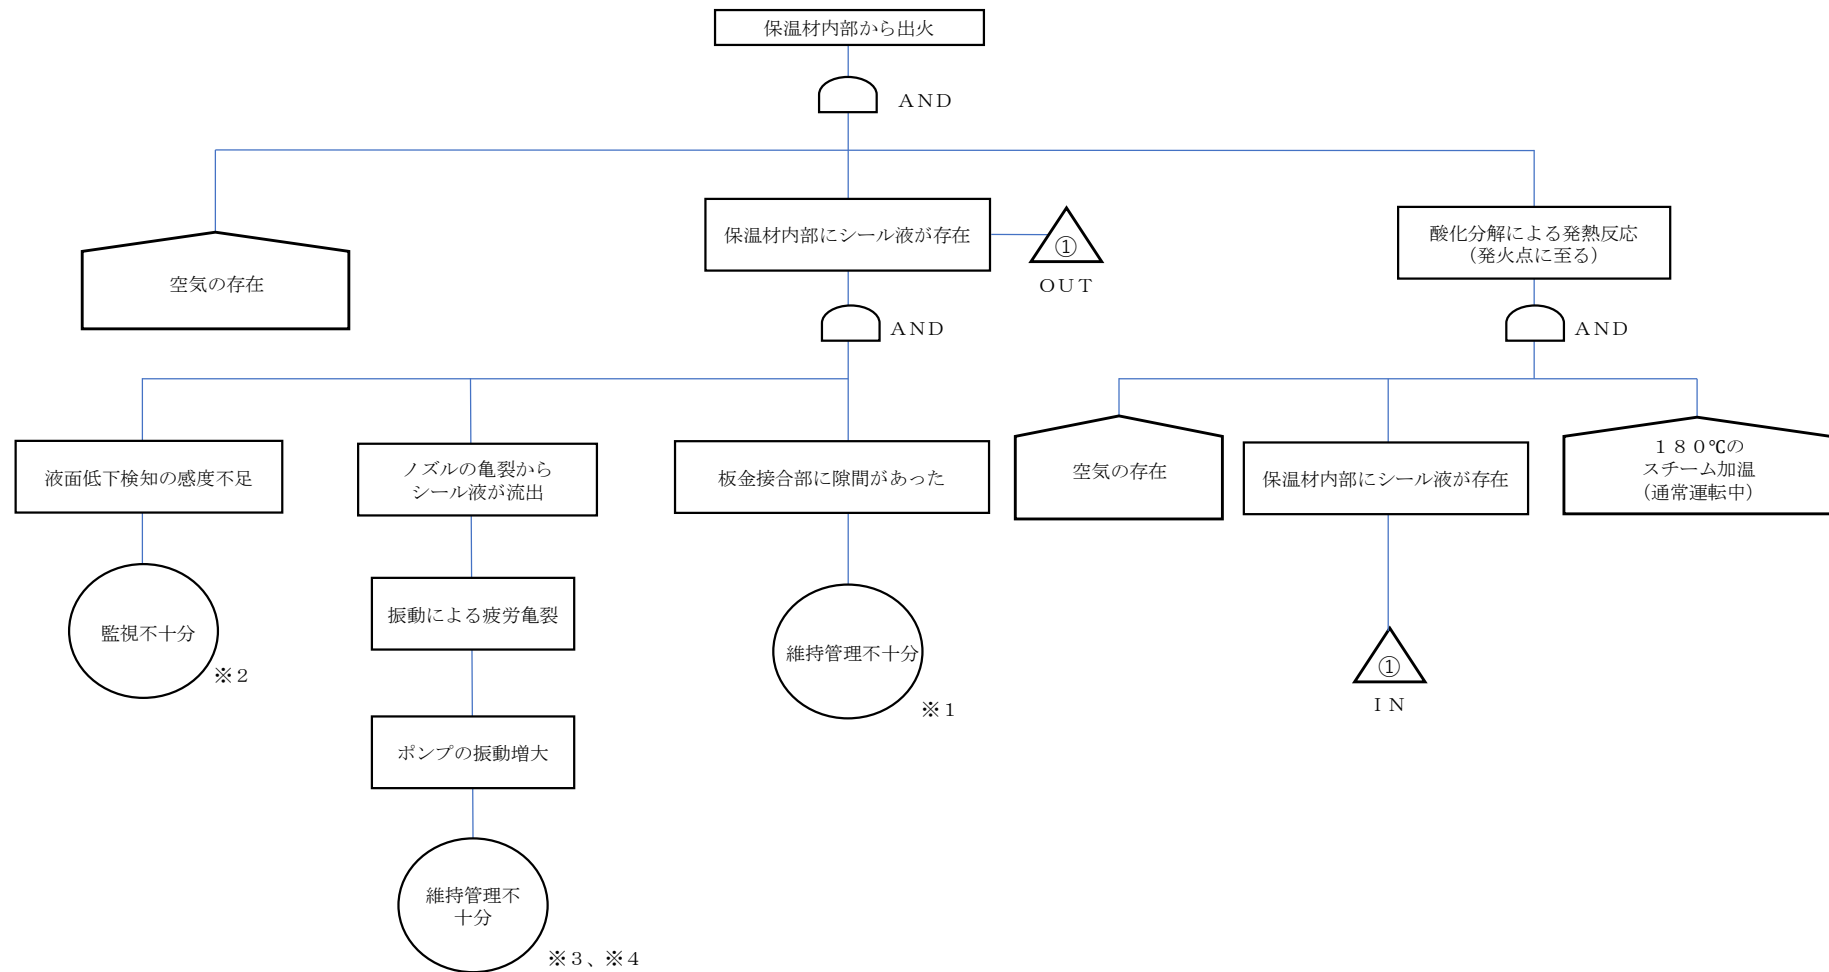
F T A図

| <div>（事故形態）</div> <div><div>通常運転中</div><div>→</div><div>送液ポンプの振動により攪拌機ノズル部に疲労亀裂が発生</div><div>→</div><div>ノズル亀裂部から流出したシール液が保温材板金の隙間から染み込む</div><div>→</div><div>ジャケット部のスチーム加温により酸化蓄熱し発火点に至る</div><div>→</div><div>保温材内部から出火</div></div> | | | |
| <div>（事故原因）</div> <p>反応器攪拌機入口ノズル部分が振動により亀裂を生じ、少量のシール液が付近の板金の隙間から保温材に流出、浸透し、当該反応器のジャケットで一定温度に加熱され続けたことで酸化発熱が促進され、シール液が発火点に達して出火したものと推定される。</p> | | | |

※1 保温材板金の点検強化

既存の危険物施設点検表に『保温材の損傷、脱落等の有無』があるので、改めて毎年厳しくチェックしていくこと等を関連部門で周知し教育を実施する。（2026年3月実施：製造部門、ENG 部門、技術部門、環安部門）

また、製造課においては定期の課内教育資料に当該事例を盛り込んでおり繰り返して教育を実施する。

※2 液面低下検知の感度適正化（短期＋長期の両監視）

現行の「1分間に液面が0.4%低下した場合に検知するシステム」に加え、長期微量の液面低下を検知できるよう「30分間で0.15%以上の液面低下を感知するシステム」を追加する。

※3 ポンプ振動値の管理

ポンプの振動値の測定を3か月ごとに実施し、管理値（ポンプ更新時測定値の2倍値の5.21mm/s）となった場合は、劣化等の影響により共振影響が顕在化した兆候と判断して機器点検を実施する。各種ボルトの増し締めやポンプ整備等のメンテナンス作業を実施しても当該数値が改善しなかった場合はポンプ更新を実施する。

※4 ノズル部の振動対策

振動を抑制するために、サポートを設置するとともに、ポンプを振動の少ないタイプへ更新する。
