2 8 川 監 公 第 5 号

監査の結果について（公表）

定期（工事）監査

まちづくり局、交通局、病院局

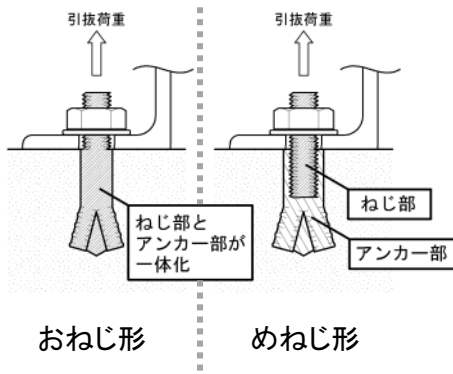
アンカーボルト（概略図）

このうち、自立型分電盤の据付けについてみたところ、地震時に転倒しないよう、あと施工金属拡張アンカーボルト（以下「アンカーボルト」という。）を用い、床及び壁に固定することとし、そのアンカーボルトの許容引抜荷重が地震時に想定される引抜荷重を上回ることなどを耐震強度計算書で確認していた。

この耐震強度計算書では、おねじ形アンカーボルトの許容引抜荷重が採用されていたが、実際の施工では許容引抜荷重の小さいめねじ形アンカーボルトを使用していたため、アンカーボルトの許容引抜荷重が想定される引抜荷重を下回ることとなり、分電盤の据付けに必要なとされる耐震性能が確保されていなかった。

機器の据付工事の監督に当たっては、使用材料の強度に違いがあることを十分に理解し、耐震強度計算書や材料の確認等を適切に行われたい。

なお、事実判明後に補強を行い、この分電盤の耐震性はすでに確保されている。

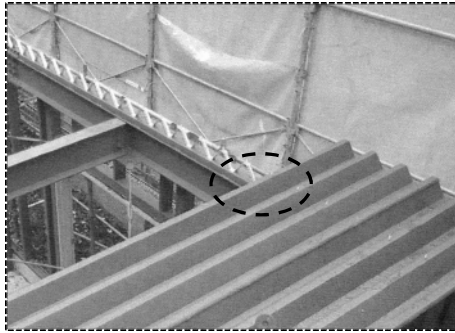
鋼板製屋根用折板（参考写真）

鉄骨造平屋建ての建築工事で、鋼板製屋根用折板の固定に用いるフレームを設計と異なる方法で下地に取り付けていたことを把握していなかった事例

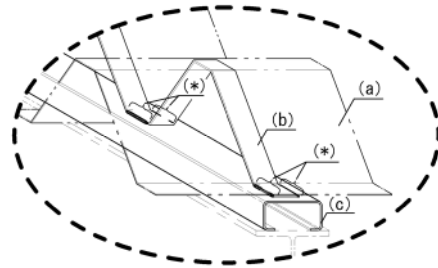
取付部の拡大（概略図）

(a) 鋼板製屋根用折板 (b) 固定用フレーム
 (c) 下地（リップ溝形鋼）
 (*) 図は設計の仕様である隅肉溶接による取付け
 （実際の施工はネジ留めによる取付け）

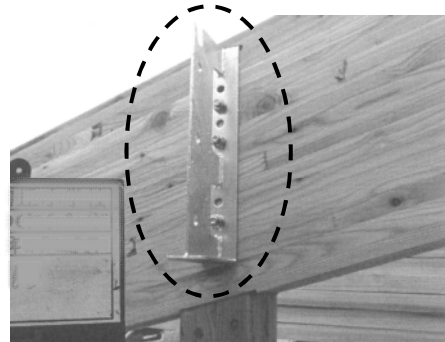
接合金物（参考写真）

木造平屋建ての建築工事で、一部の接合金物について、設計図書に仕様を明示せず、また、施工時にも仕様を把握していなかった事例
