監査の結果について（公表）

定期（工事）監査の結果

平成26年度及び27年度に完了した工事及び工事関連の設計等業務委託

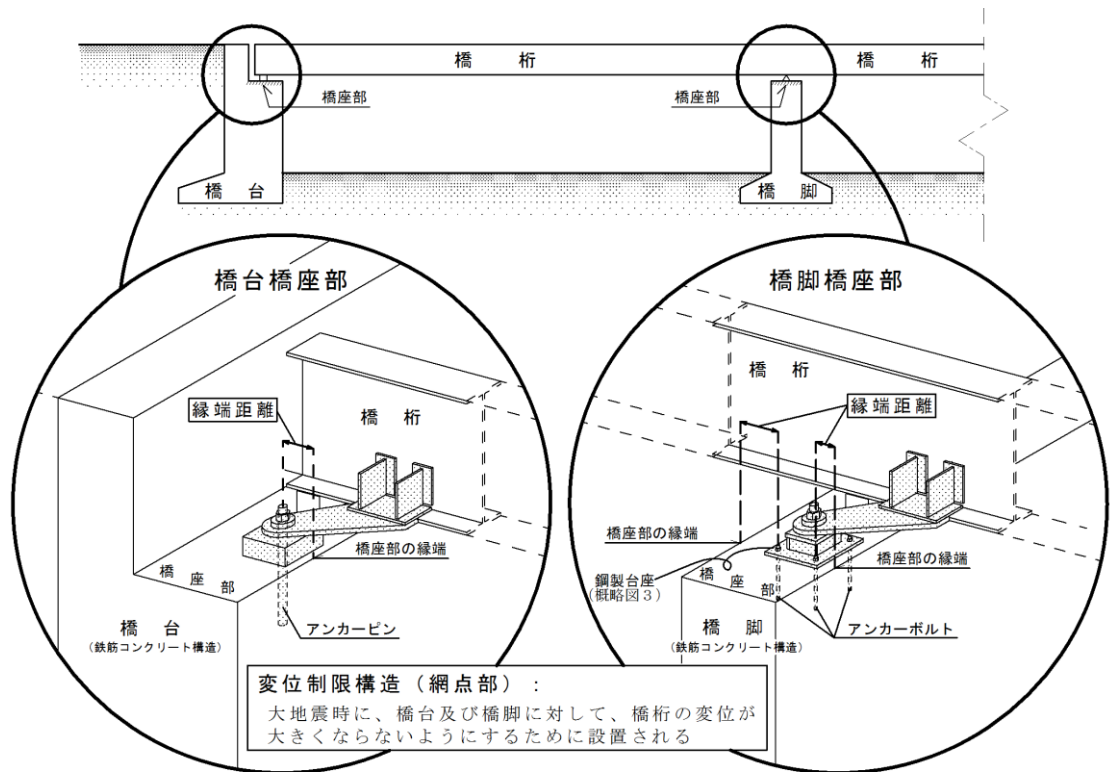
概略図1

【変位制限構造とその縁端距離】

まず、取付け部の設計について、示方書によると、変位制限構造のアンカーピンやアンカーボルト等と橋座部の縁端との距離（以下「縁端距離」という。）は所要の距離を確保することとされている。しかしながら、設

計時に適切な検討がされていなかったため、全ての変位制限構造で縁端距離が確保されない設計となっており、その縁端距離は橋台で8～51mm、橋脚で55～155mm不足していた。

縁端距離が不足する場合は大地震時にアンカーピン等の前面の橋座部にひび割れ等が生じるおそれがあることから、変位制限構造の取付位置等について適切な検討を行い、設計に反映すべきであった。

定について十分に理解し、適切な設計、監督を行われたい。縁端距離が不足している変位制限構造については、大地震時にひび割れ等が生じることがないように改善されたい。

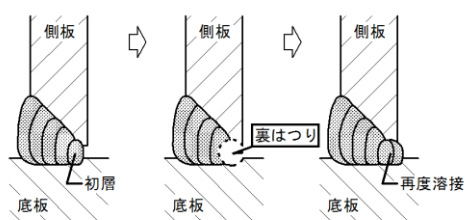
概略図2

次に、溶接施工について、示方書によると、割れ等の溶接欠陥が発生しやすい溶接層の初層を除去するため、完全溶込み溶接では裏はつりを行うこととされている（概略図2参照）。橋脚橋座部の変位制限構造の鋼製台座（概略図3参照）は、本工事の設計図では6枚の鋼板全ての接合に完全溶込み溶接を用いることとされていたが、最後に接合する鋼板の溶接では裏はつりが行えない設計となっていた。また、側板と底板の継手は、その応力条件から、示方書でも完全溶込み溶接を用いるべき継手であったが、施工時に十分な確認がなされず、示方書に基づかない裏当て金を用いた溶接（概略図4参照）が行われていた。

【完全溶込み溶接の工程】

当該部の溶接については、施工時の探傷試験により溶接欠陥がないことは確認されているが、適切な施工が可能な設計図で発注するとともに、施工についても十分な確認を行うべきであった。
