# 市民委員会資料

資料 川崎シンフォニーホール震災被害復旧工事における天井耐震安全性について

市民・こども局

（平成２４年４月２０日）

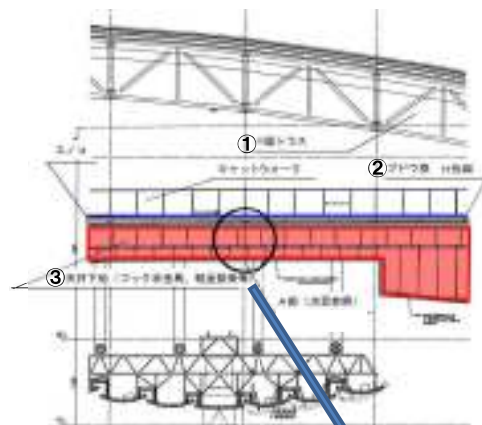
## &lt;天井の構成&gt;

①小屋トラス  
屋根を支える構造躯体

②ブドウ棚  
H形鋼により小屋トラスに強固に取付。天井下地材等が吊り下げられている。

③天井(下地)  
天井仕上げ材を吊るための部材(震災により落下)

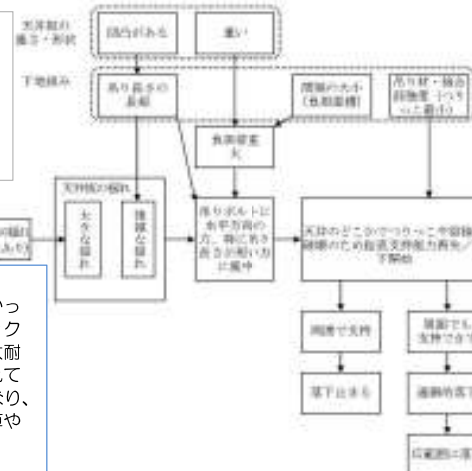
天井が連鎖的に落下にいたるプロセス(推測)

天井板の重さ・形状・・・凹凸がある、重い  
下地組み・・・吊り長さの長短、吊り材間隔の大小  
吊り材・接合部強度

「この天井の落下が始まった場所の特定には至らなかったが地震によって、この下地組の接合部のうちのフック状金具(あるいは溶接部分)のいずれかに、その最大耐力を超える力がかかったことにより、この部分が壊れて天井が垂下し、隣接する下地組みでも支持できなくなり、連鎖的に天井が落下していったであろうことが、計算や実験の結果から説明できる」と示されています。

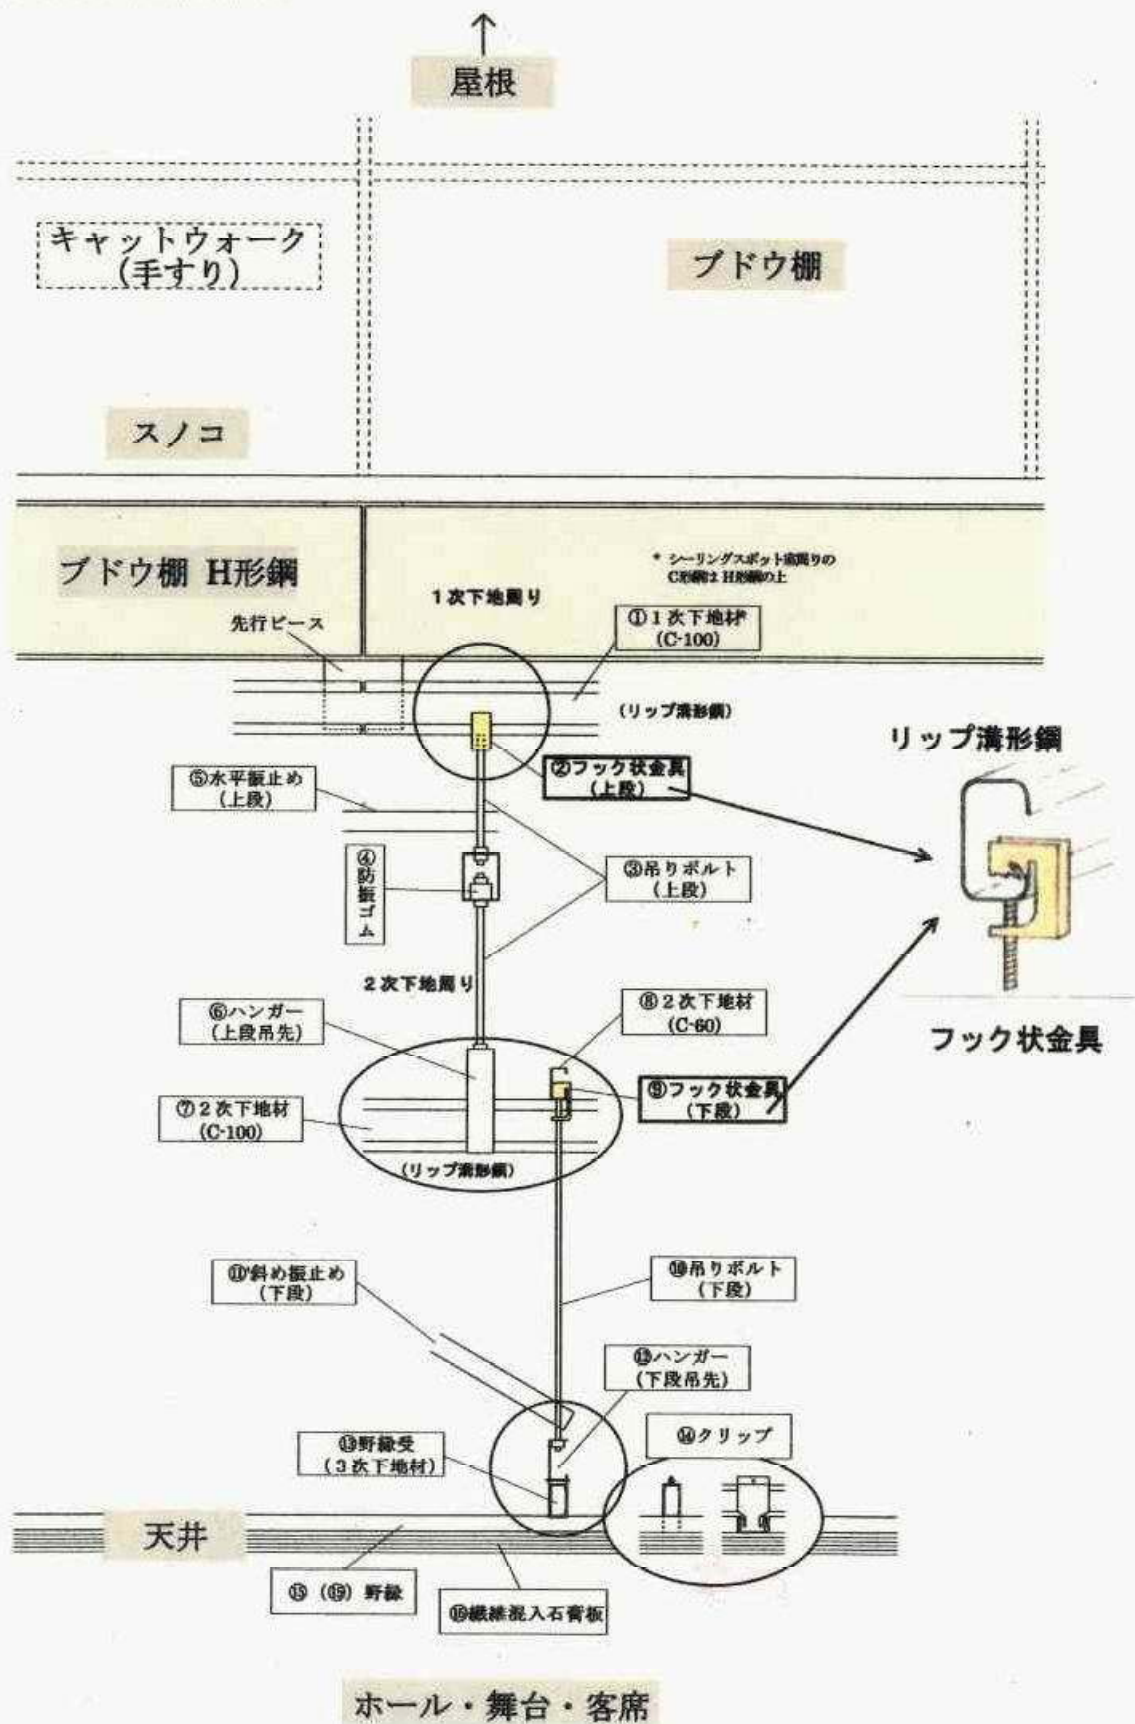
【天井下地の構成】

注) ホール長辺方向の⑫通り付近 (A部) を想定して作図。

- 1 強度不足鉄骨地下地組と新たな防振金物を設置
- 2 大地震に耐えるパイプを採用
- 3 天井ふところ高さの基準を原則1.5m以下に設定
- 4 大地震に耐えるプレートを設置
- 5 全ての接合部は100mmで強度確認の上採用
- 6 天井の山、谷部分の接合部分はプレートとパイプで補強
- 7 天井・壁の取り合い部に十分なクリアランス確保
