令和元年台風第19号における排水樋管周辺地域の浸水に関する検証について

# 排水樋管周辺地域の浸水に関する検証について(1/17)

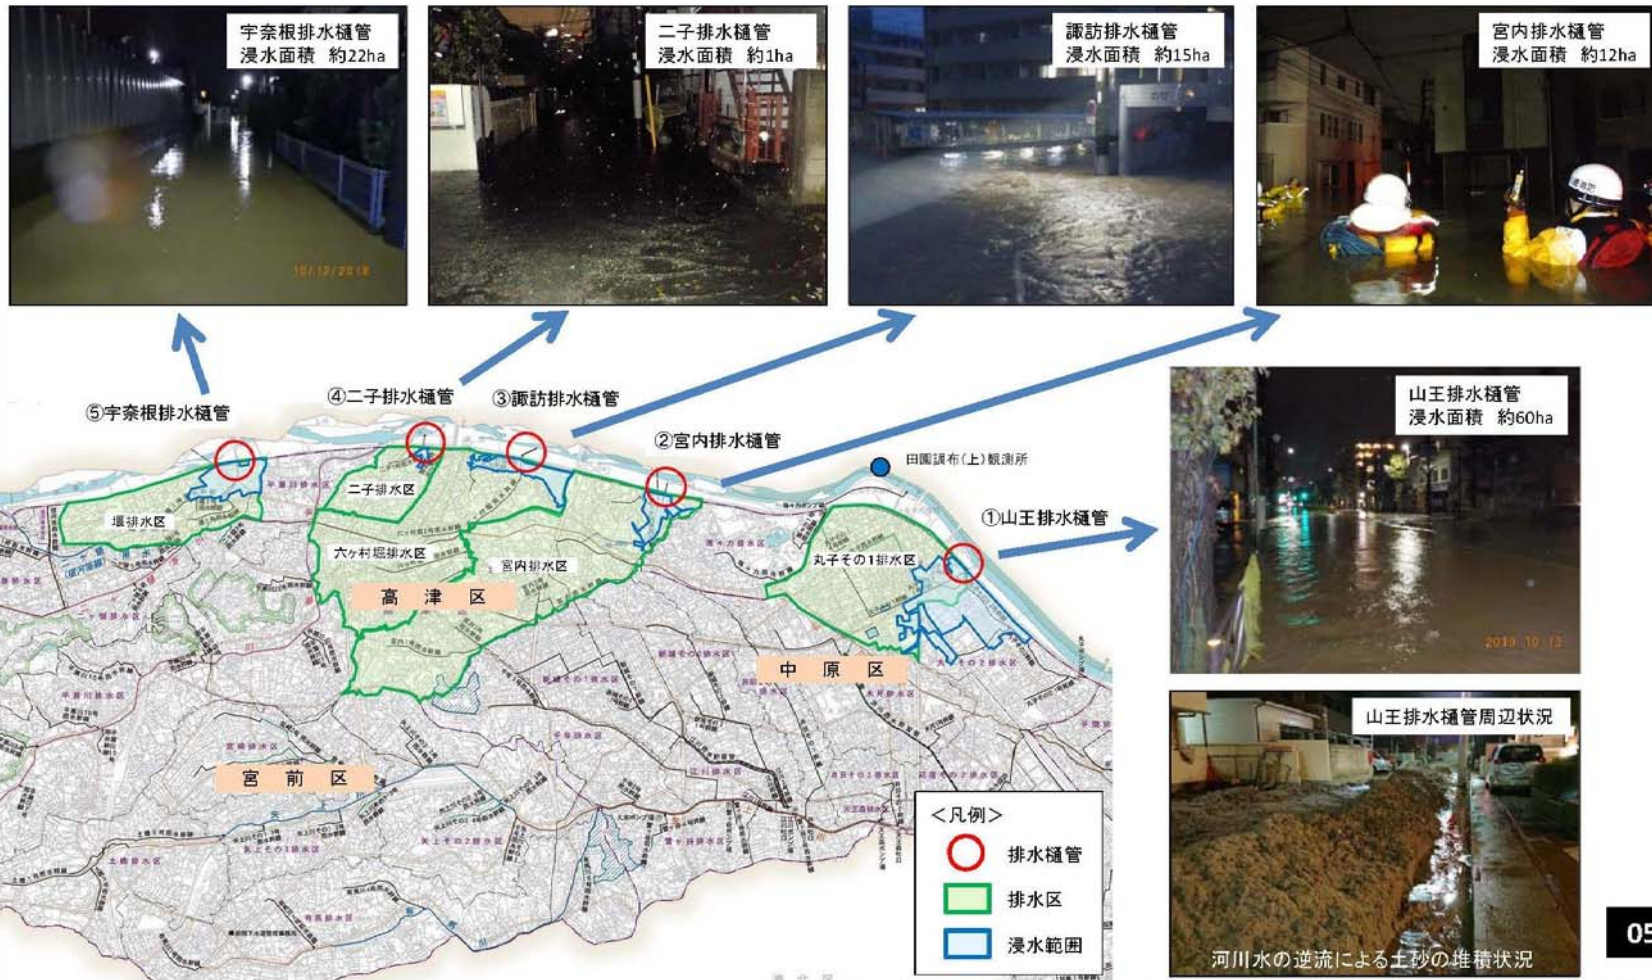
○5箇所の排水樋管周辺地域で、浸水被害が発生。

・排水樋管周辺における浸水面積は、合計約110ha(令和元年12月25日時点)

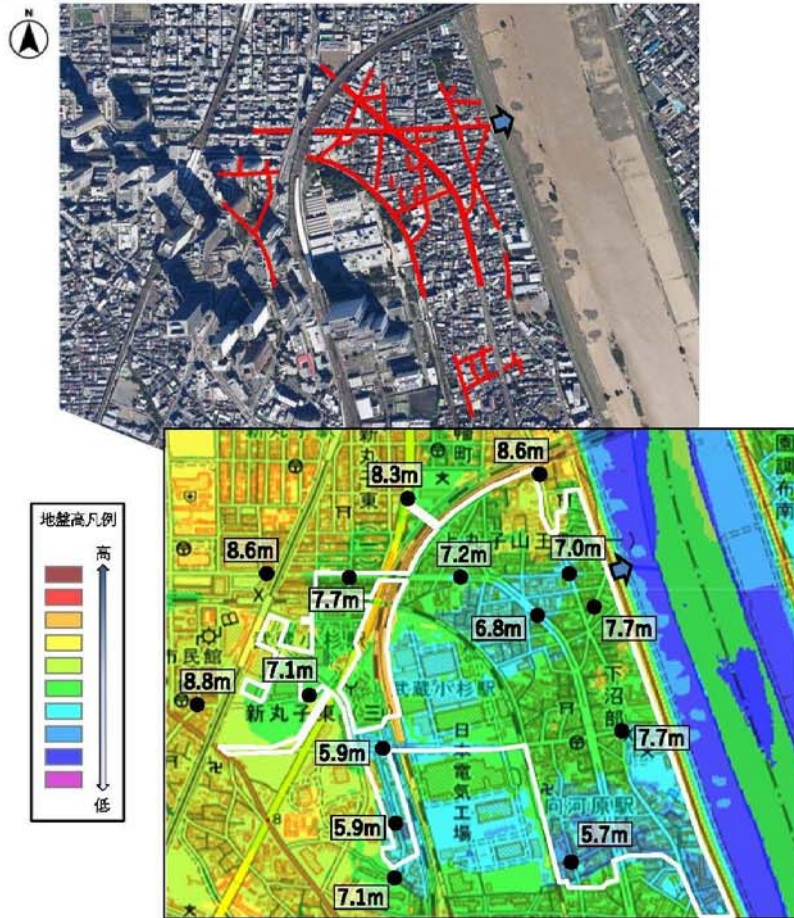
山王排水樋管周辺地域

○浸水被害直後に国土地理院が撮影した航空写真によると、各地区において逆流した河川水の影響による土砂の堆積が確認されている。また、浸水被害が発生した箇所は、概ね周辺に比べて地盤の低い箇所であったことが確認できた。

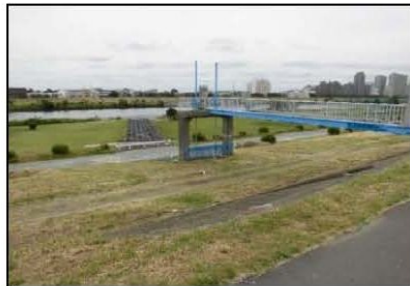
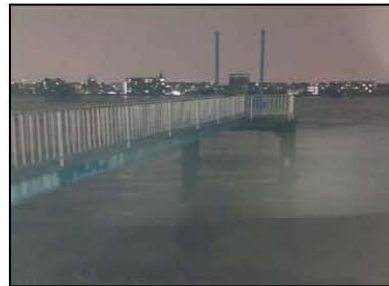
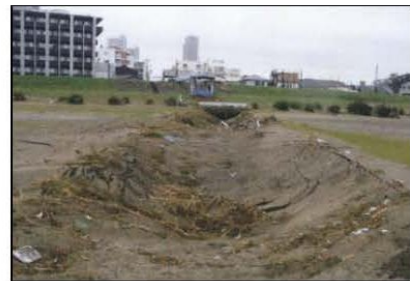
○台風後の排水樋管周辺の状況は、次の写真のとおり、多くの土砂堆積や雑草・小枝等が確認されている。

写真: 排水樋管周辺状況 (平常時)

写真: 排水樋管周辺状況 (当時)

写真: 排水樋管周辺状況 (台風後)

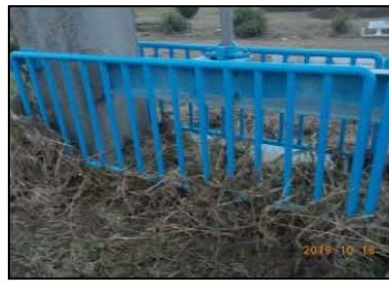
写真: 扉体上部状況 (台風後)

○国土交通省の検討会提言やメーカーの見解、台風後の現場状況から、現時点では、何らかの異物が扉体の戸当り部に噛み込み、ゲート閉鎖に時間を要した可能性が高い。

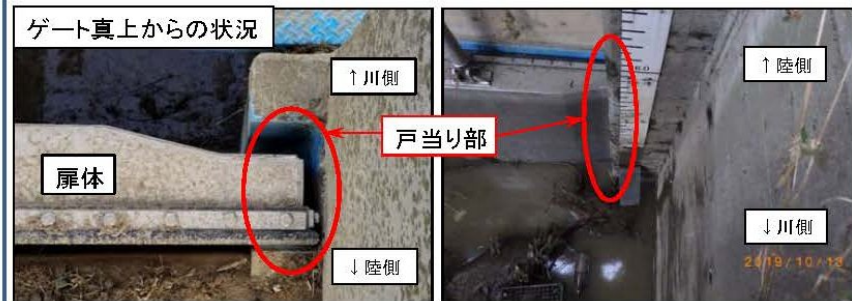
写真: 扉体及び戸当り部

写真: 台風後の扉体周辺状況
