令和元年台風第19号における河川関係の浸水に関する検証  
(中間とりまとめ)

## ■中間とりまとめの概要

河川関係の浸水原因（浸水状況、災害時の体制、水門等操作）と浸水被害を最小化する方策（短期対策）等について、各種調査や検証委員会における検証を踏まえ中間とりまとめを行った。

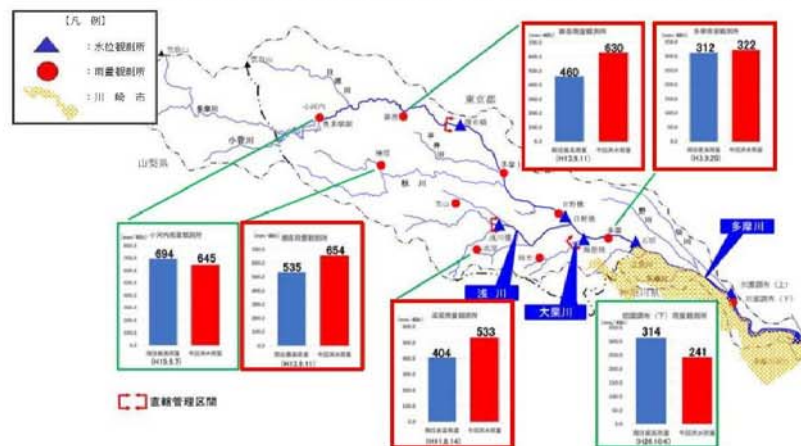
10月11日(金)から台風第19号の接近に伴い、多摩川流域全体の広範囲に強い雨域がかかり、山梨県、東京都、神奈川県を中心に大雨となった。多摩川流域の檜原雨量観測所、御岳雨量観測所、高尾雨量観測所、多摩雨量観測所においては、観測を開始してから過去最高の雨量を観測した。

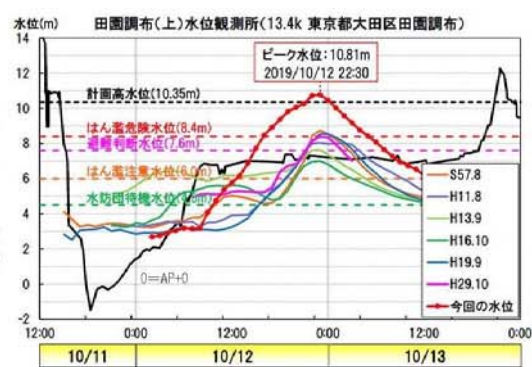
多摩川では、本川下流部の田園調布(上)水位観測所(大田区)と石原水位観測所(調布市)において計画高水位を超過。田園調布(上)は、10/12、22:30に既往最高の水位10.81mを記録。本川上流部においては、日野橋では氾濫危険水位を超過、日野橋では氾濫注意水位を超過、多摩川河口では、水防団待機水位を超過した。ピーク流量は、石原で約5,000 $\text{m}^3/\text{s}$ 、田園調布(下)で約6,010 $\text{m}^3/\text{s}$ であり、対象流量(戦後最大流量)を超過していた。

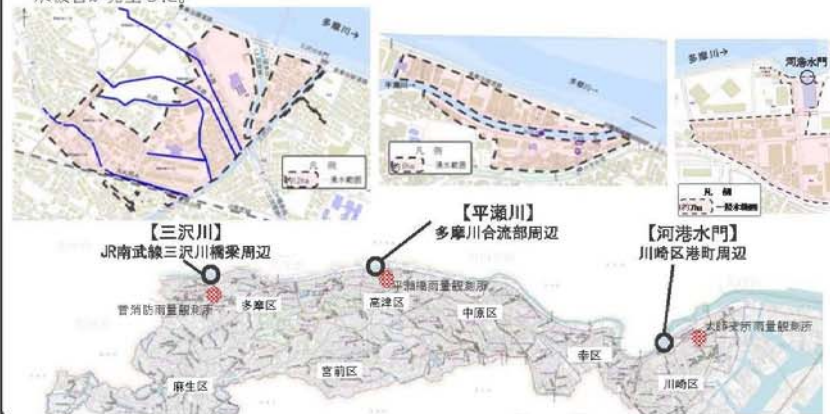
川崎市では、以下の3地域において河川や水路の水位が上昇し合計25ha(令和2年2月13日時点)の浸水被害が発生した。

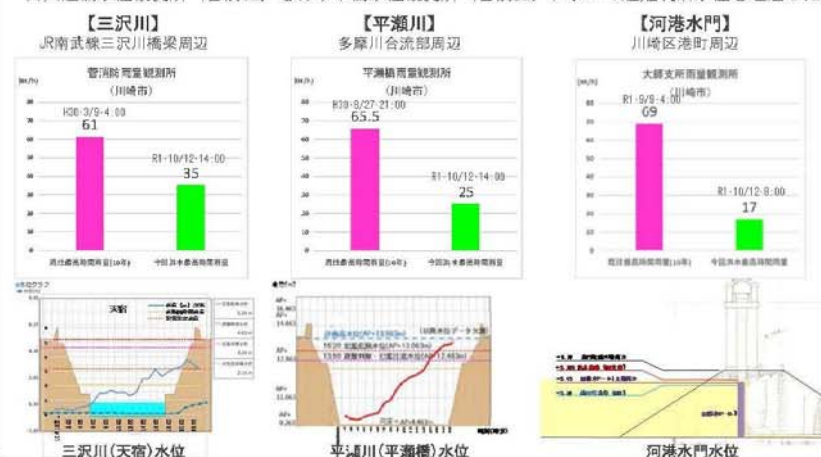
川崎市内で浸水した3地域における最高時間雨量は、既往時間最高雨量を下回る雨量であった。市内河川では、平瀬川の平瀬橋水位観測所(高津区)において氾濫危険水位の超過を確認したほか、鴨田人道橋水位観測所(宮前区)とあゆみ橋水位観測所(宮前区)において避難判断水位を超過した。

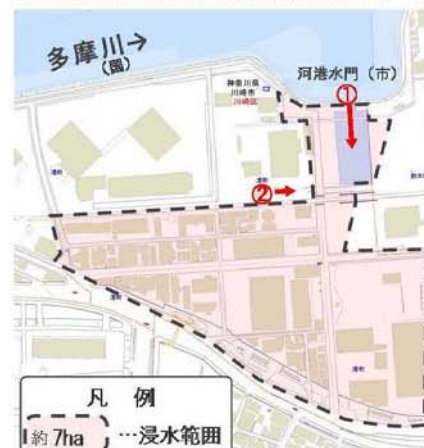
多摩川上流域で観測した既往最高の雨量は、計画高水位を超過したまま多摩川下流域を流下し、河港水門付近においても計画高水位を超える状況の中、浸水が発生した。当該地の浸水の経路については、台風後から実施している現地調査やヒヤリング調査等によって、河港水門扉体上部からの越水等、現在のところ以下に示す経路からの出水を確認した。

※その他の浸水経路については現在調査中

①河港水門扉体上部からの越水

②周辺工場の多摩川取水口からの出水

・扉体下部の河床底上げを土のう等により実施し、扉体高さを確保する。  
 ・扉体の嵩上げを検討する。

・浸水被害の拡大防止のため、大型土のうの設置や陸間の設置により京急交差部の閉塞を検討する。

・工場側で対策を検討中

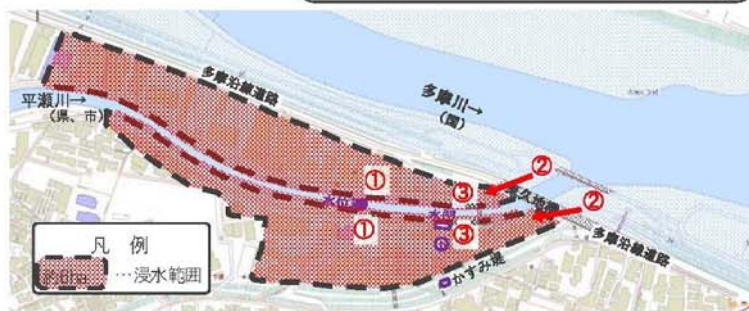
多摩川上流域で観測した既往最高の雨量は、計画高水位を超過したまま多摩川下流域を流下した。一方、平瀬川流域の雨量は流下能力を下回る降雨強度であったが、多摩川において計画高水位を越える状況の中、平瀬川においても水位が上昇し、平瀬川堤防からの越水や東久地橋桁下からの浸水が発生した。浸水の経路については、台風後から実施している現地調査やヒヤリング調査等により、現在のところ以下に示す3経路からの出水を確認した。

①管理用通路水抜き穴からの浸水

②東久地橋桁下からの浸水

③平瀬川の堤防からの越水

管理用通路水抜き穴からの浸水を防止するため、フラップゲートを設置する。

東久地橋桁下からの浸水を防止するため、大型土のう等で閉塞する。

堤防からの越水による被害を軽減するため、アクリル板等を設置する。

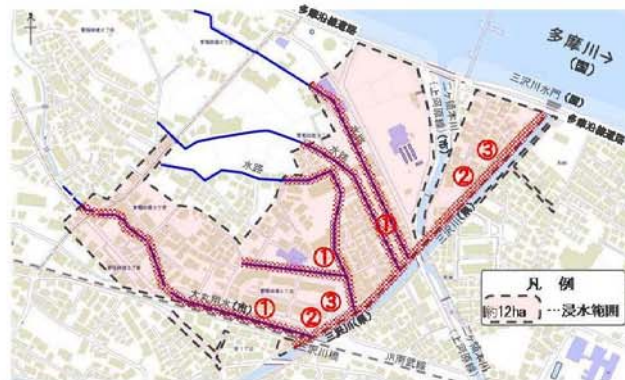
多摩川上流域で観測した既往最高の雨量は、計画高水位を超過したまま多摩川下流域を流下するとともに、大丸用水の上流域に位置する多摩雨量観測所(稲城市大丸)でも既往最高の雨量を観測した。一方、三沢川流域の雨量は流下能力を下回る降雨強度であったが、多摩川において計画高水位を越える状況の中、三沢川においても水位が上昇し、三沢川に接続する水路の水が流入しづらくなったため越水が発生した。また、三沢川護岸に設置されているアクリル板の目地からの漏水や、管理用通路の水抜き穴からの浸水も発生した。主な浸水の経路については、台風後から実施している現地調査やヒヤリング調査等により、現在のところ以下に示す3経路からの出水を確認した。

#### ①水路からの越水

#### ②管理用通路水抜き穴からの浸水

#### ③三沢川のアクリル板の目地からの漏水

水路(水門)からの浸水を防止するため、施設の補修等を行い、適切な管理と運用を行う。

管理用通路水抜き穴からの浸水を防止するため、フラップゲートを設置する。

三沢川からの浸水を防ぐため、アクリル板の目地の補修を行う。
