# 令和元年東日本台風における市民ミュージアムの 対応に係る検証報告書

令和2（2020）年4月

川崎市

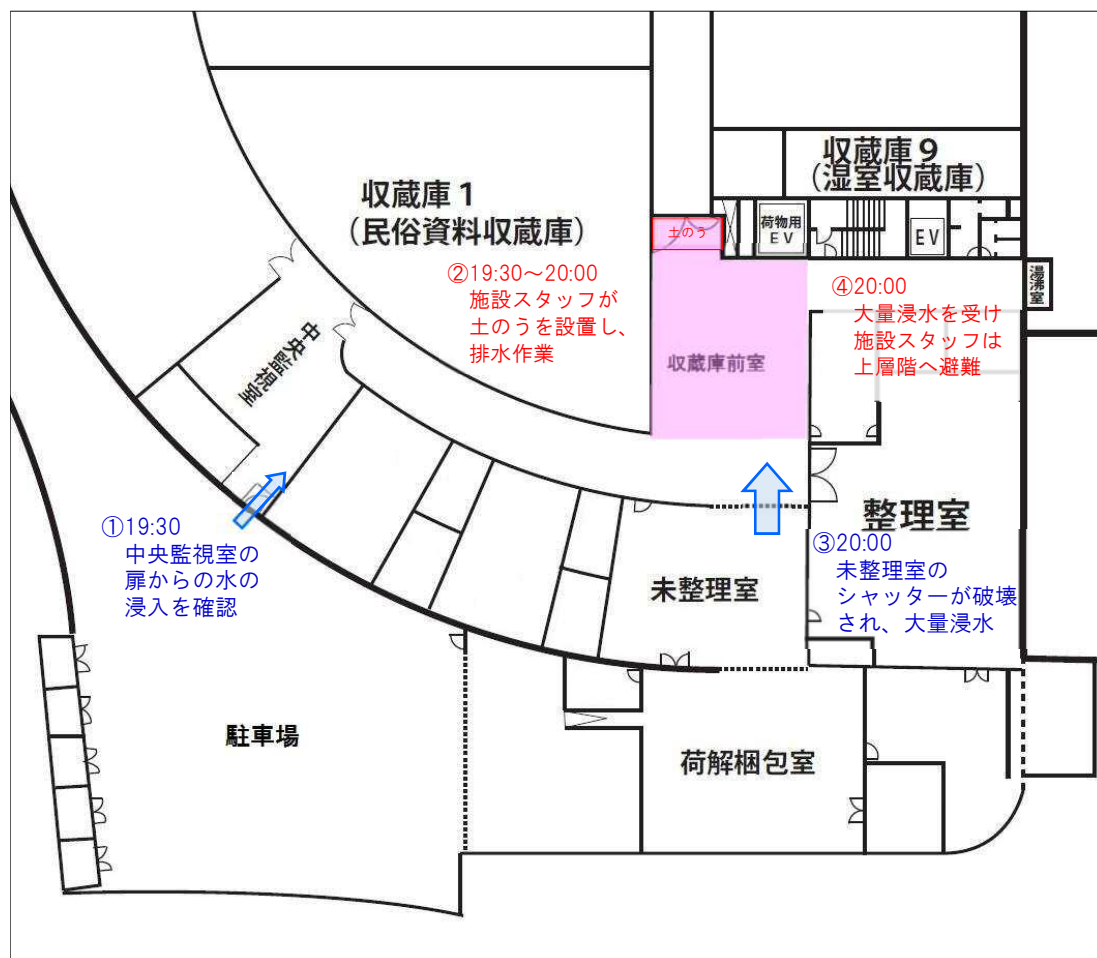
図3：市民ミュージアム施設内への浸水状況（10月12日19時30分～20時）

10月12日19時30分頃、地階の中央監視室に居た施設スタッフが、駐車場から中央監視室への水の浸入を確認した。（下図①）

これを受け、地階にある収蔵庫への浸水を防ぐため、収蔵庫入り口に土のう設置等の対策を実施した（②）。

しかし、20時頃に未整理室と収蔵庫前室との間にあるシャッターが破壊されたことにより大量の水が浸入し（③）、収蔵庫前通路にて排水作業を行っていた施設スタッフの太ももの高さまで水位が急激に上昇したため、作業を中断して上層階に避難した（④）。

その後、21時40分頃に全館停電が発生した。電気室における水位が上昇し電力の供給が停止したものと考えられる。

水位はその後もさらに上昇を続け、24時（10月13日0時）頃には、未整理室では地階床面から3.24m程度まで上昇した。

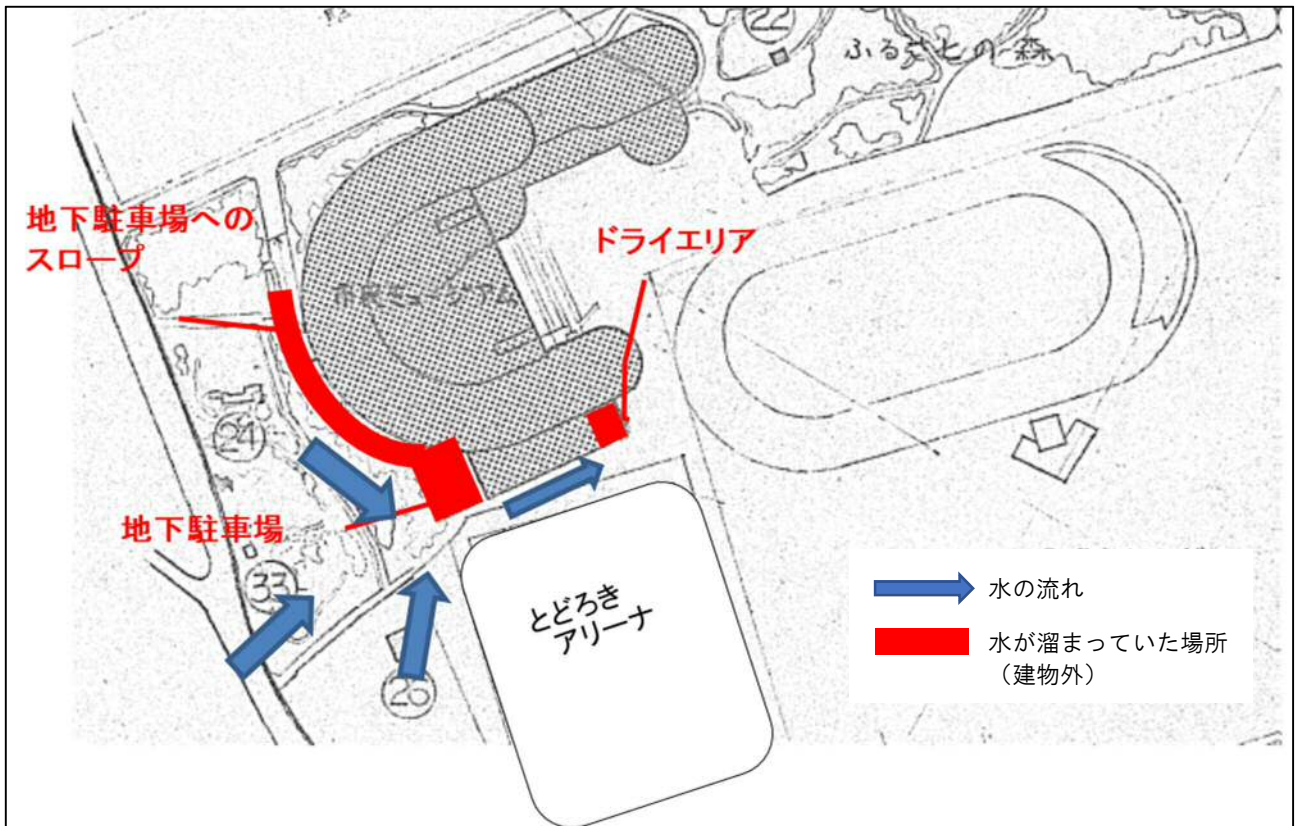
図4：市民ミュージアム敷地への浸水状況

10月13日0時30分頃、施設スタッフが目視で確認したところ、市民ミュージアムへの水は主として、南側に立地するとどろきアリーナや、南西側に立地する21世紀の森、四季園側から流れてきており、これらの施設より低い位置にある市民ミュージアム側に流れ、地階と同じ高さにあった駐車場及びドライエリアで水を受ける形となっていた。施設スタッフによれば、水は「滝のような音」を出して地階に落ちていたとのことである。

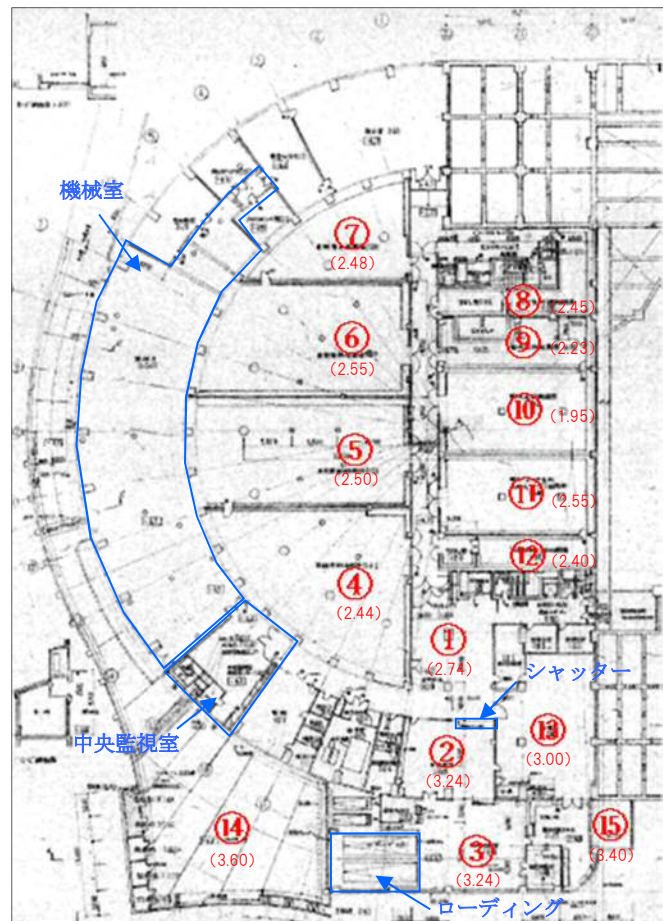
図6 : 市民ミュージアム地階各室の位置

- ① 収蔵庫の前室 : 2.74m
- ② 未整理室 : 3.24m
- ③ 荷解梱包室 : 3.24m
- ④ 第1収蔵庫 : 2.44m
- ⑤ 第2収蔵庫 : 2.50m
- ⑥ 第3収蔵庫 : 2.55m
- ⑦ 第4収蔵庫 : 2.48m
- ⑧ 第5収蔵庫 : 2.45m
- ⑨ 第6収蔵庫 : 2.23m
- ⑩ 第7収蔵庫 : 1.95m
- ⑪ 第8収蔵庫 : 2.55m
- ⑫ 第9収蔵庫 : 2.40m
- ⑬ 整理室 : 3.00m
- ⑭ 駐車場 : 3.60m
- ⑮ ドライエリア : 3.40m

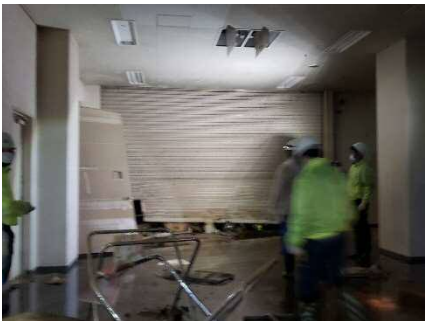
| ■ シャッター | ■ ローディング (駐車場方向に撮影) |

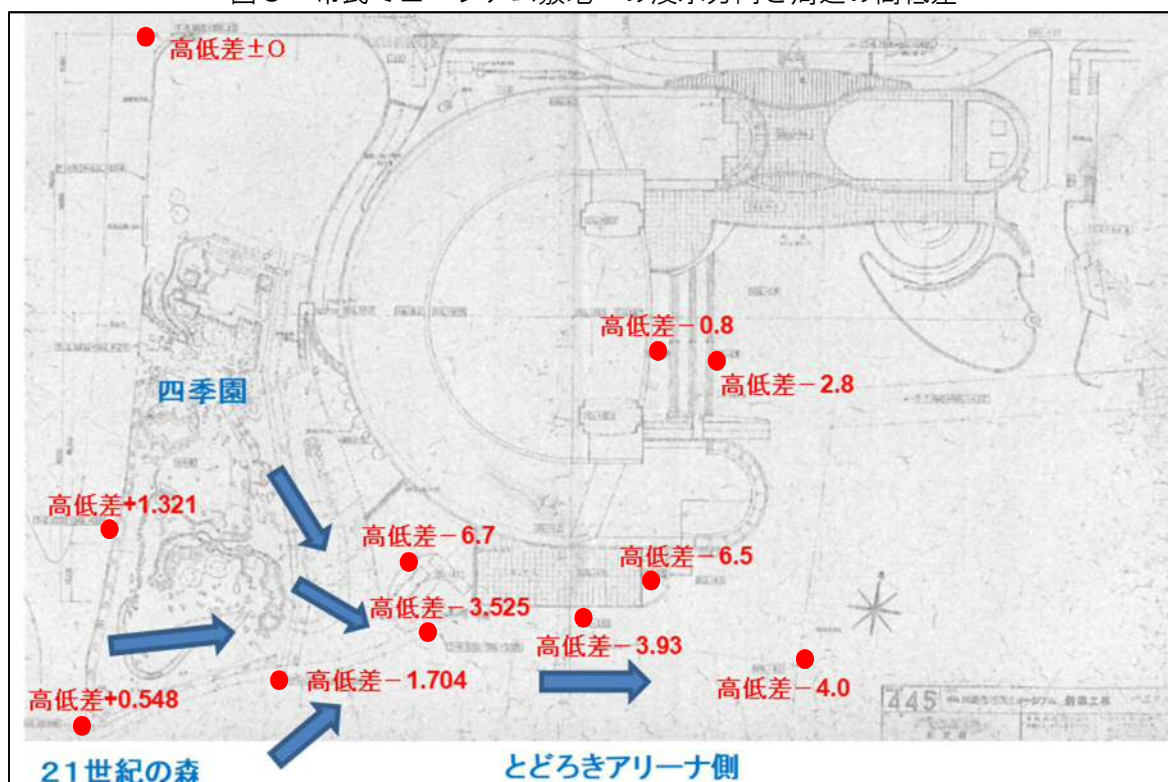
図8：市民ミュージアム敷地への浸水方向と周辺の高低差

また、とどろきアリーナ等に流れている水は、これらの施設からさらに南西の道路（市道宮内58号線）側から流れてきていることを確認した。

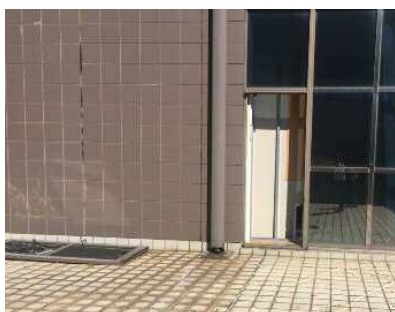
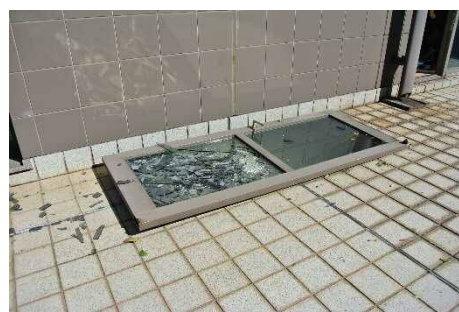
#### ■企画展示室 2 扉破損

| 場所 | 内容 |
|---|---|
| 企画展示室 2<br>(建物 2 階) | ・展示室内から建物外部に繋がる扉が破損<br>・展示室内の可動壁の一部が破損 |

今回の台風でも、内水氾濫の要素を除くと、建物周辺への降雨による直接の被害は生じていない。強風に関しては、事前に行った強風飛散対策では被害は生じなかったが、外壁パネルの剥離と企画展示室 2 の外扉破損があった。これらの被害に対しては、10 月 13 日中に立入禁止区域の設置や応急処置が取られた（その後、11 月 5 日補修工事が完了）。

| 日付 | 具体的な内容 |
|---|---|
| 10 月 13 日 | <ul style="list-style-type: none"><li>・建物内外の被害状況を確認</li><li>・外壁パネル剥離があった区域を立入禁止とした</li><li>・企画展示室 2 の外扉破損部分にブルーシートで養生し、目隠しのため展示用の壁面ボックスを設置</li><li>・当面の休館を決定し H P 等で周知</li></ul> |

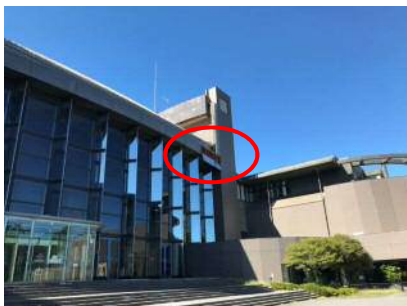
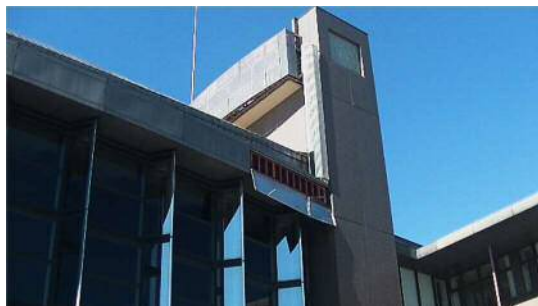
■外壁パネルの剥離

| 場所 | 内容 |
|---|---|
| 外壁 | ・外壁パネルの一部が剥離 |

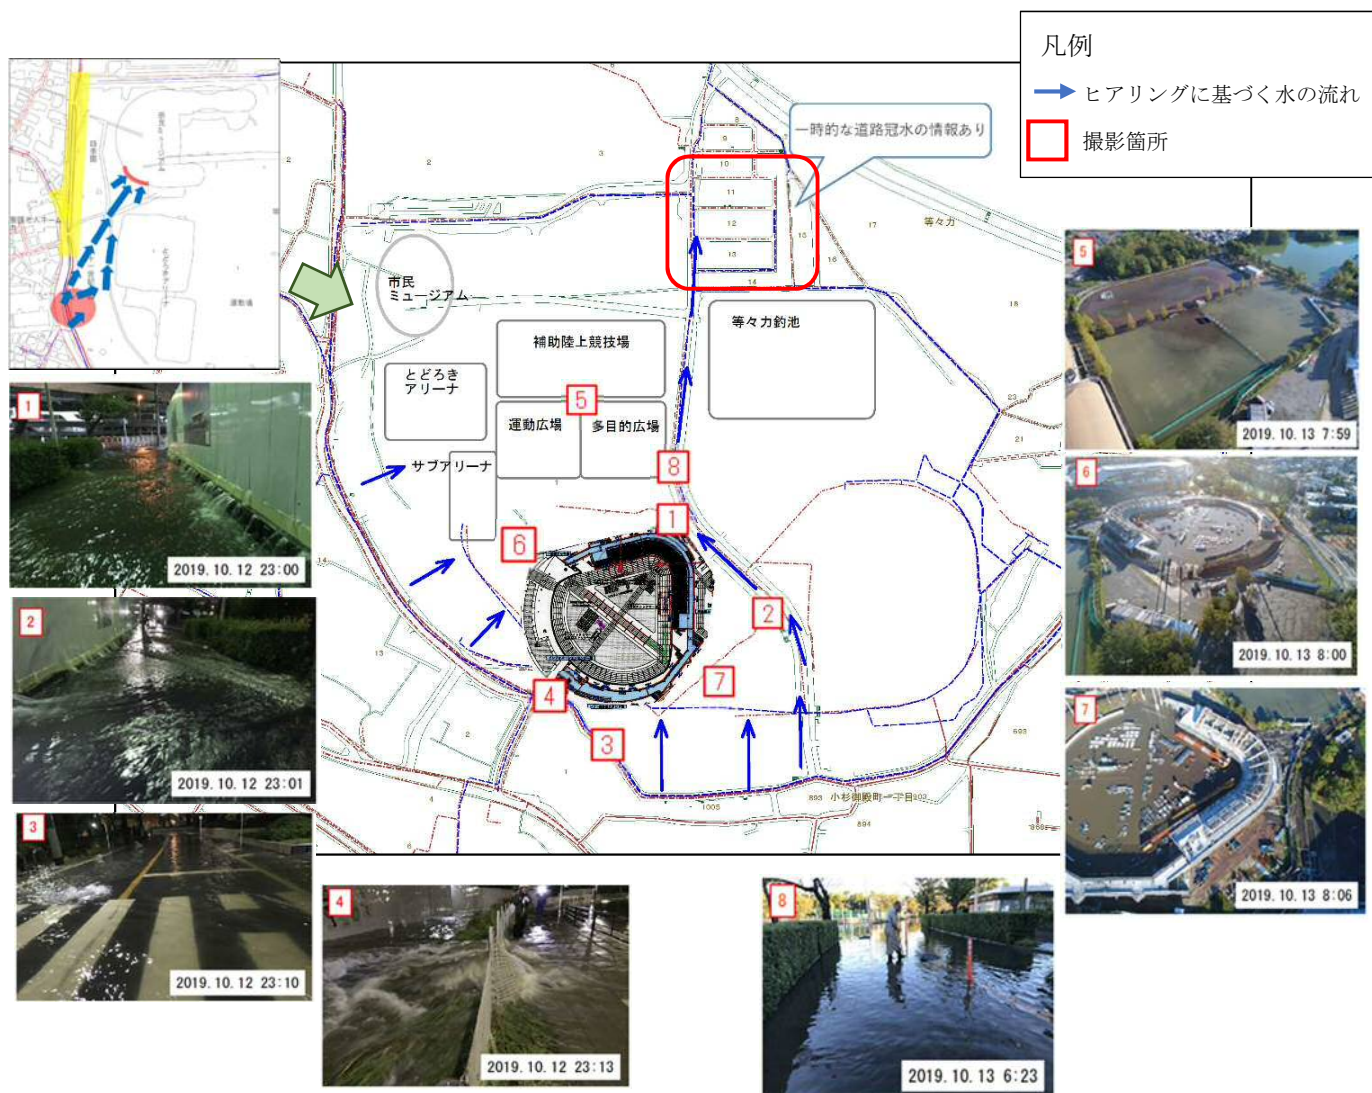
- ・とどろきアリーナ前（バス停）方面のマンホールから溢水し、等々力緑地を經由して市民ミュージアム低地へ流入していった。

- ・10月12日23時頃から周辺パトロールを実施（写真1～4）
- ・溢水した水は透明（臭いも特になし）
- ・翌13日6:00頃に再度パトロールを実施（写真5～8）

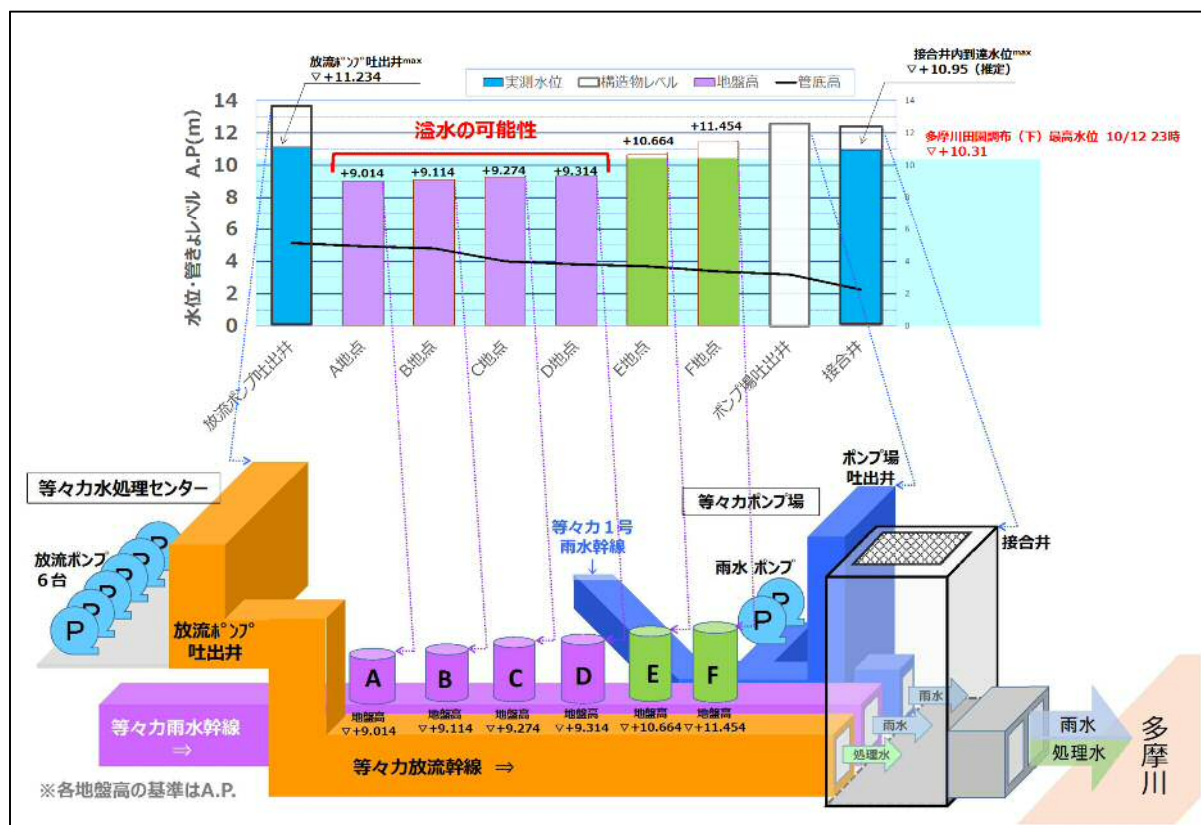
### (3) 多摩川水位と等々力緑地周辺の地盤高の関係

しかしながら、今回、多摩川が計画高水位を超える過去にない河川水位となったことなどにより、放流渠から多摩川へ排水される量が減り、その影響として自然排水区内における地盤高の低いマンホールなどから洪水したものと考えられる。

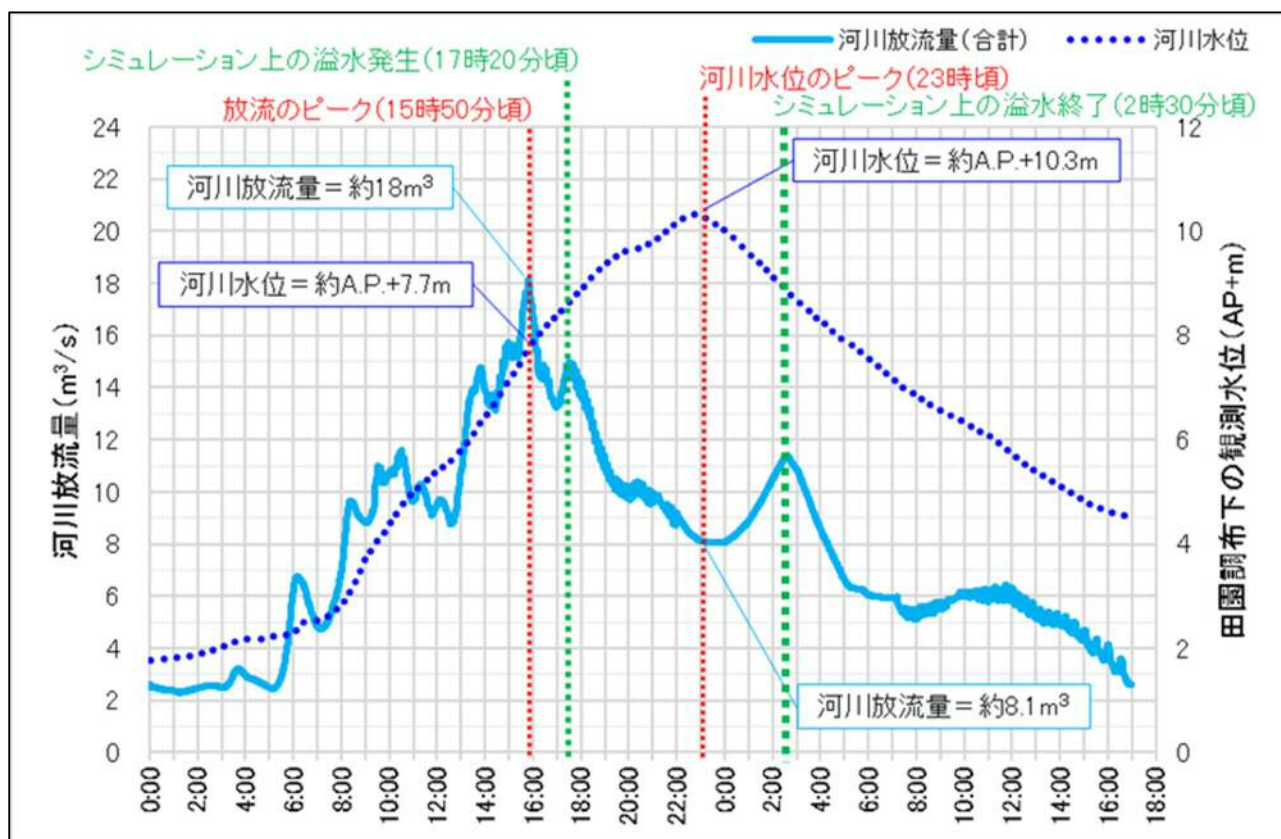
河川放流量と河川水位の関係 (10 月 12 日～13 日)

- ・河川水位が低く放流量が最大であった 10 月 12 日 16 時頃の放流渠の排水量は約 18m<sup>3</sup>/s
- ・河川水位がピークとなる 10 月 12 日 23 時頃には約 8.1m<sup>3</sup>/s まで低下(約 55%低下)
