### Ⅲ．河川関係の 浸水に関する検証

## 1 検証の概要

河川関係の浸水原因に関する検証では、浸水被害の原因及び当日の動員体制と活動状況の検証並びに、次の雨期までの短期対策と中長期的な対策の方向性について検討を行った。検証項目を図 1-1 に示す。

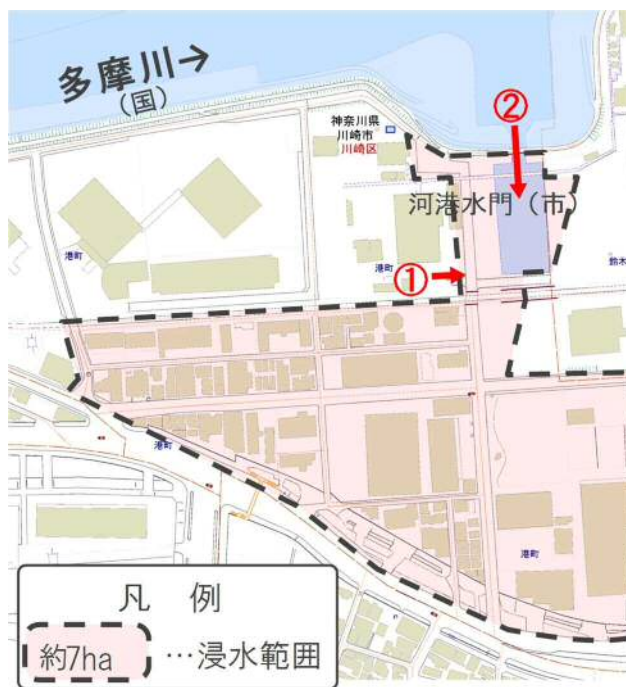
図 5-1-1 浸水経路

- (1) 周辺工場の多摩川取水口からの浸水(浸水経路①)
- (2) 河港水門扉体上部からの越水(浸水経路②)

浸水経路として確認された河港水門扉体ゲートの高さを確保する対策等を行うとともに、周辺工場に対し多摩川取水口の止水対策を働きかける。

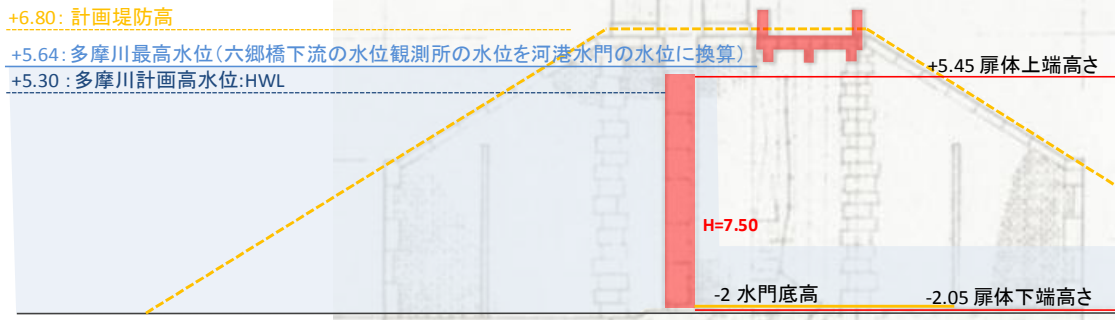
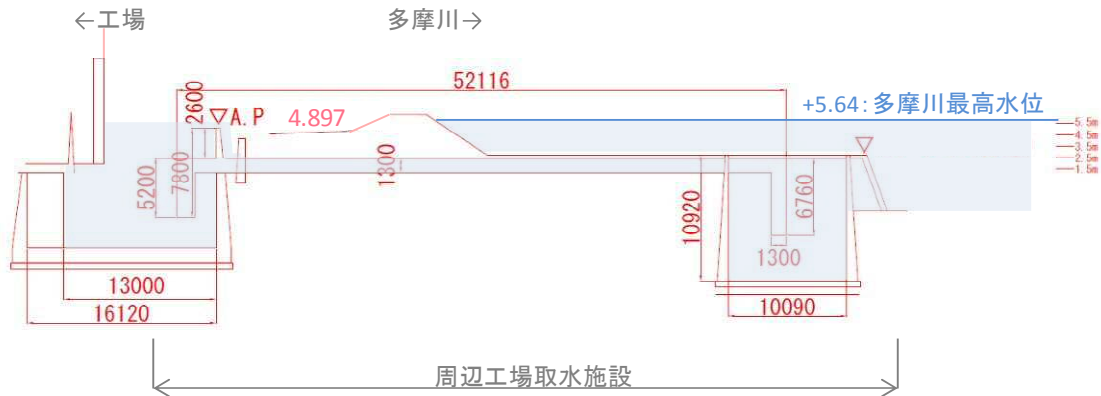
図 5-1-5 断面図

多摩川の水位変動と周辺工場の取水施設、河港水門等の測量結果を検証したところ、水位は12日19時40分頃、周辺工場の取水施設天端高(A.P. +4.897)に達し、同施設より出水が始まり、12日21時50分頃、扉体(ゲート)上部高さ(A.P. +5.45)を越え、13日1時10分頃までの約5時間30分の間に出水及び越水、泥が流入していたと推測される。また、水中測量の結果、扉体下部における洗堀は確認されていない。(周辺工場：味の素川崎事業所)

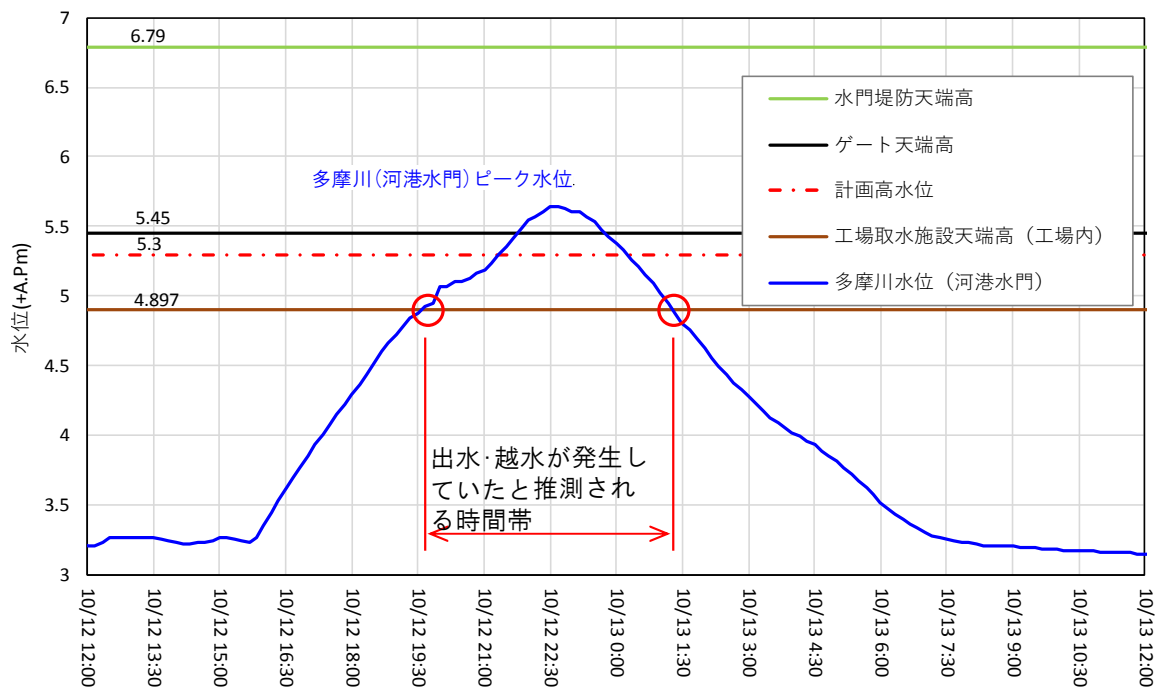
図 5-1-6 多摩川の水位時間変化

多摩川水位(河港水門)は、六郷橋下流水位観測所(約200m上流)の水位を縦断勾配をもとに河港水門の水位に換算した値である。

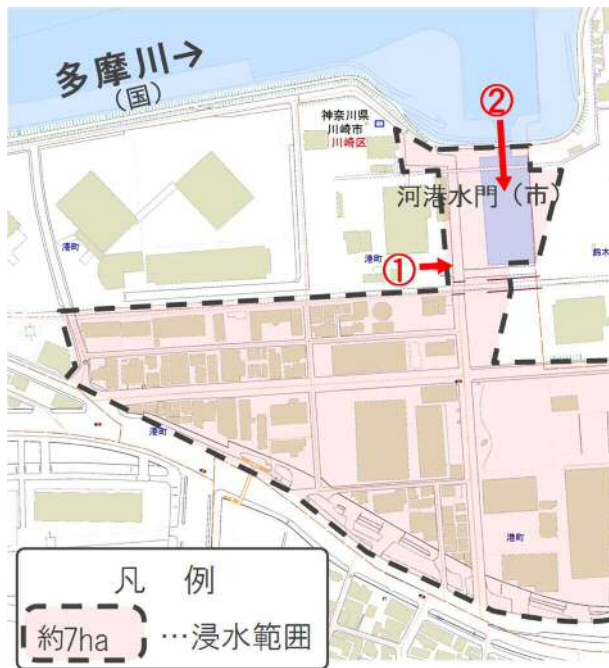
図 5-2-2 浸水経路

(1) 周辺工場の多摩川取水口からの出水

(2) 河港水門扉体上部からの越水

水位は 12 日 19 時 40 分頃、周辺工場の取水施設天端高(A. P. +4. 897)に達し、同施設より出水が始まり、12 日 21 時 50 分頃、扉体(ゲート)上部高さ(A. P. +5. 45)を越え、13 日 1 時 10 分頃までの約 5 時間 30 分の間に出水及び越水、泥が流入していたと推測される。

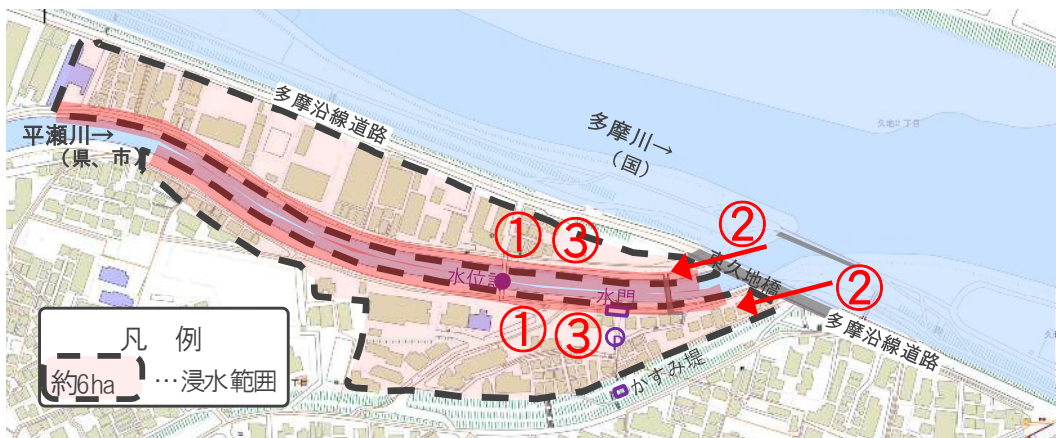
図 6-1-1 浸水経路

- (1) 管理用通路水抜き穴からの浸水(浸水経路①)
- (2) 東久地橋桁下からの浸水(浸水経路②)
- (3) 平瀬川の堤防からの越水(浸水経路③)

浸水経路として確認された管理用通路水抜き穴へのフラップゲートの設置やパラペット護岸の改良等を行うとともに、水位の欠測等に対して夜間対応カメラや補助電源を有する機器への更新等を実施し、住民に自主防災意識を促すソフト面での対策も併せて行う。

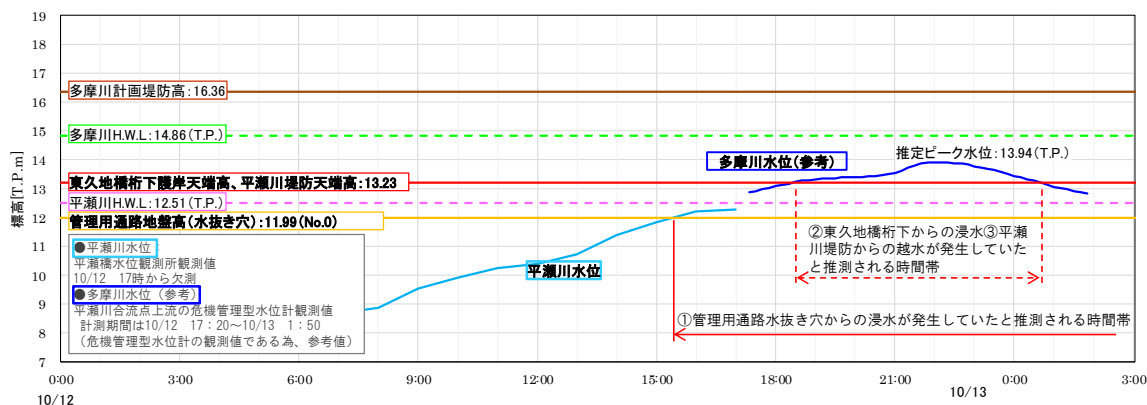
図 6-1-3 水位時間変化

平瀬川(多摩川合流部)における多摩川水位(約 100m上流の危機管理型水位計の参考値)と平瀬川護岸部の測量調査により、12 日 15 時頃に①管理用通路水抜き穴からの浸水が発生。18 時頃から 13 日 0 時頃まで②東久地橋桁下からの浸水と、③平瀬川堤防からの越水が同時時間帯に発生していたことが推測される。(平瀬川の水位計は、17 時から欠測している。)

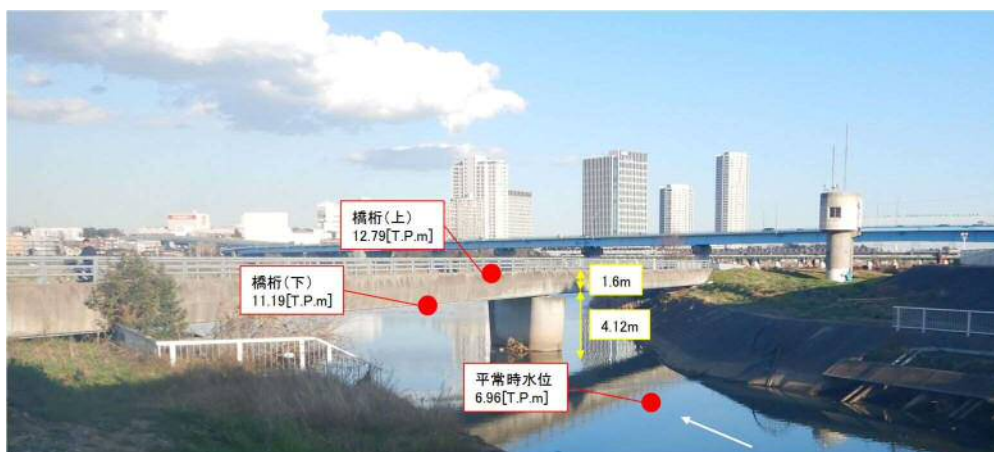
図 6-2-1 橋桁の高さ関係

東久地橋より下流の多摩川河川区域内に架橋されている緊急用河川敷道路橋は平瀬川の堤防高、計画高水位と比較して、低い位置に設置されており、今回の出水時にも冠水していることが確認された。

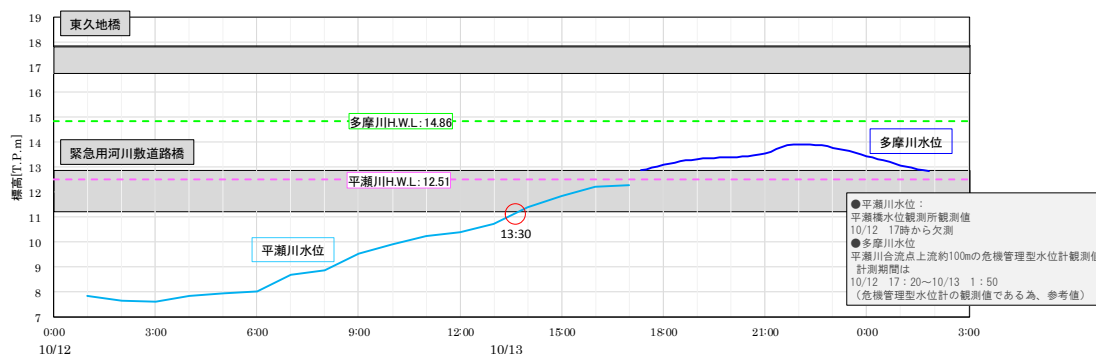
図 6-2-2 平瀬川(多摩川合流部周辺)の水位と緊急用河川敷道路橋の高さ

緊急用河川敷道路橋の桁下に水位が到達したと考えられる 13 時 30 分頃(水自体は多摩川下流に流下していた)の急激な水位変化は平瀬橋水位観測所では観測されておらず、緊急用河川敷道路橋と水位変化の関係性を確認できない。

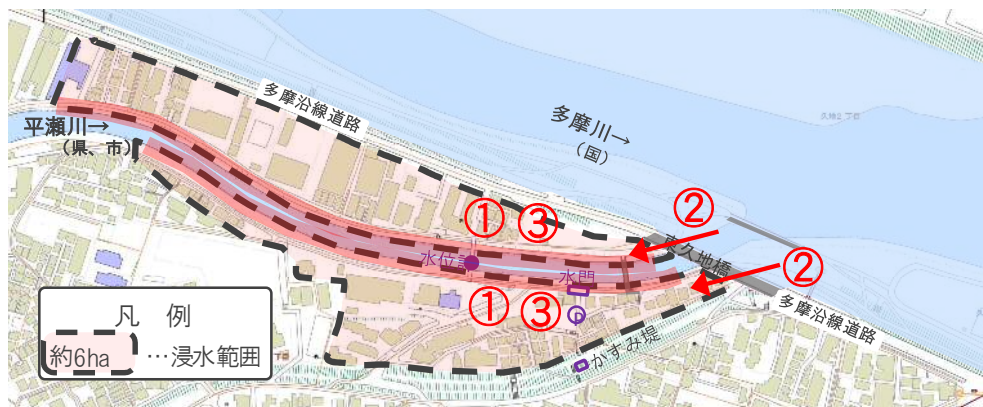
図 6-3-2 浸水経路

12 日 15 時頃に①管理用通路水抜き穴からの浸水が発生。18 時頃から 13 日 0 時頃まで②東久地橋桁下からの浸水と、③平瀬川堤防からの越水が同時間帯に発生していたことが推測される。

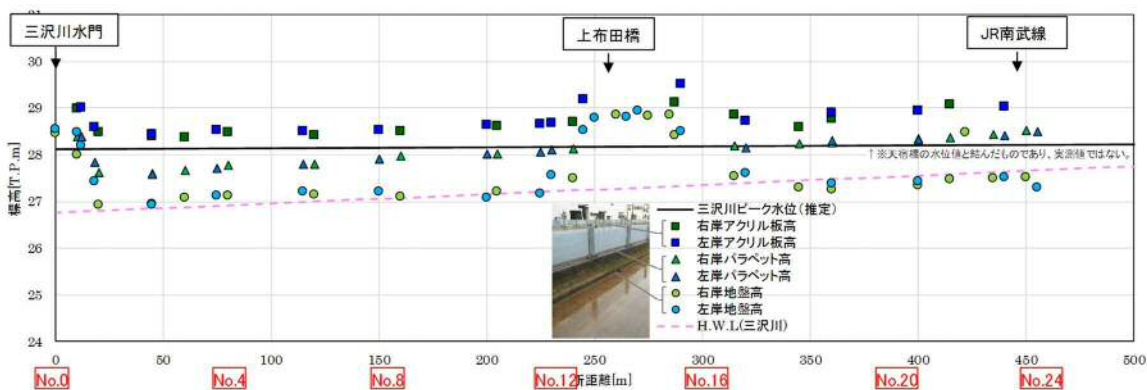
図 7-1-5 三沢川ピーク水位と三沢川護岸高さ(参考値)

三沢川の水位と三沢川護岸部の測量結果を検証したところ、三沢川の水位が上昇していく過程で、①水路からの越水(水路 1, 2, 3, 4)、②管理用通路水抜き穴からの浸水、③三沢川の亚克力板の目地から漏水していたことが推測される。三沢川のピーク水位(12 日 22:00 頃)は、亚克力板上部の高さ以下であったので、三沢川護岸からの越水は発生していなかったと考えられる。

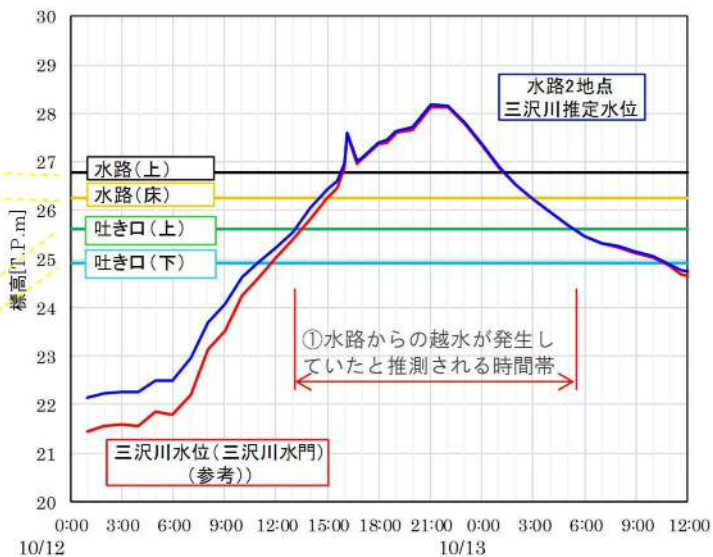
図 7-1-7 水路 2 からの浸水状況

水路2 . . . フラップゲート有

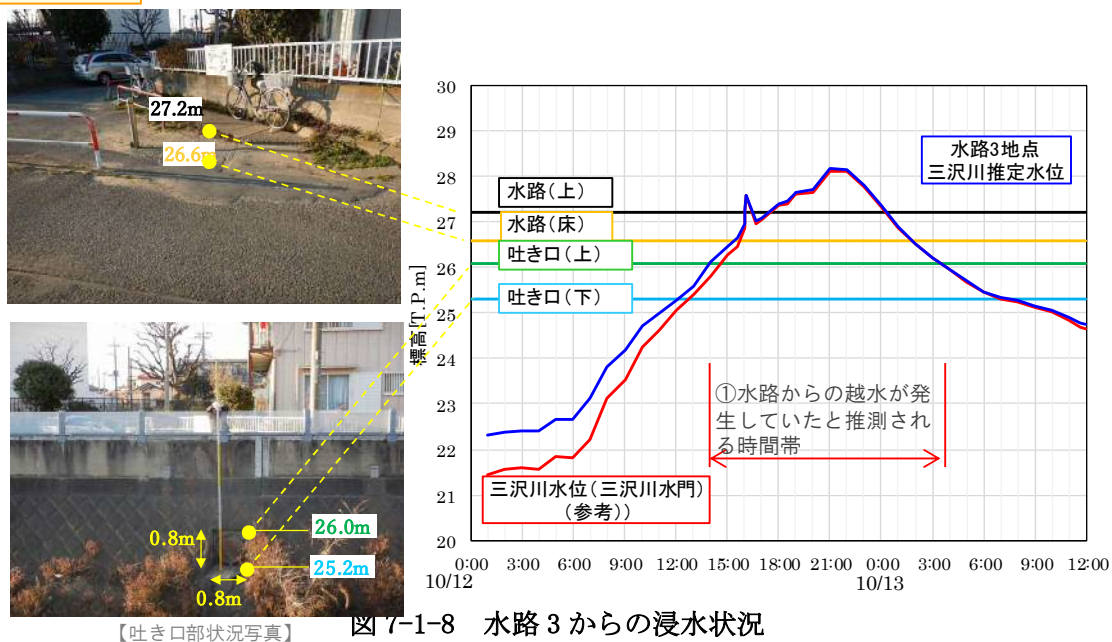
図 7-1-8 水路3 からの浸水状況

### 水路3 . . . フラップゲート有

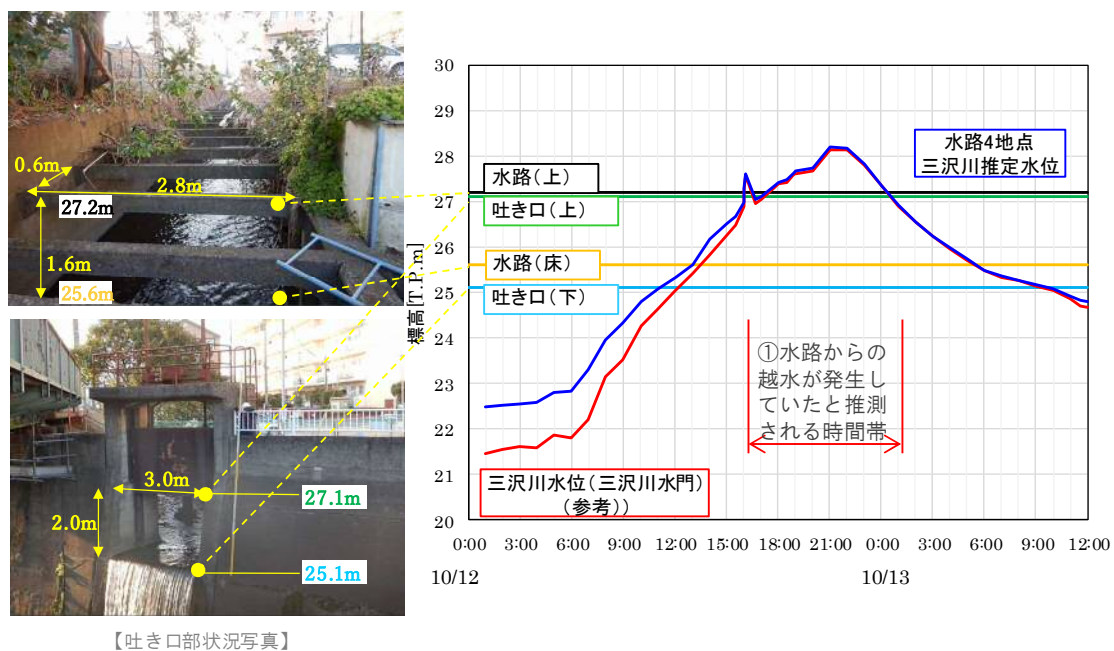
図 7-1-9 水路4 からの浸水状況

### 水路4 (大丸用水) . . . 水門有(開口状態)

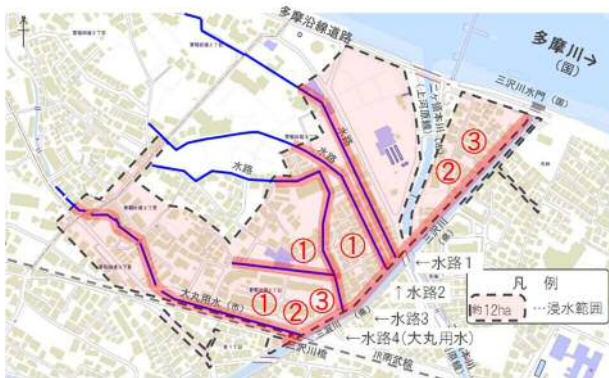
図 7-3-4 浸水経路

三沢川の水位が上昇していく過程で、①水路からの越水(水路1, 2, 3, 4)、②管理用通路水抜き穴からの浸水、③三沢川のアクリル板の目地から漏水していたことが推測される。

三沢川の各水路地点水位は、15 時ごろから 2 時ごろの間、水路1, 2, 3, 4の上部を越える水位であったことが推測される。

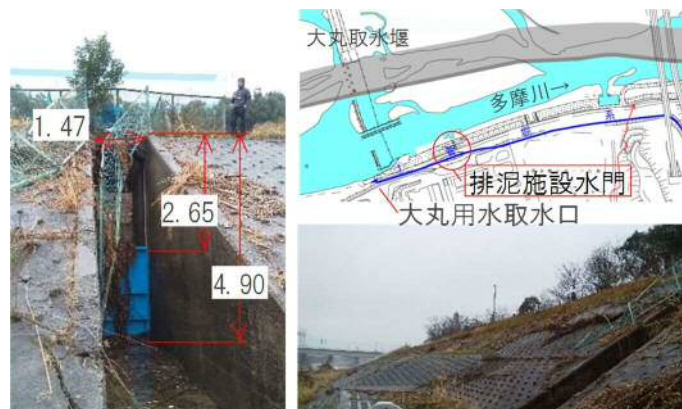
図 7-5-1 大丸用水排泥施設水門の状況

当該地域は、三沢川と水路(大丸用水等)の流末地点に位置している。更に三沢川と多摩川の合流点部分でもあり、多摩川の水位上昇の影響を受け浸水被害を発生させたと考えられる。また、大丸用水は、稲城市の大丸取水堰から取水をしている。台風当日は、取水水門の閉鎖はされていた。しかしながら、下流側の排泥施設水門は、扉体高さが低く多摩川の水が流入していたものの、稲城市内の用水路では異常な水位の上昇は見られなかったものと伺っているが、浸水地域に影響していたことも考えられる。

中長期対策の基本的な方向性としては、浸水地域の雨水処理負担を軽減させることを第一とする。
