令和元年東日本台風における市民ミュージアムの対応に係る
検証報告書(案)
概要版

令和2(2020)年4月

川崎市

令和元年東日本台風による市民ミュージアムの台風対応に係る検証報告書

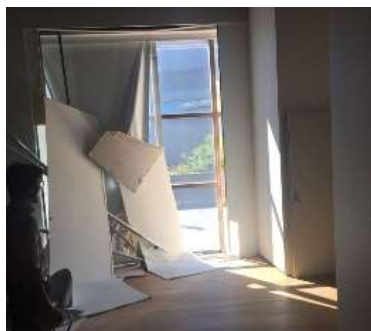
企画展示室2内部の可動壁
(10/13)

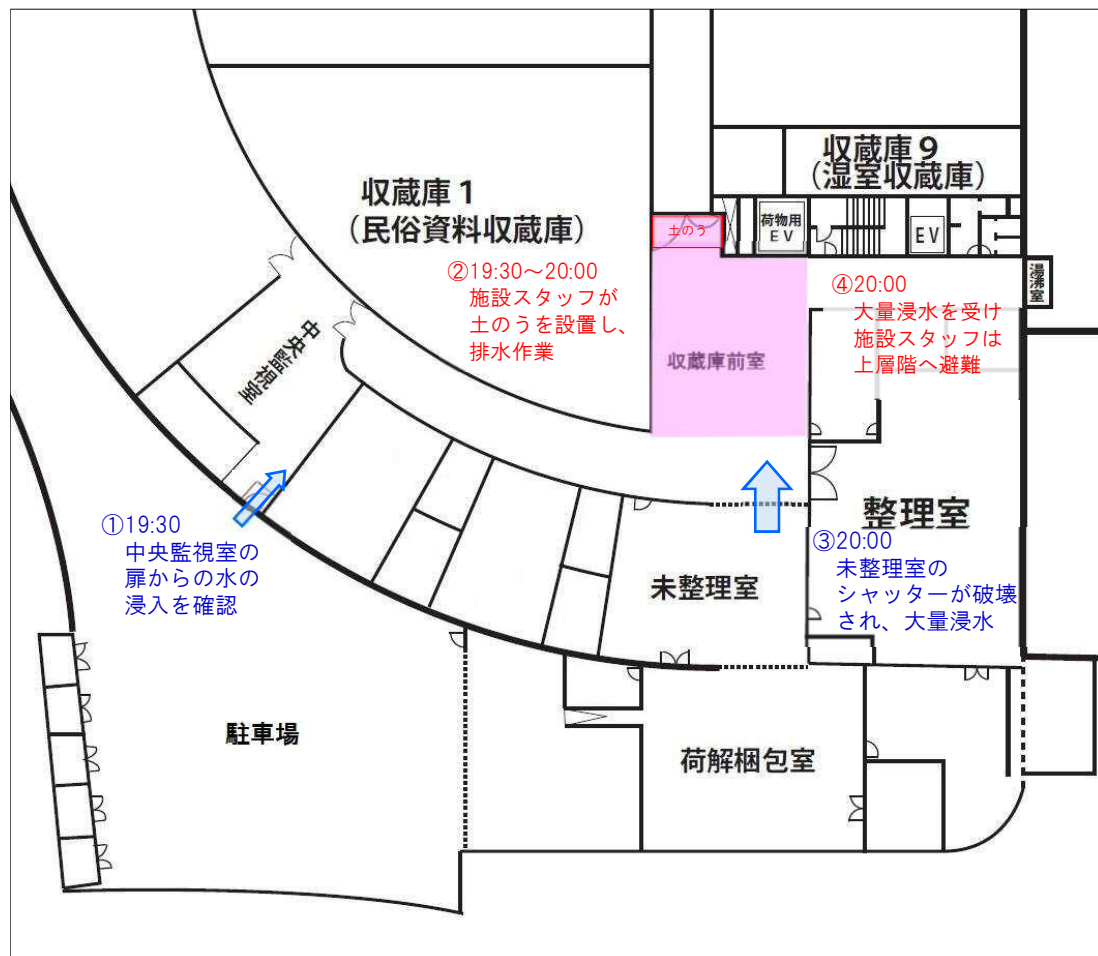
図3：市民ミュージアム施設内への浸水状況(10月12日19時30分～20時)

10月12日19時30分頃、地階の中央監視室に居た施設スタッフが、駐車場から中央監視室への水の浸入を確認した。(下図①)

これを受け、地階にある収蔵庫への浸水を防ぐため、収蔵庫入り口に土のう設置等の対策を実施した(②)。

しかし、20時頃に未整理室と収蔵庫前室との間にあるシャッターが破壊されたことにより大量の水が浸入し(③)、収蔵庫前通路にて排水作業を行っていた施設スタッフの太ももの高さまで水位が急激に上昇したため、作業を中断して上層階に避難した(④)。

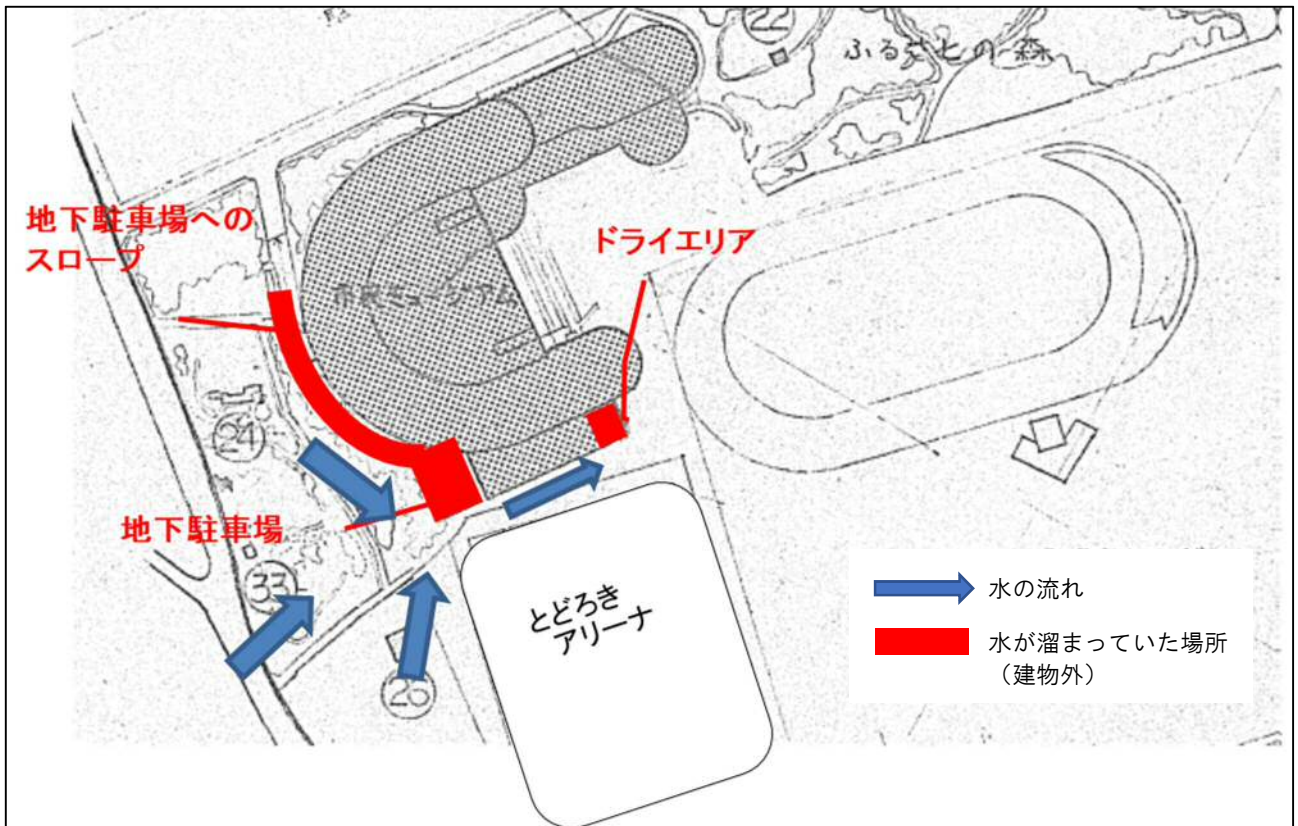
図4：市民ミュージアム敷地への浸水状況

10月13日0時30分頃、施設スタッフが目視で確認したところ、市民ミュージアムへの水は主として、南側に立地するとどろきアリーナや、南西側に立地する21世紀の森、四季園側から流れてきており、これらの施設より低い位置にある市民ミュージアム側に流れ、地階と同じ高さにあった駐車場及びドライエリアで水を受ける形となっていた。施設スタッフによれば、水は「滝のような音」を出して地階に落ちていたとのことである。

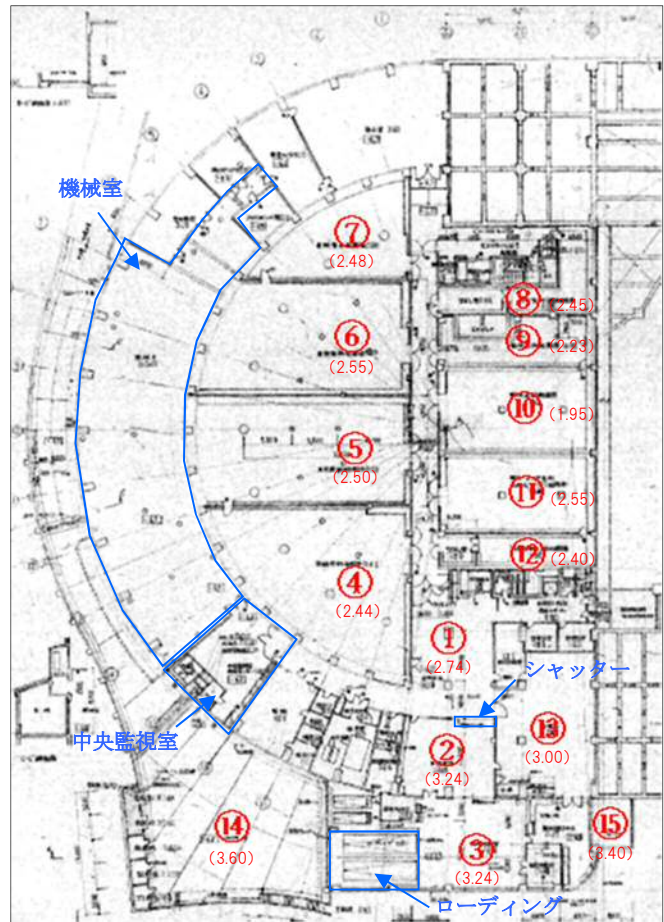
図6 : 市民ミュージアム地階各室の位置

- ① 収蔵庫の前室 : 2.74m
- ② 未整理室 : 3.24m
- ③ 荷解梱包室 : 3.24m
- ④ 第1収蔵庫 : 2.44m
- ⑤ 第2収蔵庫 : 2.50m
- ⑥ 第3収蔵庫 : 2.55m
- ⑦ 第4収蔵庫 : 2.48m
- ⑧ 第5収蔵庫 : 2.45m
- ⑨ 第6収蔵庫 : 2.23m
- ⑩ 第7収蔵庫 : 1.95m
- ⑪ 第8収蔵庫 : 2.55m
- ⑫ 第9収蔵庫 : 2.40m
- ⑬ 整理室 : 3.00m
- ⑭ 駐車場 : 3.60m
- ⑮ ドライエリア : 3.40m

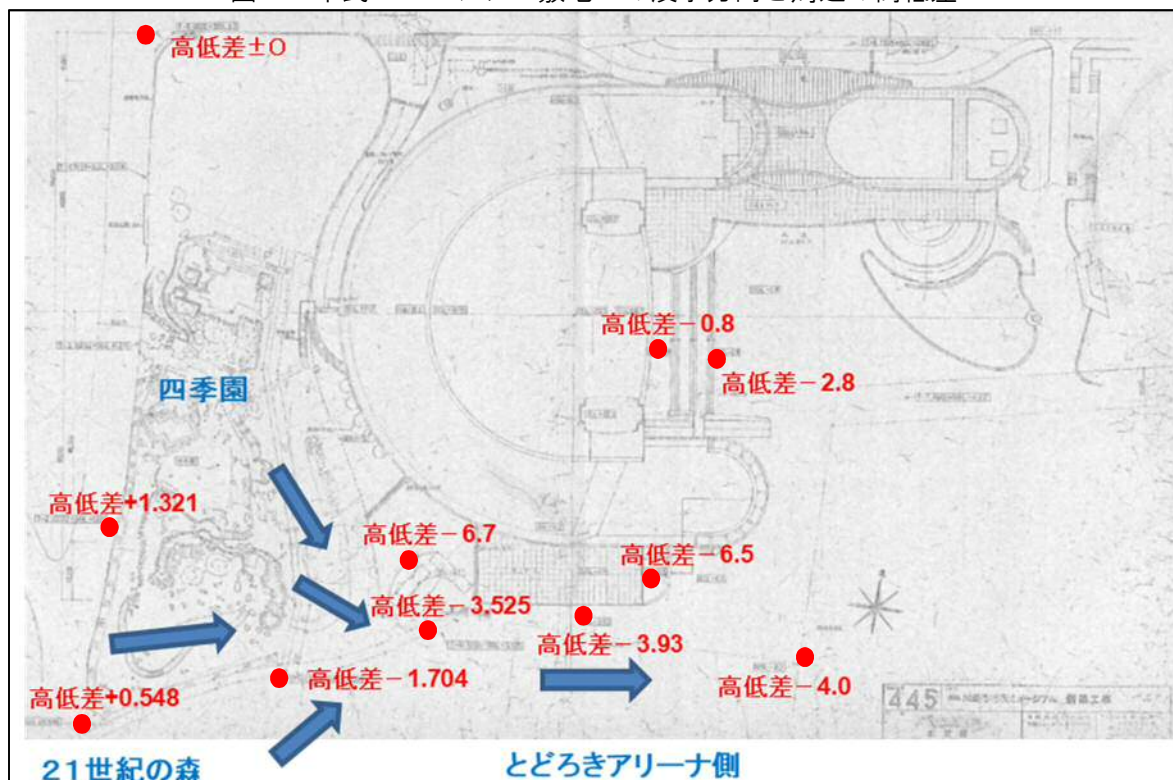
図8：市民ミュージアム敷地への浸水方向と周辺の高低差

また、とどろきアリーナ等に流れている水は、これらの施設からさらに南西の道路（市道宮内58号線）側から流れてきていることを確認した。

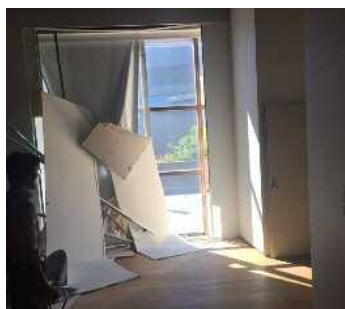
■企画展示室 2 内部の可動壁破損

今回の台風でも、内水氾濫の要素を除くと、建物周辺への降雨による直接の被害は生じていない。強風に関しては、事前に行った強風飛散対策では被害は生じなかったが、外壁パネルの剥離と企画展示室 2 の外扉破損があった。これらの被害に対しては、10 月 13 日中に立入禁止区域の設置や応急処置が取られた（その後、11 月 5 日補修工事が完了）。

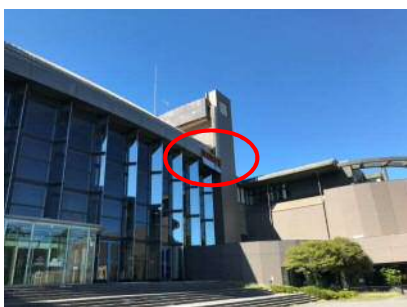
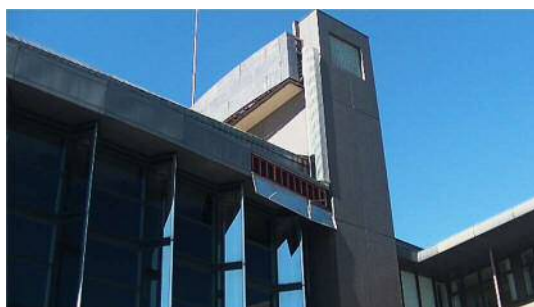
■外壁パネルの剥離

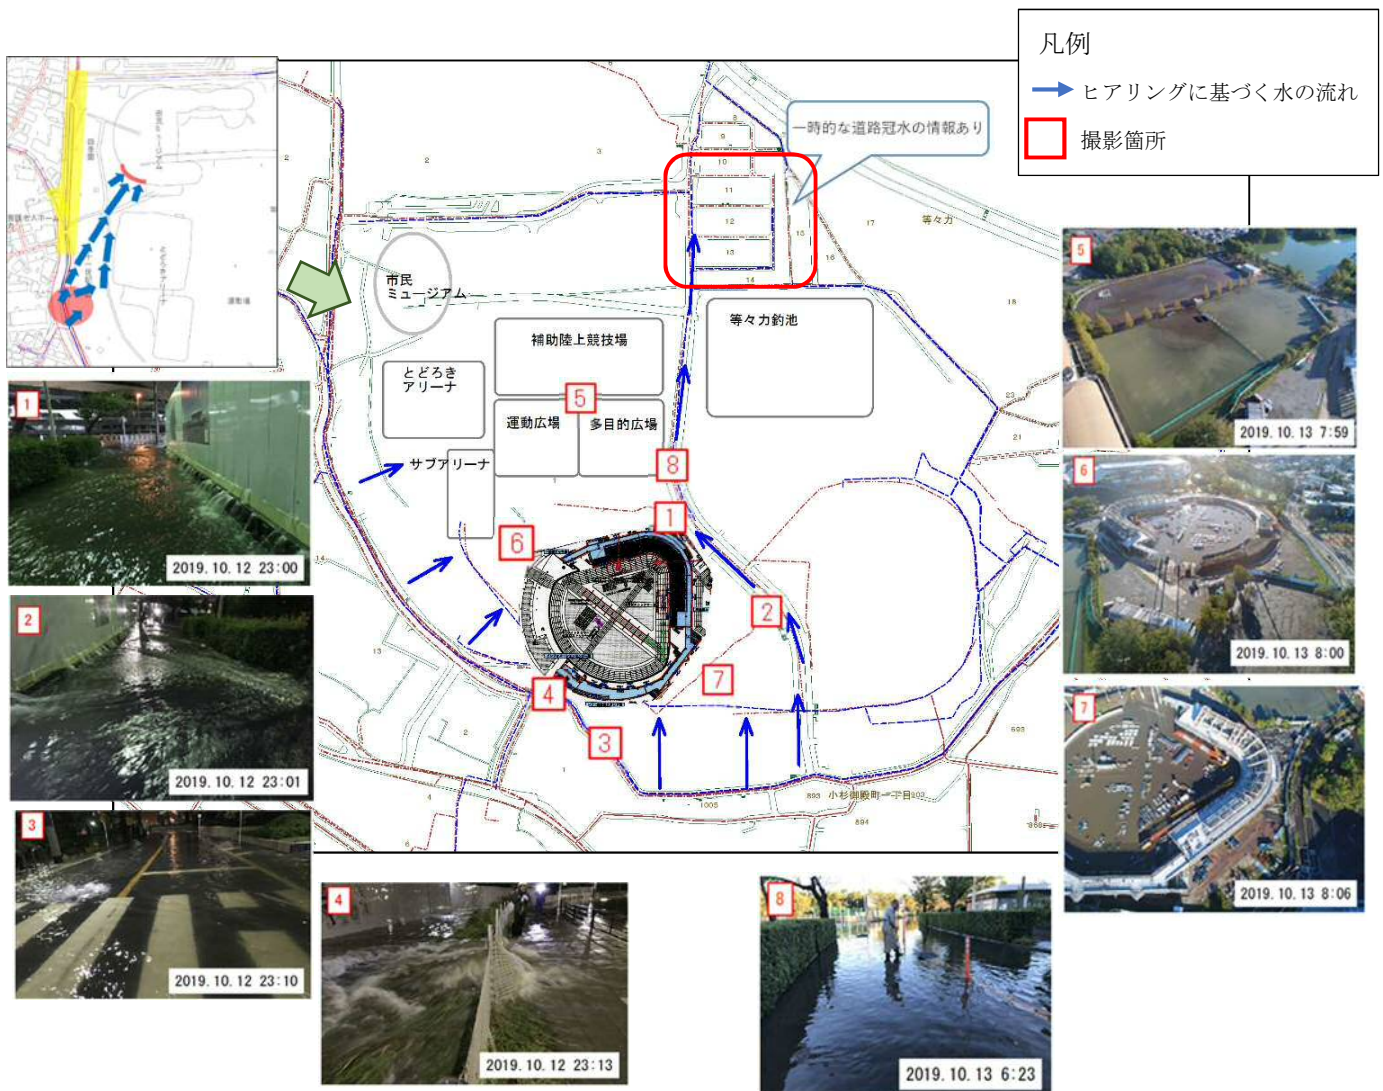
- ・とどろきアリーナ前（バス停）方面のマンホールから溢水し、等々力緑地を經由して市民ミュージアム低地へ流入していった。

- ・10月12日23時頃から周辺パトロールを実施（写真1～4）
- ・溢水した水は透明（臭いも特になし）
- ・翌13日6:00頃に再度パトロールを実施（写真5～8）

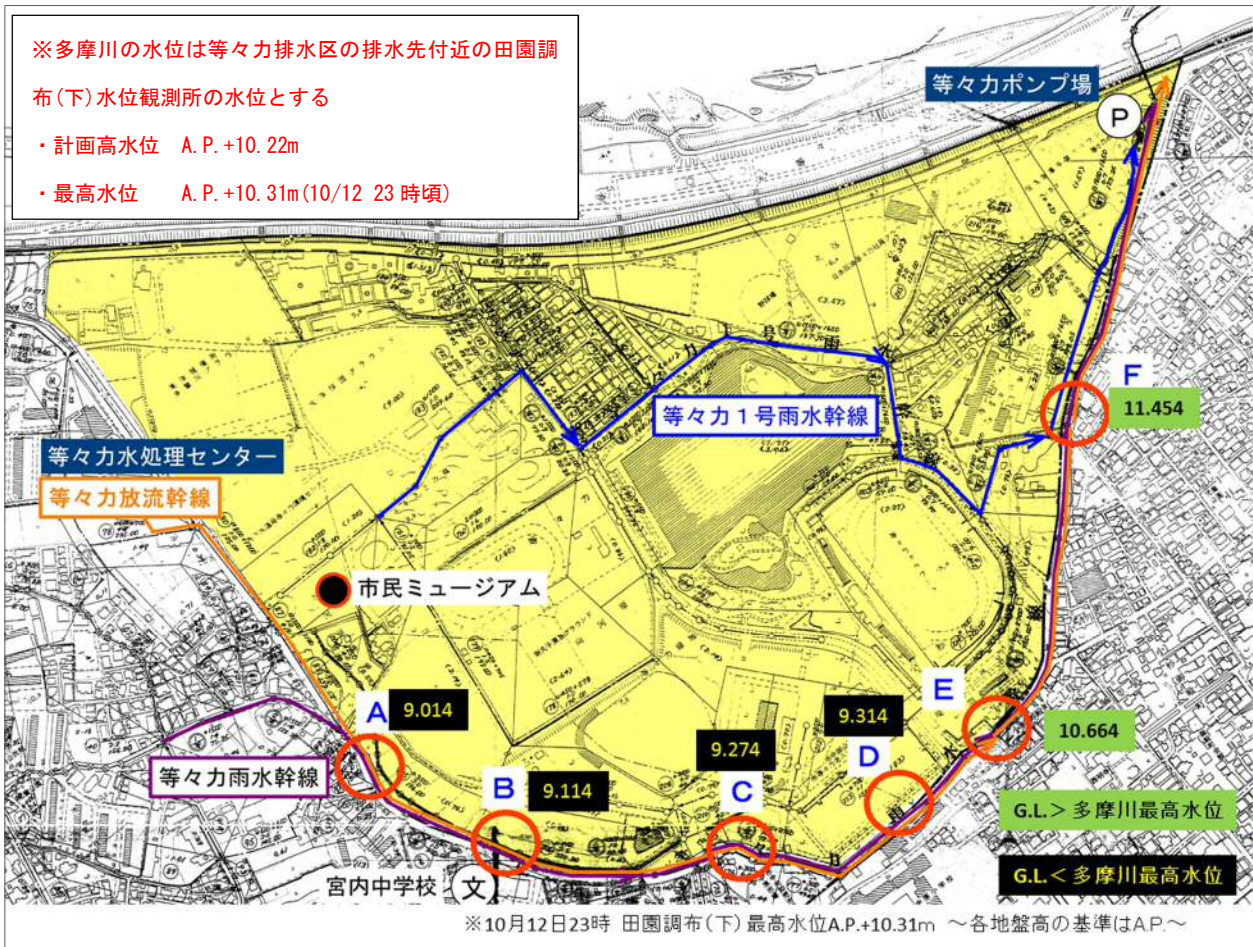
(2) 等々力雨水幹線（自然流下）における主なマンホール地盤高

しかしながら、今回、多摩川が計画高水位を超える過去にない河川水位となったことなどにより、放流渠から多摩川へ排水される量が減り、その影響として自然排水区内における地盤高の低いマンホールなどから溢水したものと考えられる。

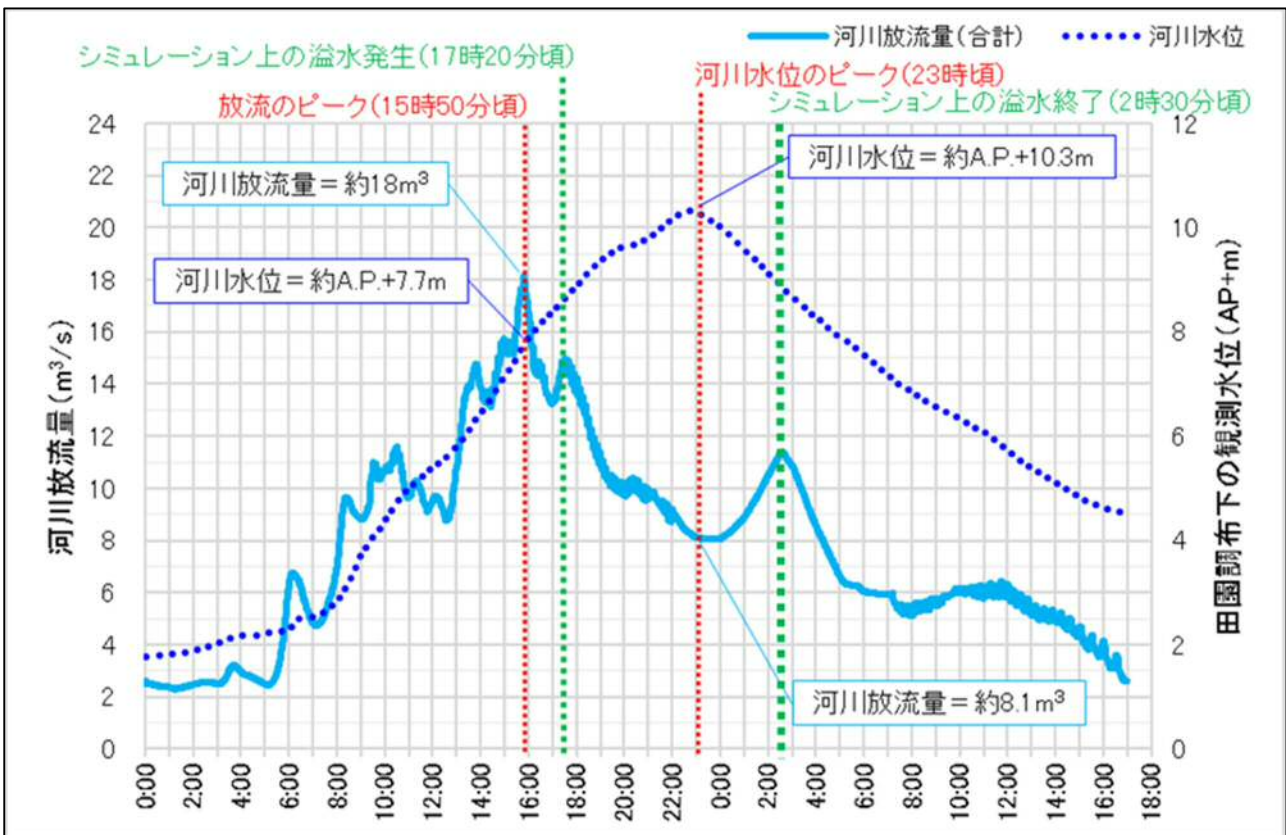
河川放流量と河川水位の関係(10月12日～13日)

- ・河川水位が低く放流量が最大であった 10 月 12 日 16 時頃の放流渠の排水量は約 18m³/s
- ・河川水位がピークとなる 10 月 12 日 23 時頃には約 8.1m³/s まで低下(約 55%低下)
