令和元年東日本台風における市民ミュージアムの対応に係る検証について

## I 検証の概要

令和元年東日本台風(台風第19号)による川崎市市民ミュージアムの被害に対し、同館の指定管理者及び川崎市の対応について、施設保全対策の事前準備から災害当日の初動体制、警報発表時、浸水に至るまでの各段階での検証を行い、事前準備・体制・情報伝達・浸水対策等の課題を抽出し、その対応策を検討することにより、今後、同様の被害を発生させないようにするとともに、施設の防災力向上に資することを目的とする。

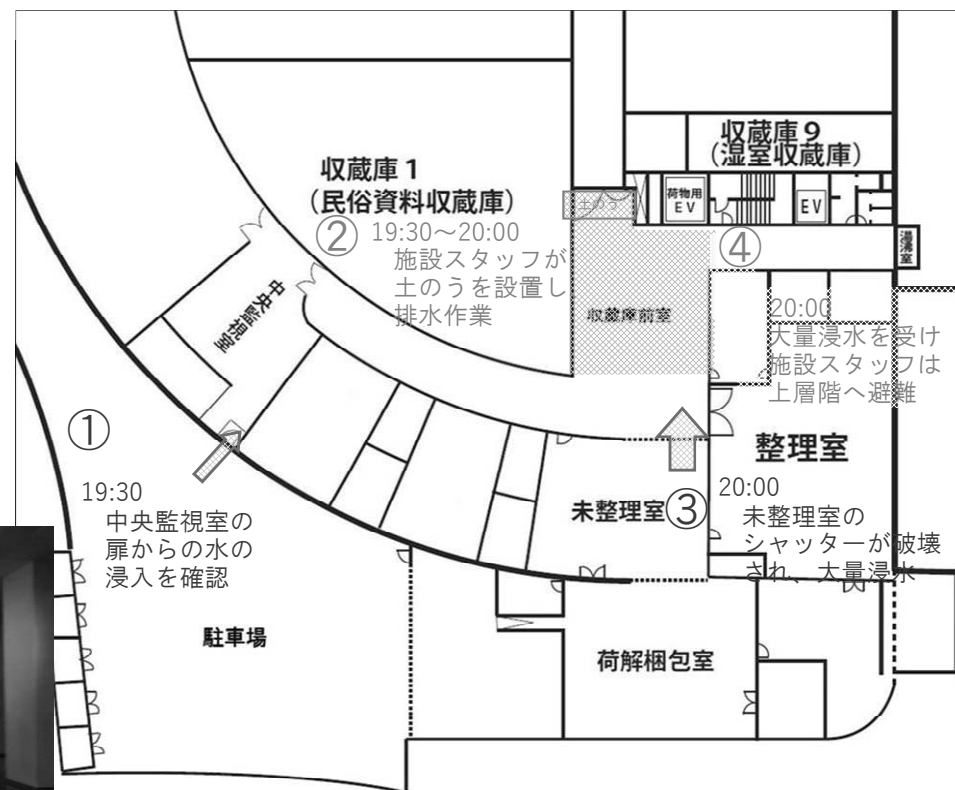
図1：市民ミュージアム施設内への浸水状況（12日19時30分～20時）

10月12日19時30分頃、駐車場から中央監視室への水の浸入を確認(右図①)。これを受け、収蔵庫入り口に土のう設置等の対策を実施(②)。20時頃に未整理室と収蔵庫前室との間にあるシャッターが破壊され大量の水が浸入し(③)、収蔵庫前通路にて排水作業を行っていた施設スタッフの太ももの高さまで水位が急激に上昇したため、作業を中断して上層階に避難した(④)。

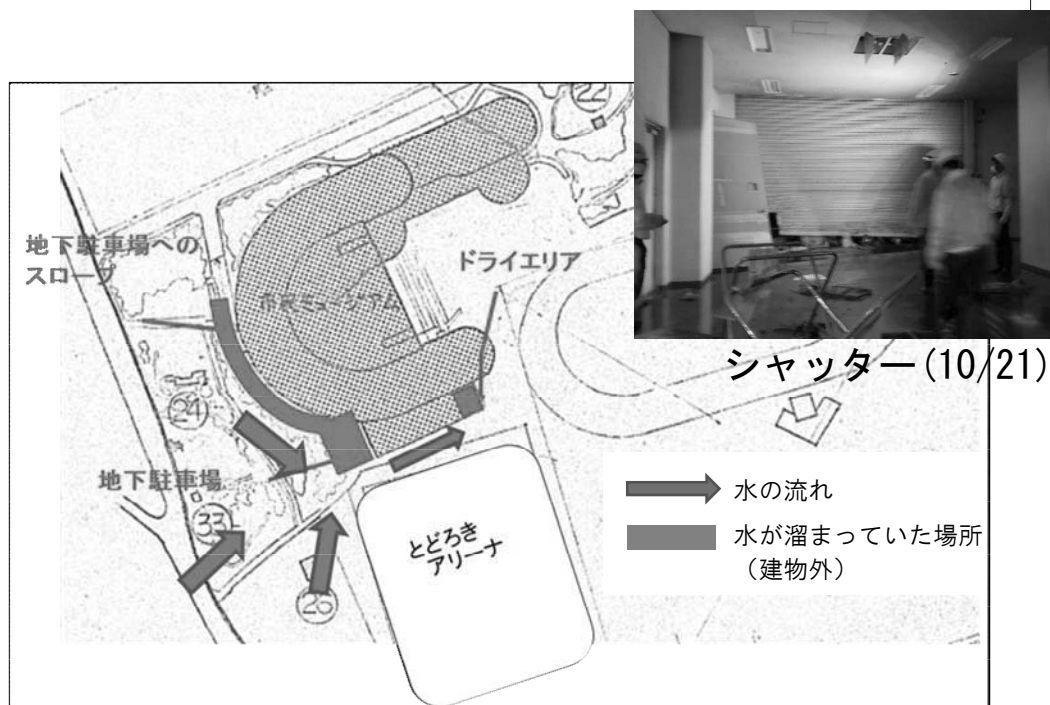
図2：市民ミュージアム敷地への浸水状況

その後、21時40分頃に全館停電が発生。水位はその後さらに上昇を続け、24時(10月13日0時)頃には、未整理室では地階床面から3.24m程度まで上昇した。

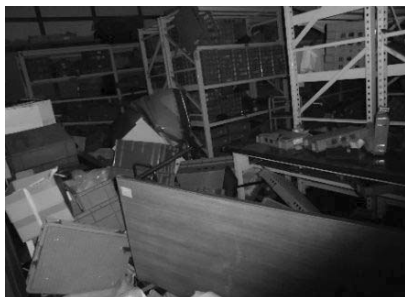
第2収蔵庫内部(10/18)

地階の各スペースにおける流入水量は、約16,000m<sup>3</sup>だったと推計される。

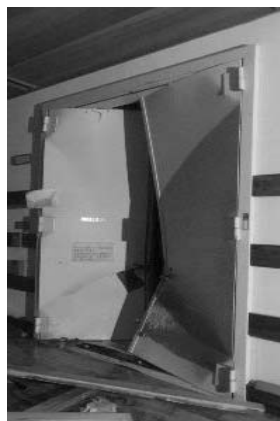
第3収蔵庫の扉(10/18)

| 場所 | 内容 |
|---|---|
| 収蔵庫 | ・収蔵庫の扉破壊（第3収蔵庫）<br>・収蔵品の保管棚の破壊・転倒等 |

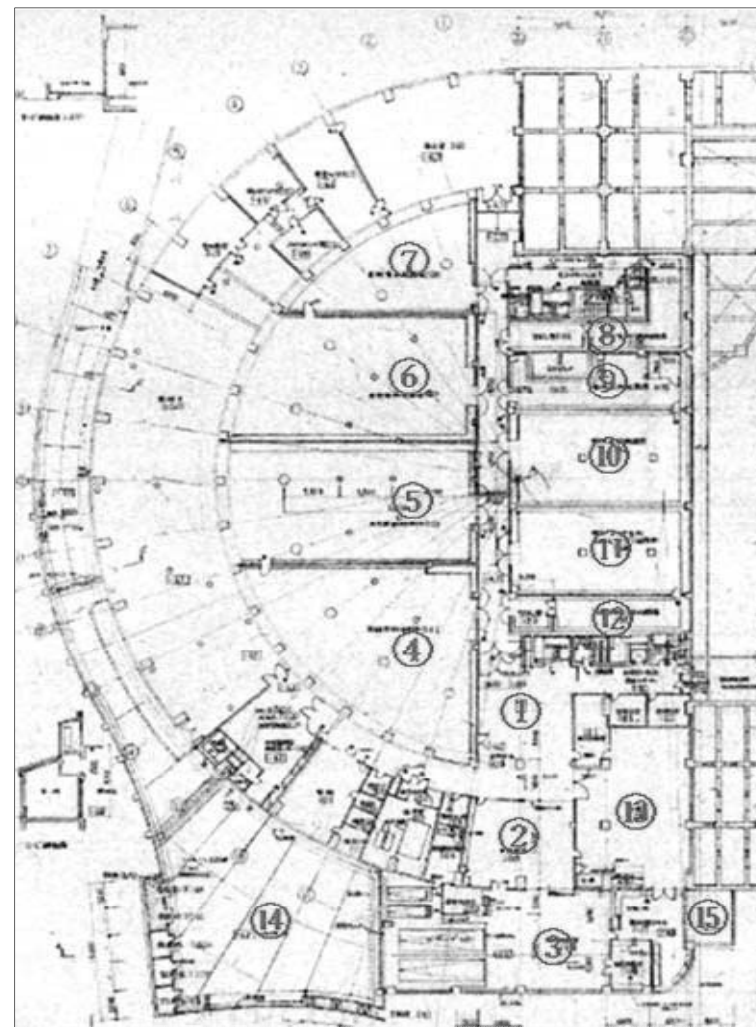
図3 : 市民ミュージアム地階各室の位置

- ① 収蔵庫の前室 : 2.74m
- ② 未整理室 : 3.24m
- ③ 荷解梱包室 : 3.24m
- ④ 第1収蔵庫 : 2.44m
- ⑤ 第2収蔵庫 : 2.50m
- ⑥ 第3収蔵庫 : 2.55m
- ⑦ 第4収蔵庫 : 2.48m
- ⑧ 第5収蔵庫 : 2.45m
- ⑨ 第6収蔵庫 : 2.23m
- ⑩ 第7収蔵庫 : 1.95m
- ⑪ 第8収蔵庫 : 2.55m
- ⑫ 第9収蔵庫 : 2.40m
- ⑬ 整理室 : 3.00m
- ⑭ 駐車場 : 3.60m
- ⑮ ドライエリア : 3.40m

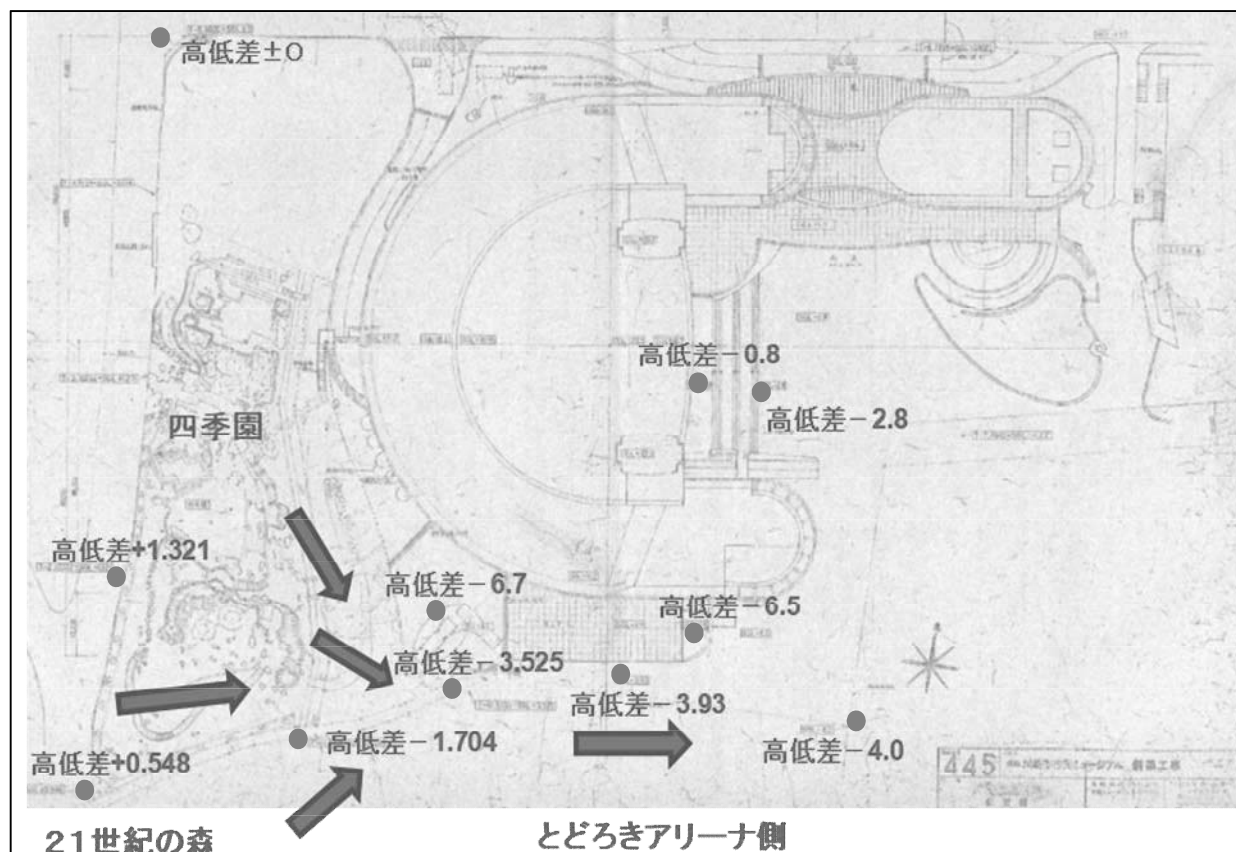
図4：市民ミュージアム敷地への浸水方向と周辺の高低差

13日0時30分頃、スタッフが目視で確認したところ、市民ミュージアムへの水は主として、南側に立地するとどろきアリーナや、南西側から流れてきており、これらの施設より低い位置にある市民ミュージアム側に流れ、地階と同じ高さにあった駐車場及びドライエリアで水を受ける形となっていた。スタッフによれば、水は「滝のような音」を出して地階に落ちていたとのことである。また、とどろきアリーナ等に流れている水は、これらの施設からさらに南西の道路側から流れてきていることを確認した。

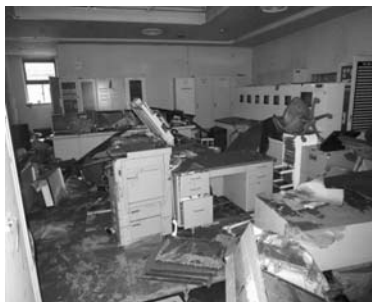
中央監視室(10/22)

| 場所 | 内容 |
|---|---|
| 中央監視室等 | ・防災監視盤、機械警備システム、監視カメラ（ITV設備）、各種制御設備等が使用不能 |

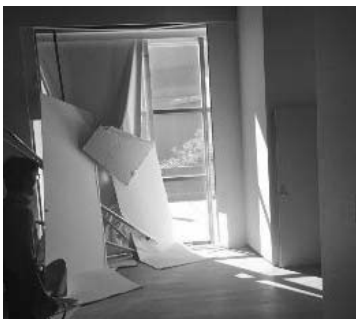
企画展示室2内部の可動壁  
(10/13)

| 場所 | 内容 |
|---|---|
| 企画展示室2<br>(建物2階) | ・展示室内から建物外部に繋がる扉が破損<br>・展示室内の可動壁の一部が破損 |

今回の台風でも、内水氾濫の要素を除くと、建物周辺への降雨による直接の被害は生じていない。強風に関しては、事前に行った強風飛散対策では被害は生じなかったが、外壁パネルの剥離と企画展示室2の外扉破損があった。これらの被害に対しては、立入禁止区域の設置や応急処置が取られた(その後、11月5日補修工事が完了)。

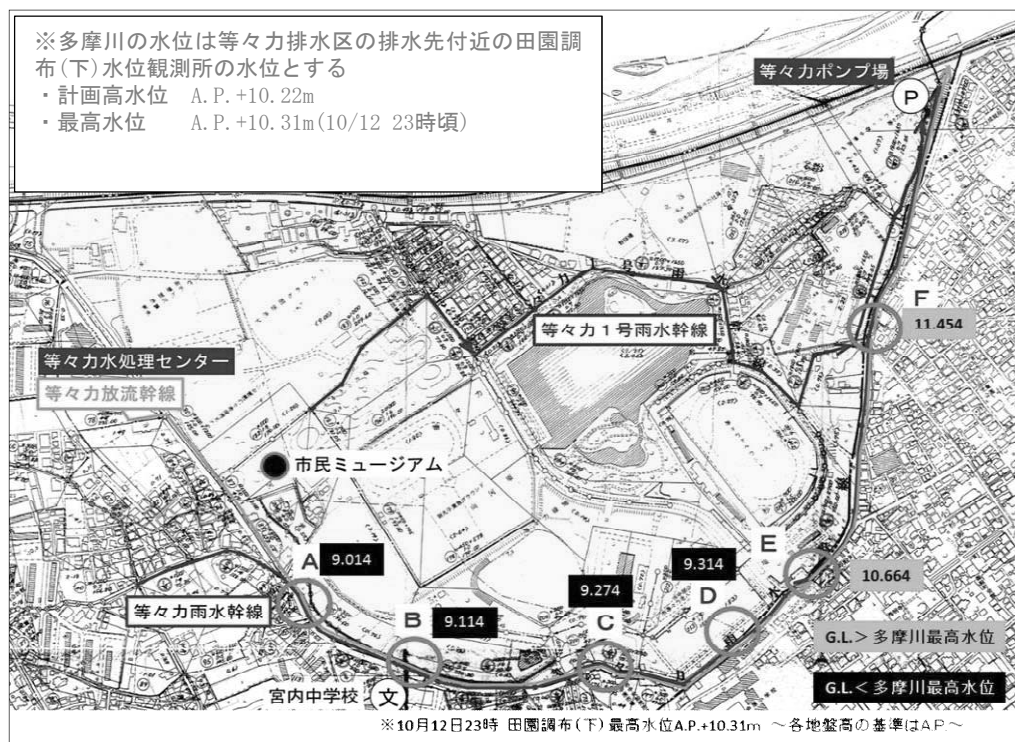
図5：等々力雨水幹線（自然流下）における主なマンホール地盤高

市民ミュージアムが位置する等々力緑地の浸水の原因は、多摩川が計画高水位を超える過去にない水位となったことなどにより、放流渠から多摩川へ排水される量が減り、その影響として自然排水区域内にある地盤高の低いマンホールなどから溢水したものと考えられる。

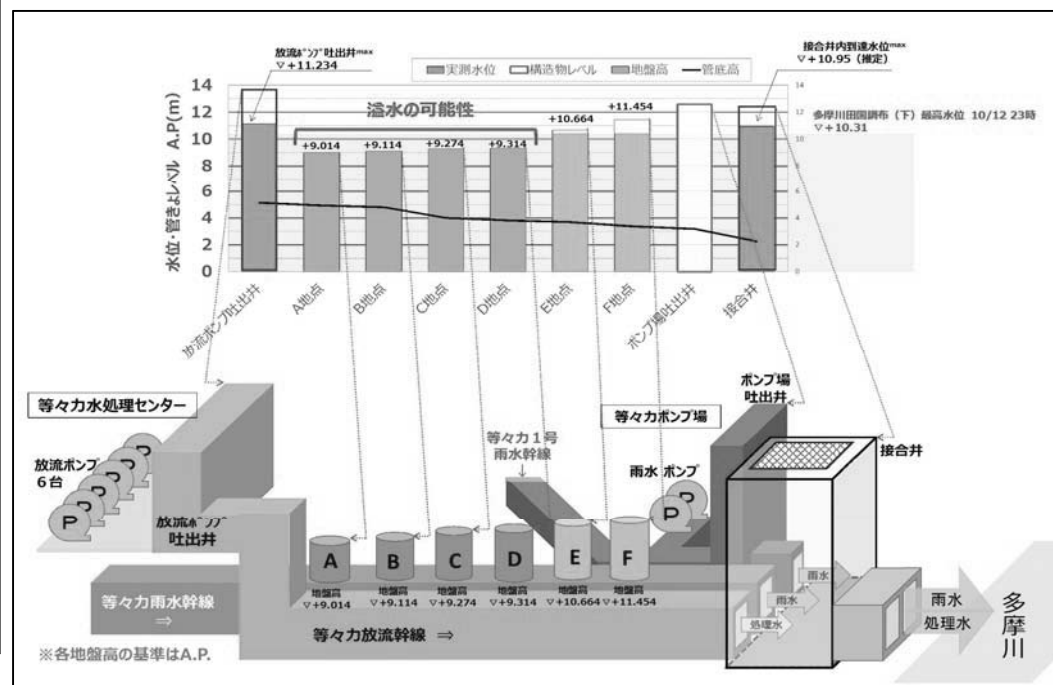
図6：多摩川水位と等々力緑地周辺の地盤高の関係

多摩川の過去に例のない水位上昇に伴い、等々力排水区内の自然排水区域の幹線の流下  
が滞るなどにより、地盤高の低いマンホールなどから溢水したものであり、さらにその水がより低  
い位置にある市民ミュージアムに大量に流れ込んだことが、今回の浸水の原因と考えられる。

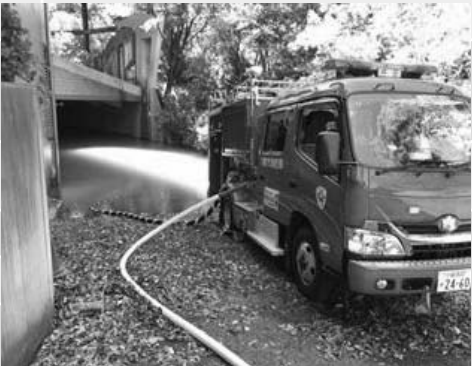
| 日付 | 時間 | 対応 | マニュアル等の記載内容 |
|---|---|---|---|
| | 9:30頃 | ○消防局による排水作業開始。 | |
